# Asbestinventarisatetest

Onderwijslaan 74/BU02, 3600 Genk

Attestnummer : **20250924-000313.000**

## Zone 1: Hoofdgebouw

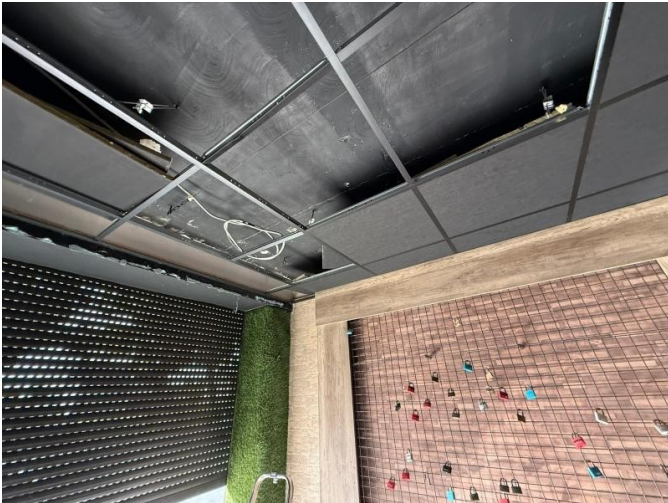
Overzichtsfoto

## Fiche 2: Pleisterwerk plafond

Geen asbest

| # | Type | Referentie | Resultaat |
|---|---|---|---|
| 2.1 | Mengmonster | ST 2 | Geen asbest |

| Bindmiddel van materiaal | Gips - kalk |
| Gebondenheid op basis van bindmiddel | Niet-hechtgebonden |
| Hoeveelheid (oppervlakte - dikte - aantal) | • 224,00 m <sup>2</sup> - 0,40 cm - 1 stuk |
| Opmerking | Staal genomen in keuken, bureau en handelspand.<br>Geen traphal noch stookplaats aanwezig. |
