Keuringsverslag van een elektrische laagspanning- en zeer lage spanningsinstallatie

NIET CONFORM

Datum keuring: 20/11/2025

Controlebezoek van een oude huishoudelijke elektrische installatie van een wooneenheid bij verkoop op vraag van de verkoper volgens (KB 08/09/2019) - AREI Boek 1- 8.4.2. en 8.2.1. en 4.2.4.3.

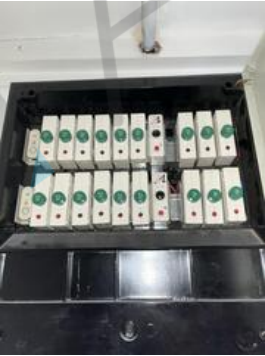
Afbeelding schakel- en verdeelbord:

| $I\Delta$ (mA) | In (A) | In - andere (A) | I <sub>t</sub> | Type | Beveiligde kringen | Test | x 2,5 |
|---|---|---|---|---|---|---|---|
| Visueel nazicht (algemeen) | NOK | Directe aanraking | NOK | | Indirecte aanraking | OK | |

I5.03 Het verdeelbord is niet makkelijk toegankelijk. (Boek 1 Onderafdeling 5.3.5.1.C.)

Kans op destructie bij verwijderen steekzekeringen

I7.01 De smeltzekeringhouders of houders van kleine vermogensschakelaars met pennen met een sectie kleiner dan 10mm<sup>2</sup> zijn niet voorzien van kalibreerelementen. (Boek 1 Onderafdeling 5.3.5.5.A.)
