# Asbestinventarisatetest

Gijselsstraat 177/101, 2140 Antwerpen

Attestnummer : **20251027-000210.000**

**Asbestveilig** (maar mogelijk niet asbestvrij)

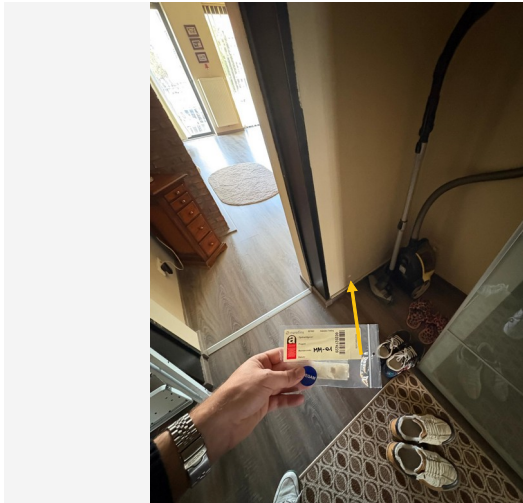
Overzichtsfoto

## Fiche 2: Muurpleister

Geen asbest

| # | Type | Referentie | Resultaat |
|---|---|---|---|
| 2.1 | Mengmonster | MM-01 | Geen asbest |

| Beschrijving | Muurpleister |
| Bindmiddel van materiaal | Gips - kalk |
| Gebondenheid op basis van bindmiddel | Niet-hechtgebonden |
| Hoeveelheid (oppervlakte - dikte - aantal) | • 100,00 m <sup>2</sup> - 1,00 cm - 1 stuk |

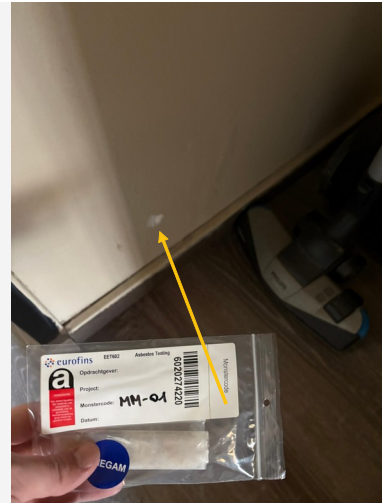
Detailfoto

| Opmerking | Alle vereiste ruimten zijn bemonsterd: natte ruimte (badkamer), droge ruimte (gang). Er is geen stookplaats of trappenhal met pleisterwerk. |
