# Asbestinventarisatetest

Boelareststraat 6, 9500 Geraardsbergen

Attestnummer : **20230303-000413.000**

Uitgegeven op : **03.03.2023**

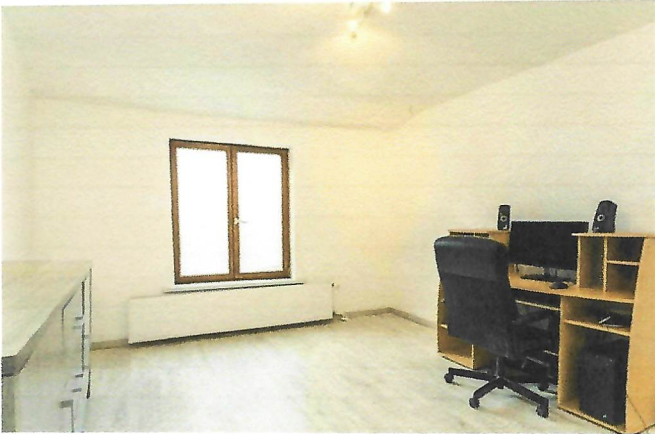
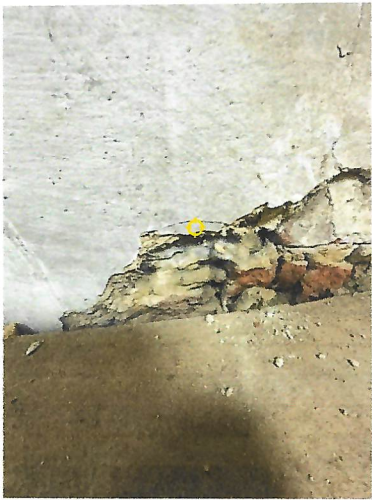
# Fiche 1: Pleister muren

Geen asbest

| # | Type | Referentie | Resultaat |
|---|---|---|---|
| 1.1 | Mengmonster | 86/01 | Geen asbest |

| <b>Bindmiddel van materiaal</b> | Gips - kalk |
| <b>Gebondenheid op basis van bindmiddel</b> | Niet-hechtgebonden |
| <b>Hoeveelheid (oppervlakte - dikte - aantal)</b> | • 180,00 m <sup>2</sup> - 0,40 cm - 1 stuk |

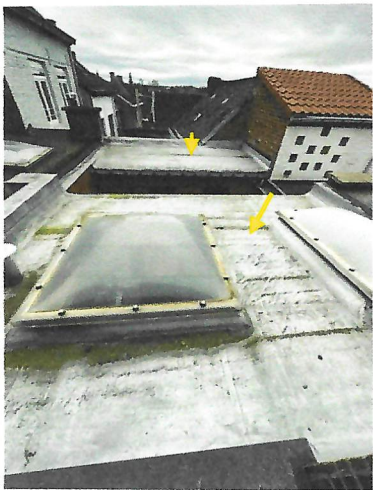
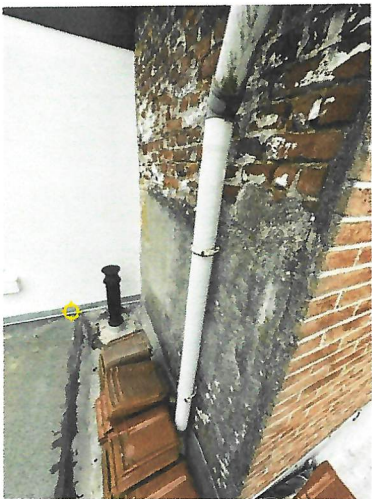
## Fiche 2: Roofing plat dak

Geen asbest

| # | Type | Referentie | Resultaat |
|---|---|---|---|
| 2.1 | Puntmonster | 86/02 | Geen asbest |

| <b>Bindmiddel van materiaal</b> | Bitumen (roofing, teer, asfalt) |
| <b>Gebondenheid op basis van bindmiddel</b> | Hecht |
| <b>Hoeveelheid (oppervlakte - aantal)</b> | • 24,00 m <sup>2</sup> - 1 stuk |
