# Asbestinventarisatetest

Edgard Casteleinstraat 25/201, 2020 Antwerpen

Attestnummer : **20251218-000484.000**

Uitgegeven op : **18.12.2025**

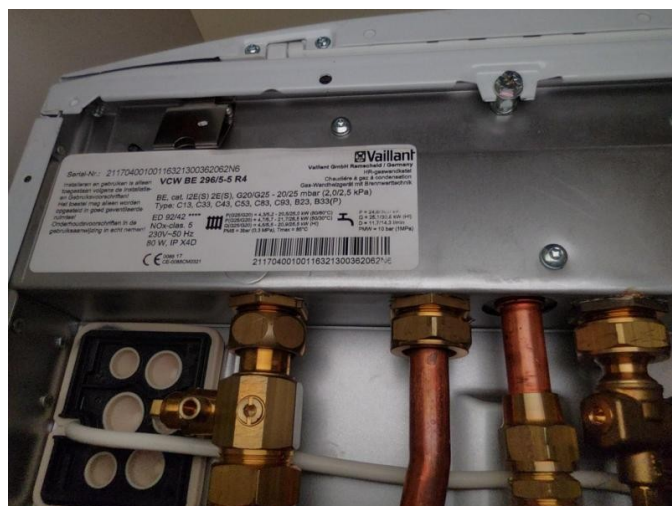
### Fiche 2: Recente CV installatie

Situeringfoto

Detailfoto
