## Keuringsverslag van een elektrische laagspanning- en zeer lage spanningsinstallatie

### NIET CONFORM

Straatnaam: Langestraat  
Huisnummer: 39  
Busnummer:  
Postcode: 9300  
Gemeente: Aalst  
Land: België

Controlebezoek van een oude huishoudelijke elektrische installatie van een wooneenheid bij verkoop op vraag van de verkoper volgens (KB 08/09/2019) - AREI Boek 1- 8.4.2. en 8.2.1. en 4.2.4.3.

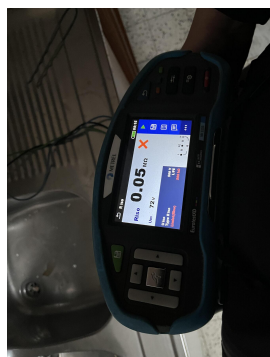
Afbeelding schakel- en verdeelbord:

- I1.01 Eéndraadschema van de installatie is niet aanwezig. (Boek 1 Afdeling 2.12 - 2.13 en 3.1.2)
- I1.03 Situatieschema van de installatie is niet aanwezig. (Boek 1 Afdeling 2.12 - 2.13 en 3.1.2)

- I2.02 De waarde van de isolatieweerstand van één of meerdere stroombanen is kleiner dan 0,5M ohm. (Boek 1 Onderafdeling 6.4.5.1.)
- I2.03 De continuïteit van equipotentiaalverbindingen en/of beschermingsgeleiders zijn niet gewaarborgd. (Boek 1 Onderafdeling 5.3.5.3.G. en 5.4.3.5)

- I3.07 Een demonteerbaar aansluitstuk (aardingsonderbreker) dient aangebracht te worden in de aardgeleider teneinde de meting van de aardweerstand mogelijk te maken. (Boek 1 Onderafdeling 5.4.3.5.)

- I3.08 Een demonteerbaar aansluitstuk (aardingsonderbreker) moet steeds gemakkelijk bereikbaar zijn. (Boek 1 Onderafdeling 5.1.5.1. en 5.4.3.5.)
- I5.01 De aanduiding van de stroomkringen en/of apparatuur, aansluitklemmen, enz dient aangebracht of vervolledigd te worden. (Boek 1 Onderafdeling 3.1.3.1. en 3.1.3.3.A. en 5.1.6.1)

- I5.10 De genaakbare, naakte onder spanning staande delen zijn onvoldoende afgeschermd. (Boek 1 Afdeling 5.1.4. en 4.2.2.3.)
- I5.14 De nominale spanning dient duidelijk vermeld te worden op een oordeelkundig gekozen plaats. (Boek 1 Onderafdeling 3.1.3.3.)

- I6.01 De differentieelschakelaar aan het begin van de huishoudelijke installatie is niet verzegelbaar. (Boek 1 Onderafdeling 4.2.4.3.)
- I6.02 Een algemene differentieelstroombeschermingsinrichting met een nominale stroom (In) van minstens 40A en een gevoeligheid van maximum 300mA is niet geplaatst. (Boek 1 Onderafdeling 4.2.4.3. en 5.3.5.3.a.)

- I6.04 Een differentieelstroombeschermingsinrichting met een gevoeligheid van 30mA is te plaatsen voor installaties van badkamer, wasmachine, vaatwas, droogkast en/of gelijkaardige toestellen. Deze dient ondergeschikt te zijn aan de hoofddifferentieelstroombeschermingsinrichting (Boek 1 Onderafdeling 7.1.4.3. en 4.2.4.3.)

- I6.09 Er is geen bescherming door een differentieelstroombeschermingsinrichting met een gevoeligheid van max. 30mA voorzien voor contactdozen zonder aardpen. (boek 1 afdeling 8.2.1 punt 6)

- I7.01 De smeltzekeringhouders of houders van kleine vermogensschakelaars met pennen met een sectie kleiner dan 10mm2 zijn niet voorzien van kalibreerelementen. (Boek 1 Onderafdeling 5.3.5.5.A.)

- I8.07 Leidingen zijn te bevestigen met aangepaste bevestigingsmiddelen. (Boek 1 Onderafdeling 5.2.2. en 5.2.9.)
- I9.07 Niet alle contactdozen op LS zijn kinderveilig conform NBN C 61-112-1:2017. (Boek 1 Onderafdeling 1.4.2.3. en 5.3.5.2.)

- N22 De elektrische installatie is grondig na te zien en conform te maken volgens de voorschriften van het AREI boek 1.
- N3 Het is niet uitgesloten dat bij een nacontrole bijkomende inbreuken worden vastgesteld bij voorleggen schema's.
