# Asbestinventarisatetest

Theo Andriesstraat 15, 2870 Puurs-Sint-Amands

Attestnummer : 20230209-000342.000

Uitgegeven op : 09.02.2023

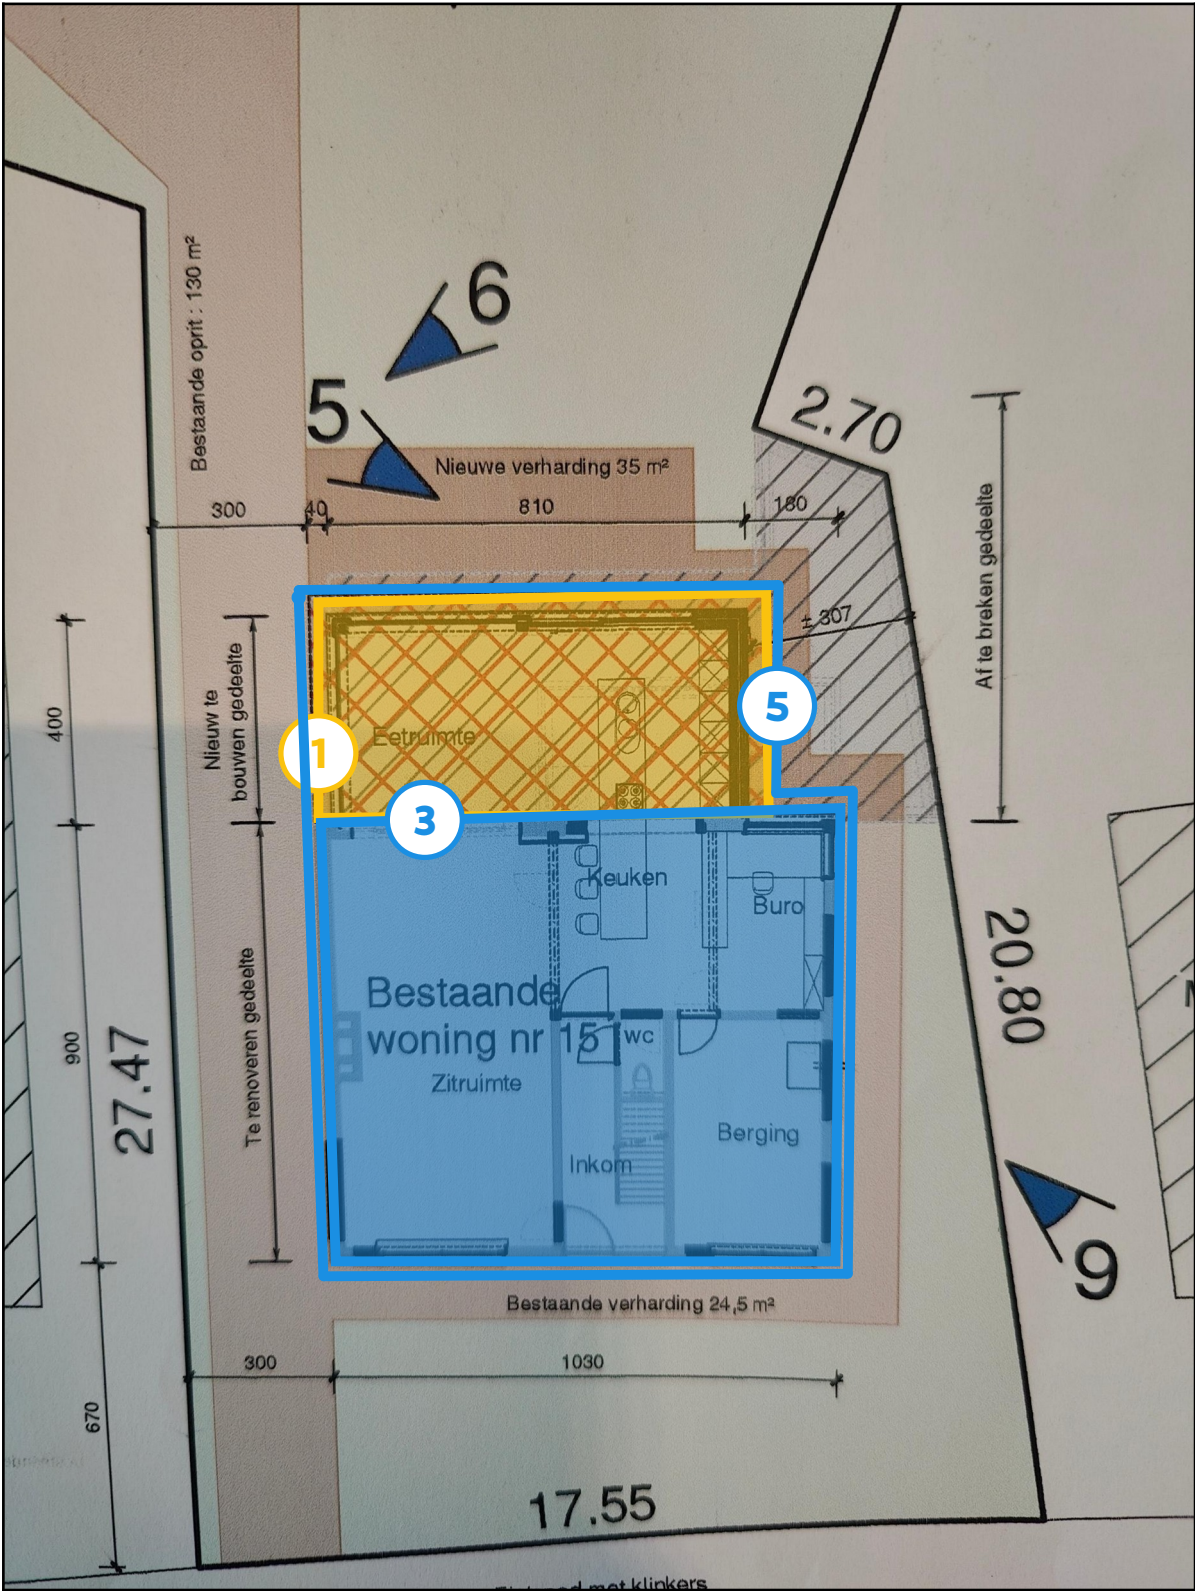
Plan 1.1: A1 - GVL

| 1. Aanbouw gelijkvloers | Uitsluiting | - |
| 3. Ingrijpende totale renovatie | Geen asbest | - |
| 5. Nieuw aangebrachte crepi op de buitengevels | Geen asbest | - |

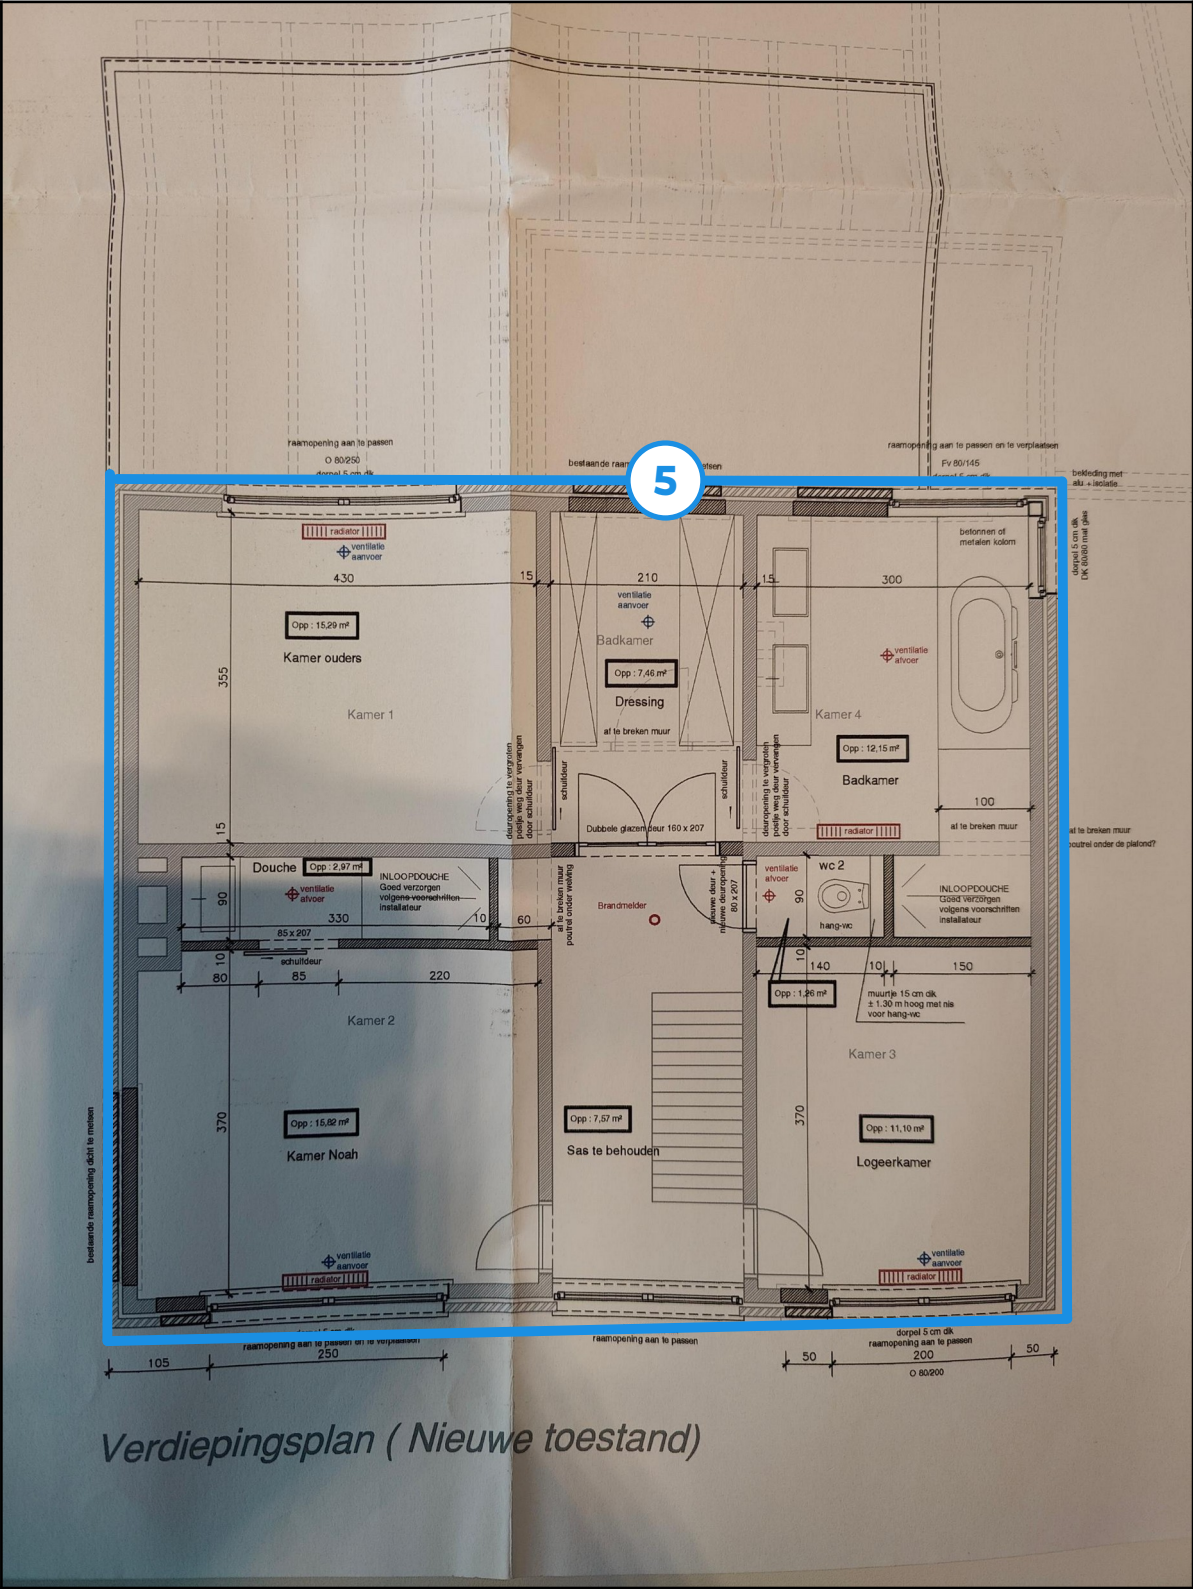
Plan 1.2: A1 - V1

| 5. Nieuw aangebrachte crepi op de buitengevels | Geen asbest | - |

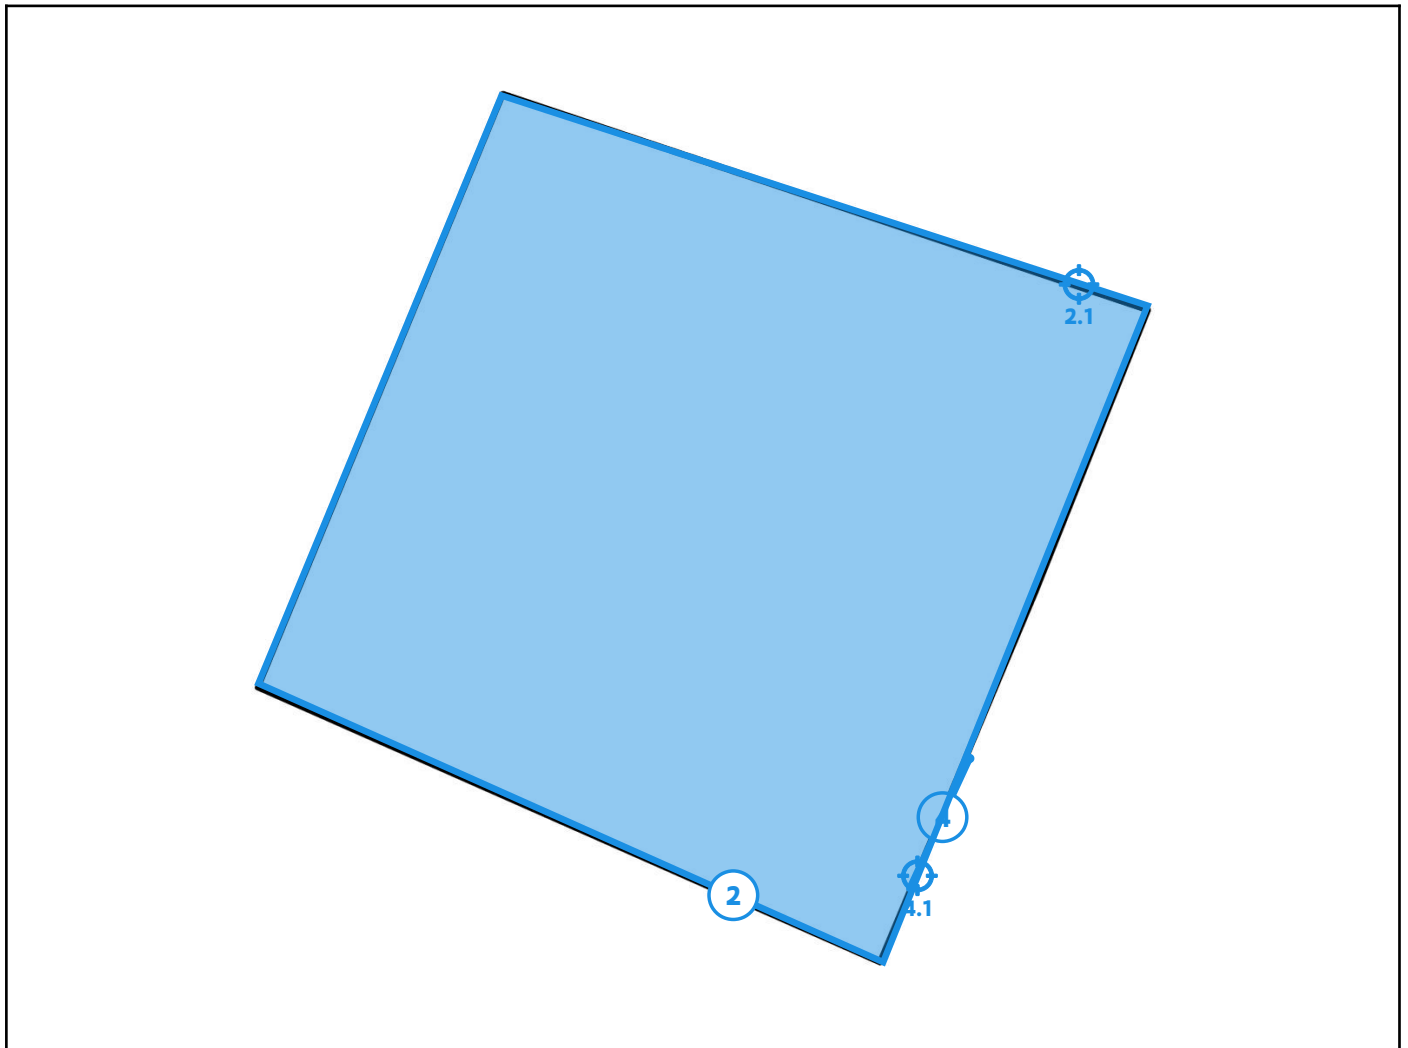
## Plan 2.1: Bijgebouw plan

| Beschrijving | Type | Actie |
|---|---|---|
| 2. Roofing op de vrijstaande garage | Geen asbest | - |
| 2.1 Code: B1-1.2 | Puntmonster | - |
| 4. Mastiek rondom raam vrijstaande garage | Geen asbest | - |
| 4.1 Code: B1-2.1 | Puntmonster | - |

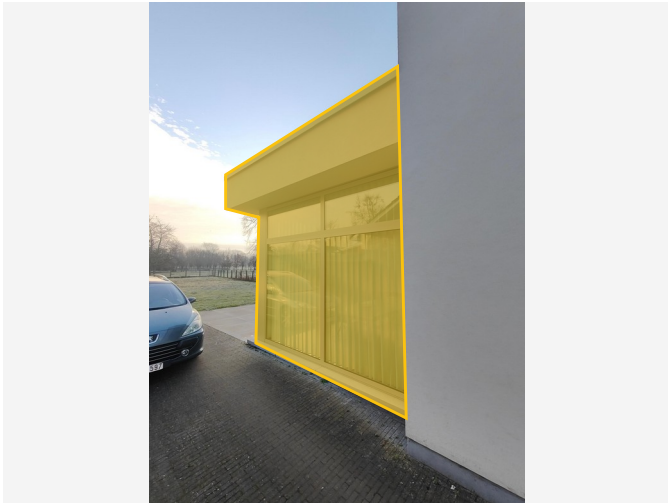
Situeringsfoto

#### Uitgesloten van inspectie

**Bouwjaar:** 2010

*Constructies gebouwd vanaf 2001 moeten niet onderzocht worden*

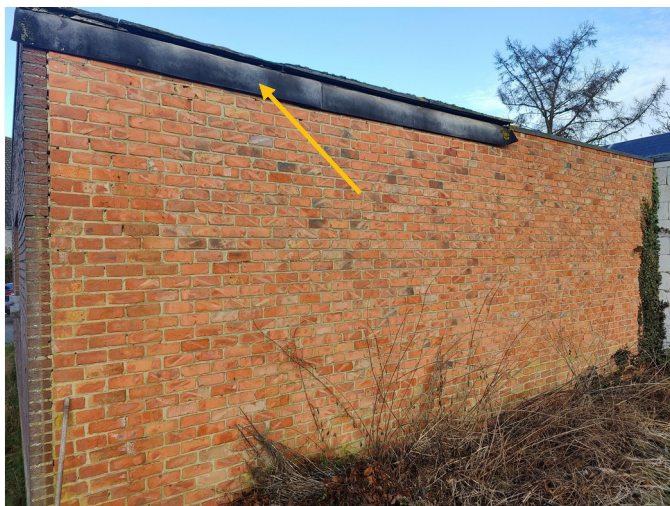
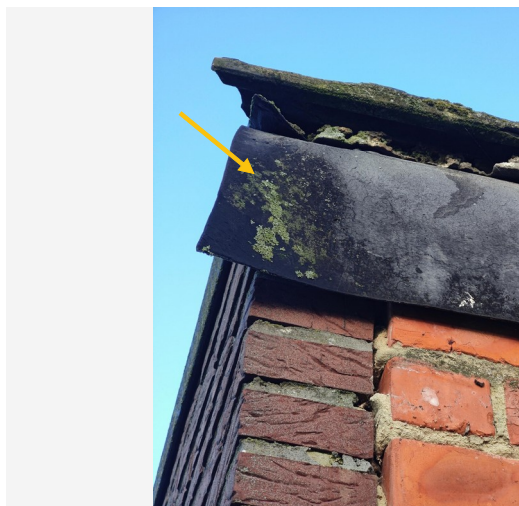
## Fiche 2: Roofing op de vrijstaande garage

Geen asbest

| # | Type | Referentie | Resultaat |
|---|---|---|---|
| 2.1 | Puntmonster | B1-1.2 | Geen asbest |

| Beschrijving | Roofing op de vrijstaande garage |
| Primaire drager | Plat dak |
| Bindmiddel van materiaal | Bitumen (roofing, teer, asfalt) |

| Hoeveelheid (oppervlakte - aantal) | <ul style="list-style-type: none"> <li>• 45,00 m<sup>2</sup> - 1 stuk</li> </ul> |
| Opmerking | Roofing op de vrijstaande garage. |

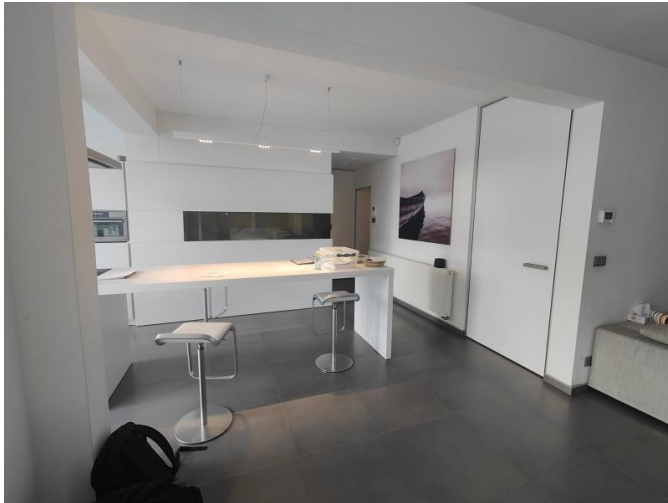
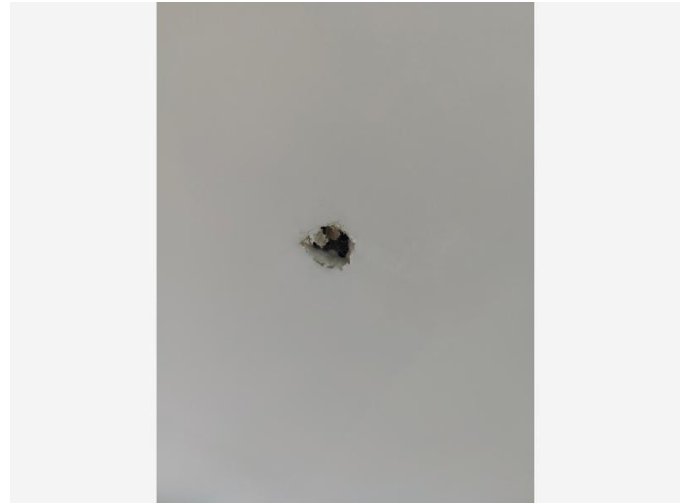
## Fiche 3: Ingrijpende totale renovatie

Geen asbest

| Beschrijving | Ingrijpende totale renovatie |
| Identificatiemethode | Vaststelling met bewijsdocument, zonder monstername |
| Opmerking | <p>Ingrijpende renovatie van de gehele woonst in 2010.<br/>Bewijsdocumenten in bijlage.</p> <p>Volledig nieuw aangebracht pleisterwerk, roofing, raampartijen, ...</p> <p>Geen asbestverdachte materialen aangetroffen tijdens rondgang door de gehele woning.</p> |

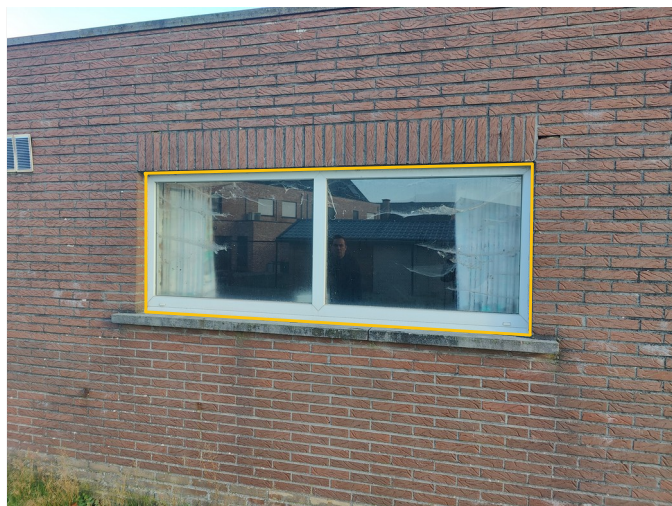
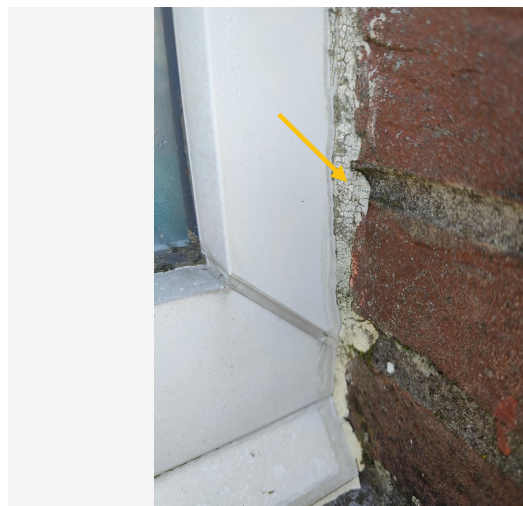
Geen asbest

| # | Type | Referentie | Resultaat |
|---|---|---|---|
| 4.1 | Puntmonster | B1-2.1 | Geen asbest |

| Beschrijving | Mastiek rondom raam vrijstaande garage |
| Primaire drager | Wandopening verticaal (raam, deur, ...) |
| Bindmiddel van materiaal | Kitten, mastiek, pasta |

| Opmerking | Verdachte mastiek rondom de raam van de vrijstaande garage op het perceel. |

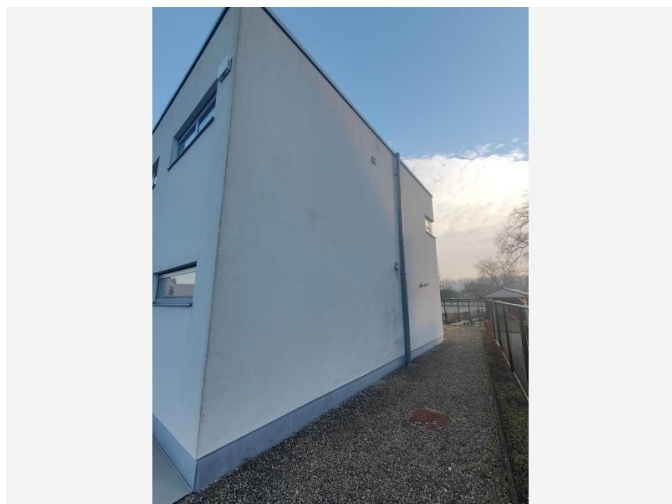
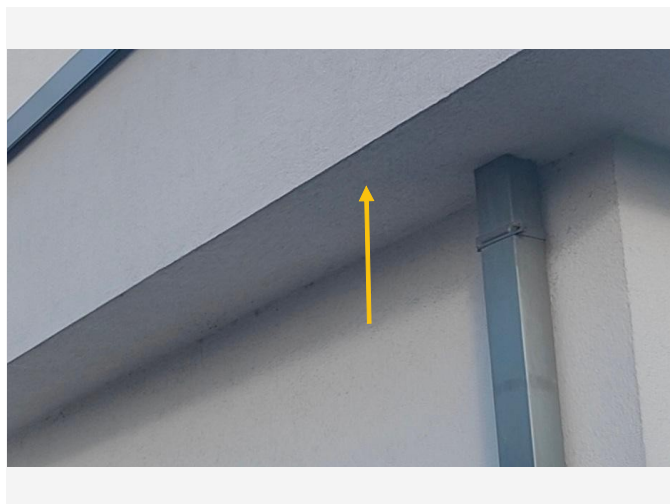
## Fiche 5: Nieuw aangebrachte crepi op de buitengevels

Geen asbest

| Beschrijving | Nieuw aangebrachte crepi op de buitengevels |
| Identificatiemethode | Vaststelling met bewijsdocument, zonder monsternamen |
| Opmerking | Crepi volledig nieuw aangebracht tijdens de renovatiewerken in 2010 op alle buitengevels. Bewijsdocument in bijlage. |
