## Rapport de contrôle d'installations électriques à basse et à très basse tension

**RÉF. 100/2025/125016/D01:1**

**DATE DU CONTRÔLE** 27/11/2025 (11:52 - 12:51) **AGENT VISITEUR** Laurent Maes  
**ADRESSE DU CONTRÔLE** Hortensia 20 - 1932 Zaventem **TYPE DE CONTRÔLE** Visite de contrôle vente ancienne installation (8.4.2.)

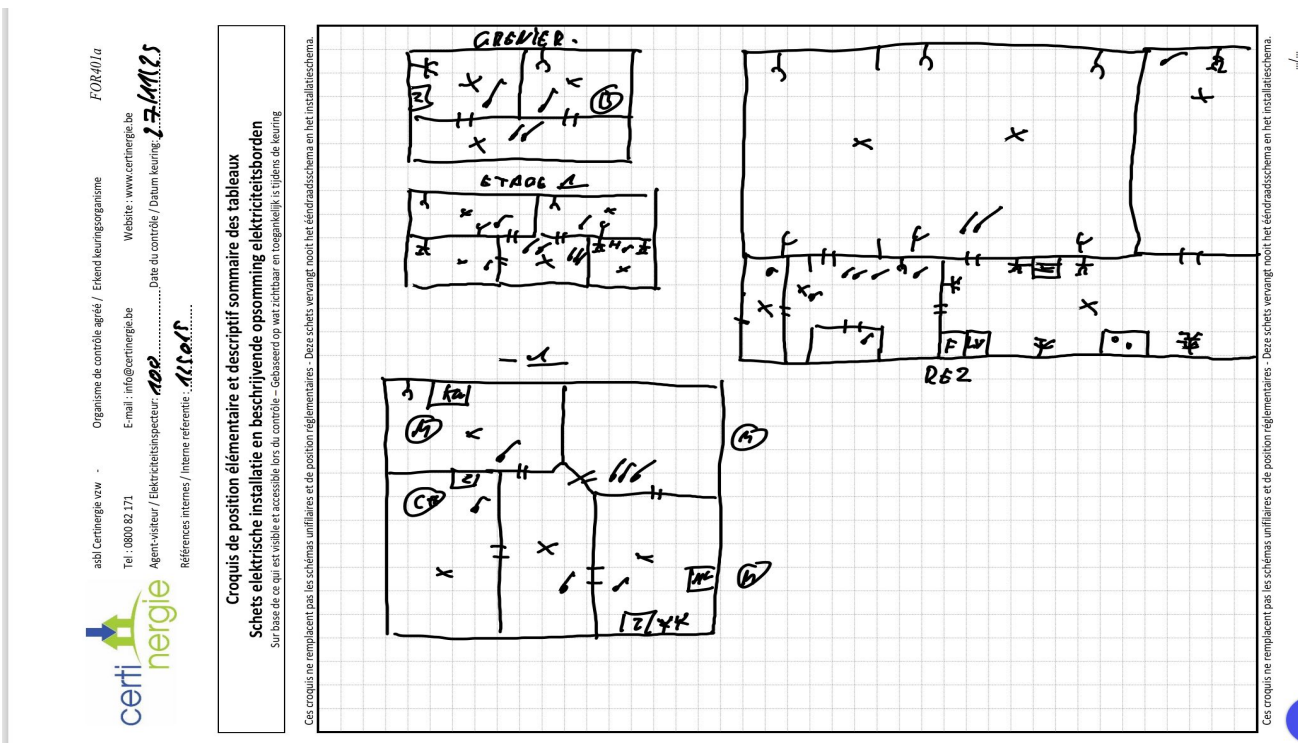
### Croquis de position élémentaire et descriptif sommaire des tableaux

sur base de ce qui est visible et accessible lors du contrôle  
Note : ces croquis ne remplacent pas les schémas unifilaires et de position réglementaires
