# Verslag

GEN/15/61364422/00/NL/001

## Elektrische installaties op laagspanning en op zeer lage spanning (Boek 1 - KB 8/09/2019) - Algemene Directie Energie

Otterstraat 100 - Verdieping 2- 2300 Turnhout

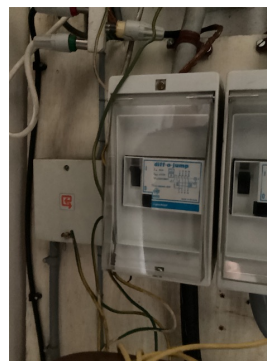
## Hoofd Diff

- Elektrisch materieel voor lage spanning is niet veilig (B1: 5.1.3.1.; B3: 5.1.3.1.). Testknop werkt niet

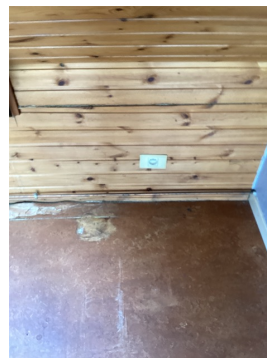
- De schakelaars en de contactdozen die in de wanden ingebouwd zijn, moeten in aangepaste inbouwdozen of blokken geplaatst zijn (B1: 5.3.5.2.; 5.3.5.4.; B3: 5.3.5.2.; 5.3.5.4. ).
