# Verslag

GEN/15/61364422/00/NL/000

## Elektrische installaties op laagspanning en op zeer lage spanning (Boek 1 - KB 8/09/2019) - Algemene Directie Energie

Otterstraat 100 - 2300 Turnhout

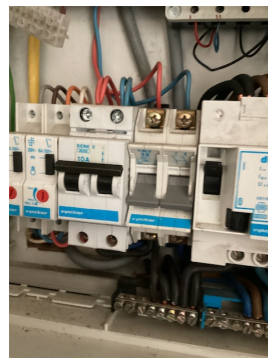
- De isolatieweerstand van deze kring is onvoldoende en dient op een waarde gebracht te worden die hoger is dan 500.000 Ohm (B1: 6.4.5.1.; B3: 6.4.5.1.).

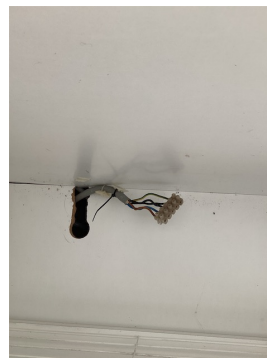
- De verbindingen verwezenlijken in verbindings- of aftakdozen, aan de klemmen van schakelaars, contactdozen, in plafonddozen van verlichtingstoestellen (B1: 5.2.6.1.; B3: 5.2.6.1.). Aansluiting kookplaat

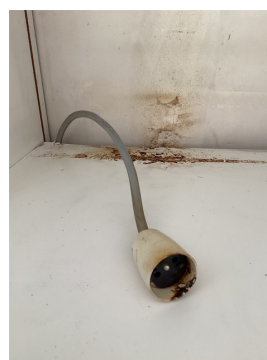
- De schakelaars en de contactdozen die in de wanden ingebouwd zijn, moeten in aangepaste inbouwdozen of blokken geplaatst zijn (B1: 5.3.5.2.; 5.3.5.4.; B3: 5.3.5.2.; 5.3.5.4. ).

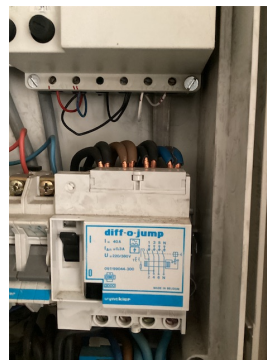
- De toestellen dienen op een correcte manier bevestigd en/of aangesloten te worden (B1: 5.1.1.1.; B2: 5.1.1.1.; B3: 5.1.1.1.).

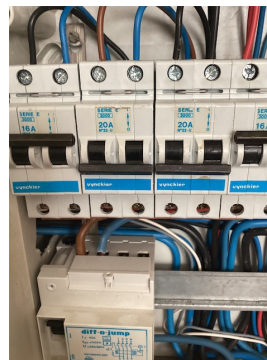
- De definitieve aangepaste schema's en plannen zijn te voorzien (B1: 3.1.2.; 9.1.1.; 9.1.2.; B3: 3.1.2.; 9.1.1.).
- Elektrisch materieel voor lage spanning is niet veilig (B1: 5.1.3.1.; B3: 5.1.3.1.).

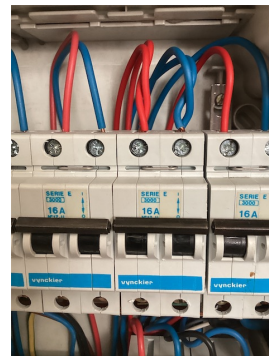
- Elektrisch materieel voor lage spanning is niet veilig (B1: 5.1.3.1.; B3: 5.1.3.1.).

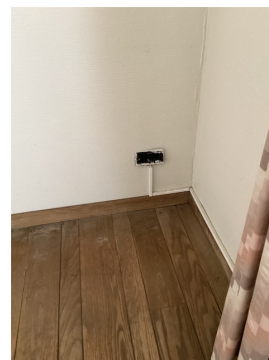
- Schakelaar, contactdoos of aftakdoos herschikken en/of opnieuw bevestigen.
