# Asbestinventarisatetest

Congresstraat 16/201, 2060 Antwerpen

Attestnummer : 20230705-000156.000

Uitgegeven op : 05.07.2023

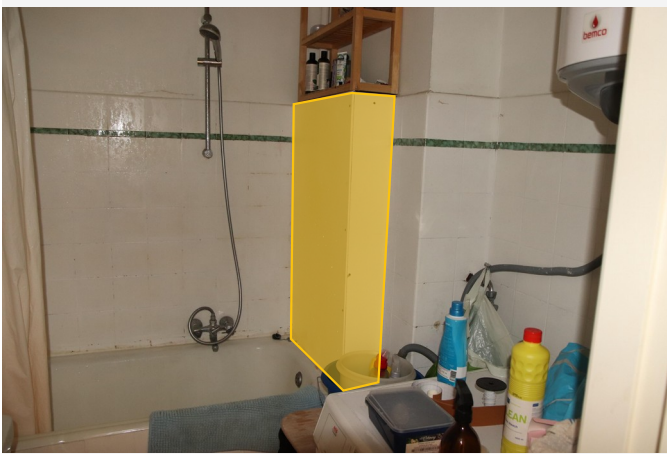
| Fiche 1: Wand badkamer..... | 10 |

Overzichtsfoto

Detailfoto

| Eindbeoordeling materiaalarisico | Verhoogd materiaalarisico en/of verhoogde kans op vezelvrijgave |

| Gebondenheid | Categorie 1: hechtgebonden in oorsprong |
| Asbestsoort (vezeltype) | Crocidoliet aanwezig |
| Asbestconcentratie | Laag (< 50%) |
| Afschermingsgraad van het gehele materiaal | Geheel of deels (ook) vrij aan de binnenlucht |
| Toestand van het materiaal | Licht beschadigd, licht verweerd. Intact materiaal type Pical – asbestboard of categorie III 'gebondenheid' |

| Beschrijving | Wand badkamer |
| Asbestmateriaal | Dak- en gevelbekleding - Plaat |
| Hoeveelheid (oppervlakte - dikte - aantal) | • 1,50 m <sup>2</sup> - 0,40 cm - 1 stuk |

Het asbestmateriaal valt onder de mijlpaal van 2040.

Verwijderen

- Zorg voor een veilig beheer. Vermijd het beschadigen van het asbestmateriaal. Controleer de toestand jaarlijks op wijzigingen.

- Eenvoudige handelingen: mag via doe-het-zelf of door werknemer(s) met opleidingsattest eenvoudige handelingen  
cf KB 16/03/2006

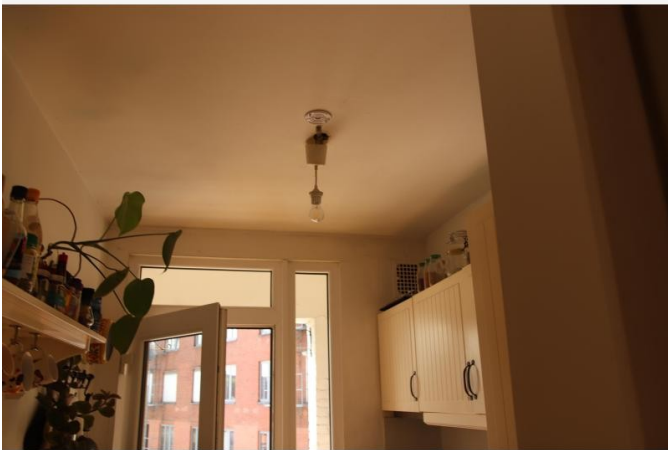
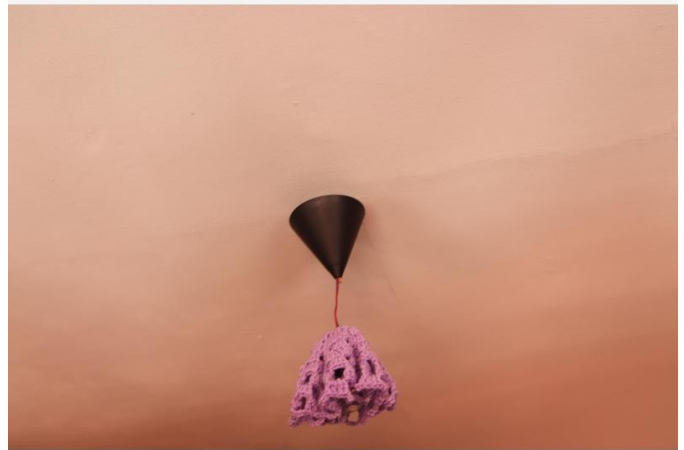
## Fiche 2: Pleisterwerk plafonds

Overzichtsfoto

Detailfoto

Geen asbest

| # | Type | Referentie | Resultaat |
|---|---|---|---|
| 2.1 | Mengmonster | 18-8004-M165 | Geen asbest |

| Beschrijving | Pleisterwerk plafonds |

| Bindmiddel van materiaal | Gips - kalk |
