# Asbestinventarisatetest

Rossemstraat 15, 1840 Londerzeel

Attestnummer : 20230803-000034.000

Uitgegeven op : 03.08.2023

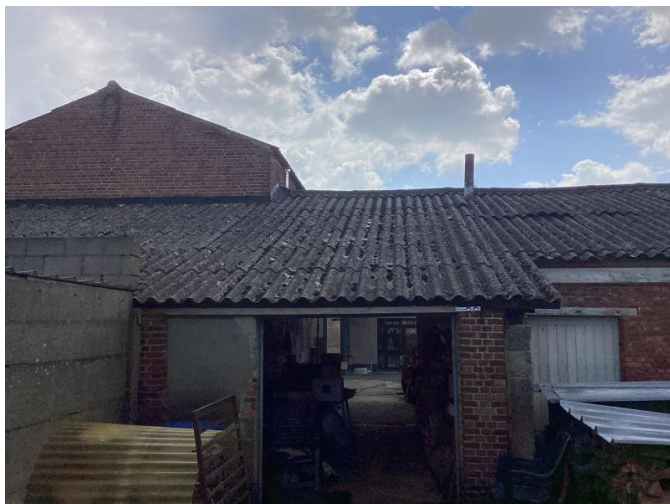
Overzichtsfoto

Detailfoto

Het asbestmateriaal valt onder de mijlpaal van 2034.

| Eindbeoordeling materiaalarisico | Laag materiaalarisico en/of verlaagde kans op vezelvrijgave |

| Gebondenheid | Categorie 1: hechtgebonden in oorsprong |
| Asbestsoort (vezeltype) | Alleen chrysotiel |
| Asbestconcentratie | Laag (< 50%) |
| Afschermingsgraad van het gehele materiaal | Geheel of deels vrij aan de buitenlucht |
| Toestand van het materiaal | Licht beschadigd, licht verweerd. Intact materiaal type Pical – asbestboard of categorie III 'gebondenheid' |

| Beschrijving | Golfplaten |
| Asbestmateriaal | Dak- en gevelbekleding - Golfplaat |
| Hoeveelheid (oppervlakte - aantal) | • 60,00 m <sup>2</sup> - 1 stuk |

Verwijderen

- Zorg voor een veilig beheer en verwijder dit asbestmateriaal wanneer het bij werken eenvoudig bereikbaar wordt. Controleer de toestand jaarlijks op wijzigingen.
- Hemelwater dat afspoelt van asbestcement daken of gevels kan asbestdeeltjes bevatten. Gebruik het enkel voor gesloten circuits (bv. spoelen toiletten). Reinig na het vervangen van het dak of de gevel de dakgoten en regenwaterput of -ton om asbesthoudend sediment of slib te verwijderen

- Eenvoudige handelingen: mag via doe-het-zelf of door werknemer(s) met opleidingsattest eenvoudige handelingen  
Mits voorzorgsmaatregelen kan dit op een veilige manier worden verwijderd.

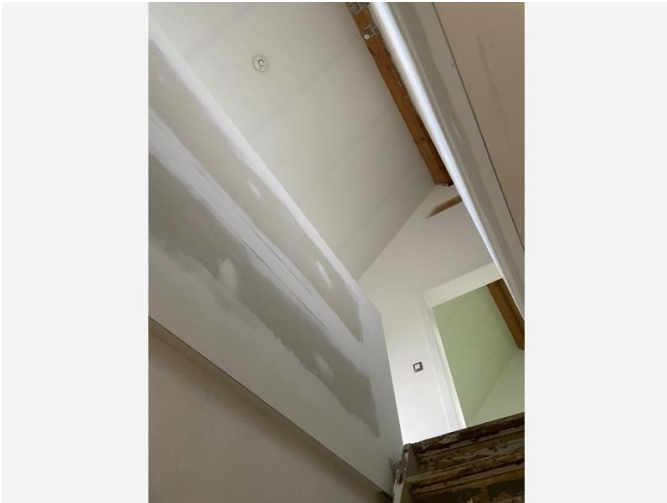
Situeringsfoto

### Uitgesloten van inspectie

**Bouwjaar:** 2015

*Constructies gebouwd vanaf 2001 moeten niet onderzocht worden*

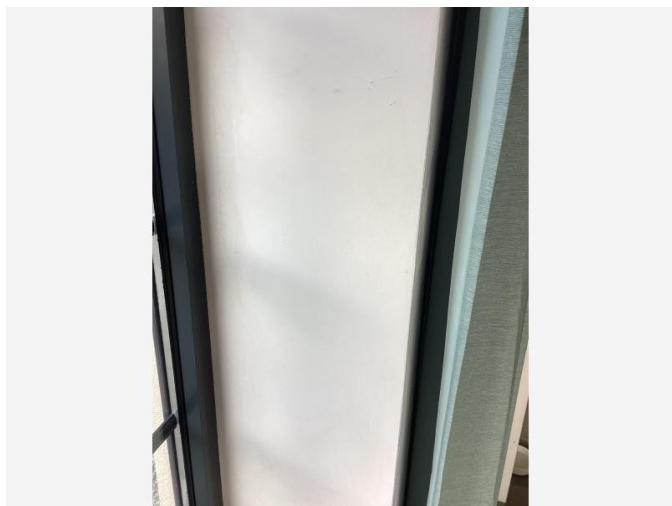
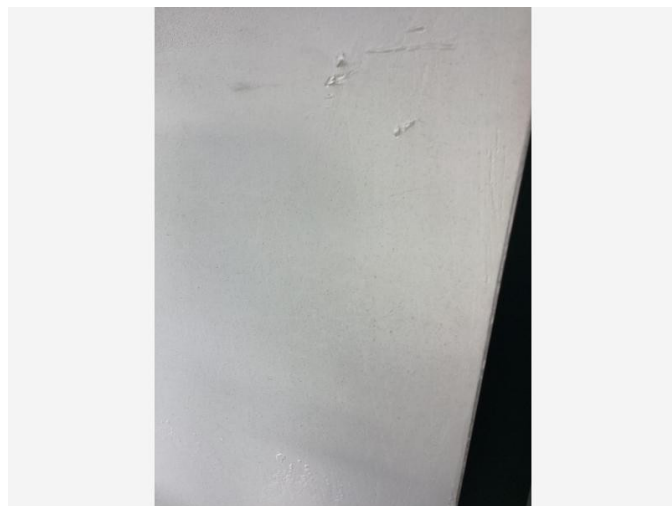
## Fiche 5: Pleisterwerk muren

Overzichtsfoto

Detailfoto

Geen asbest

| # | Type | Referentie | Resultaat |
|---|---|---|---|
| 5.1 | Mengmonster | 26249/01 | Geen asbest |

| Beschrijving | Pleisterwerk muren |
| Primaire drager | Binnenwand |

| Opmerking | Plafonds boven en benede zijn afgewerkt met platen. |
