# Asbestinventarisatetest

Leopoldstraat 63/501, 2000 Antwerpen

Attestnummer : **20241118-000385.000**

# Zone 1: Hoofdgebouw

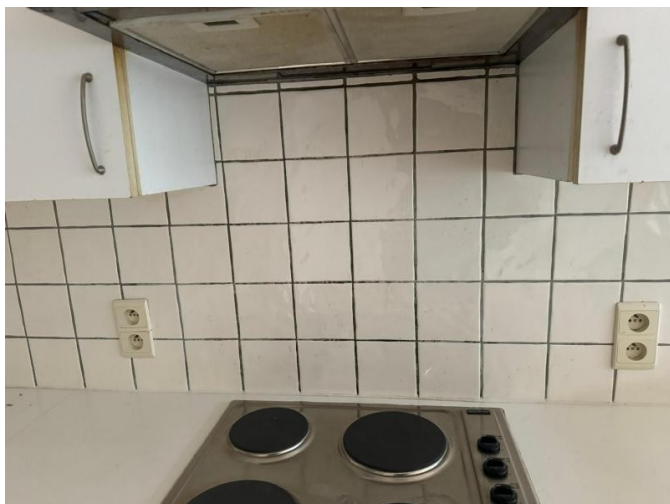
Vrije foto

Mogelijk bevindt er zich asbestverdachte tegellijm achter de wandtegels. Dit was niet waarneembaar, er waren geen bestaande beschadiging en/of openingen in de wandtegels. De lijmlaag is dus niet bereikbaar zonder destructief onderzoek en dient verder onderzocht te worden als de tegels van de wand worden verwijderd. Asbesthoudende tegellijm werd gebruikt tot midden jaren '80.

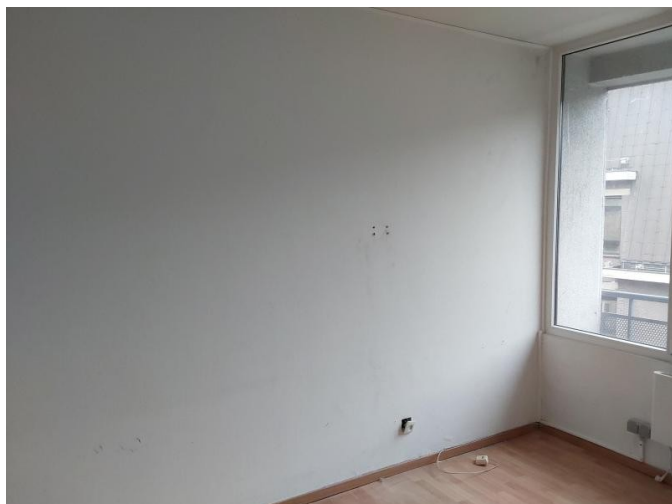
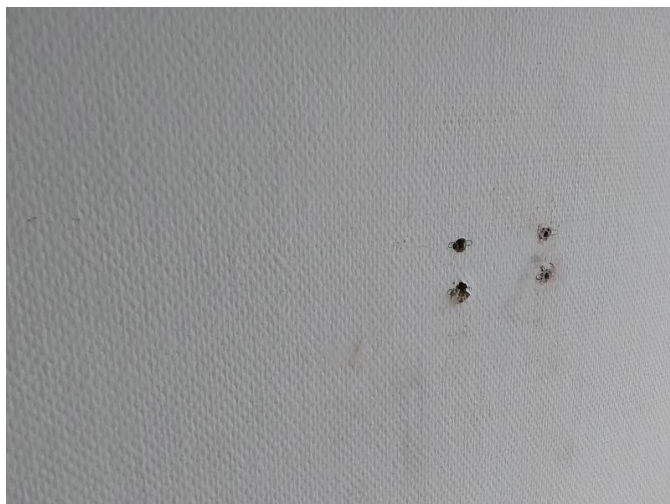
## Fiche 2: Pleisterwerk binnenmuren

Geen asbest

| # | Type | Referentie | Resultaat |
|---|---|---|---|
| 2.1 | Mengmonster | MM1 | Geen asbest |

| Beschrijving | Pleisterwerk binnenmuren |
| Bindmiddel van materiaal | Gips - kalk |
| Gebondenheid op basis van bindmiddel | Niet-hechtgebonden |
| Hoeveelheid (oppervlakte - dikte - aantal) | • 85,00 m <sup>2</sup> - 1,00 cm - 1 stuk |

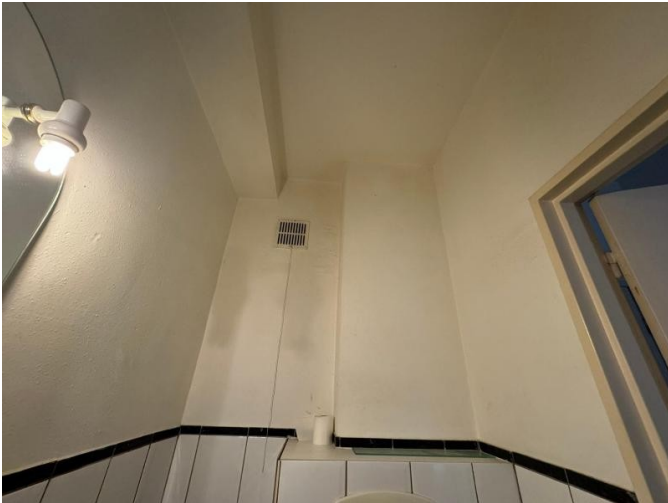
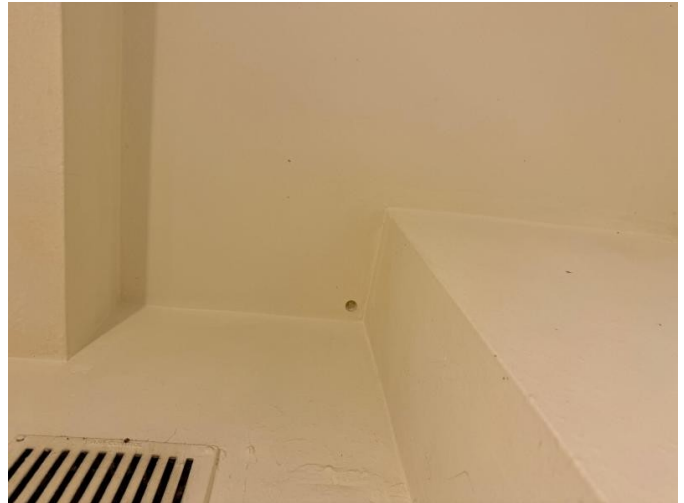
## Fiche 3: Pleisterwerk plafond

Geen asbest

| # | Type | Referentie | Resultaat |
|---|---|---|---|
| 3.1 | Mengmonster | MM2 | Geen asbest |

| Beschrijving | Pleisterwerk plafond |
| Bindmiddel van materiaal | Gips - kalk |
| Gebondenheid op basis van bindmiddel | Niet-hechtgebonden |
| Hoeveelheid (oppervlakte - dikte - aantal) | • 33,00 m <sup>2</sup> - 1,00 cm - 1 stuk |
