## Keuringsverslag van een elektrische laagspanning- en zeer lage spanningsinstallatie

Datum keuring: 05/04/2024

Straatnaam: Loofblommestraat  
Huisnummer: 49  
Busnummer:  
Postcode: 9051  
Gemeente: Gent  
Land: België

Controlebezoek van een oude huishoudelijke elektrische installatie van een wooneenheid bij verkoop op vraag van de verkoper volgens (KB 08/09/2019) - AREI Boek 1- 8.4.2. en 8.2.1. en 4.2.4.3.

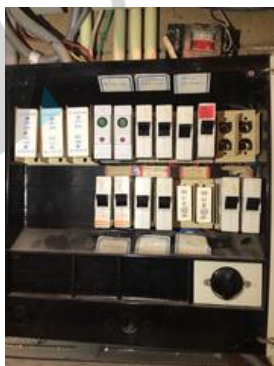
Afbeelding schakel- en verdeelbord:

- I5.07 Verdeelbord dient vervangen te worden, de beschermingsgraad tegen rechstreekse aanraking is onvoldoende. (Boek 1 Onderafdeling 4.2.2.3.)
- I5.09 De genaakbare, naakte onder spanning staande delen zijn onvoldoende afgeschermd. (Boek 1 Afdeling 5.1.4. en 4.2.2.3.)

- I5.10 Niet gebruikte invoeringen van het verdeelbord zijn niet correct of onvoldoende afgedicht. (Boek 1 Afdeling 5.1.4. en 4.2.2.3.)
- I5.13 De nominale spanning dient duidelijk vermeld te worden op een oordeelkundig gekozen plaats. (Boek 1 Onderafdeling 3.1.3.3.)
