# Asbestinventarisatetest

Laarstraat 39, 2070 Zwijndrecht

Attestnummer : 20230329-000287.000

Uitgegeven op : 29.03.2023

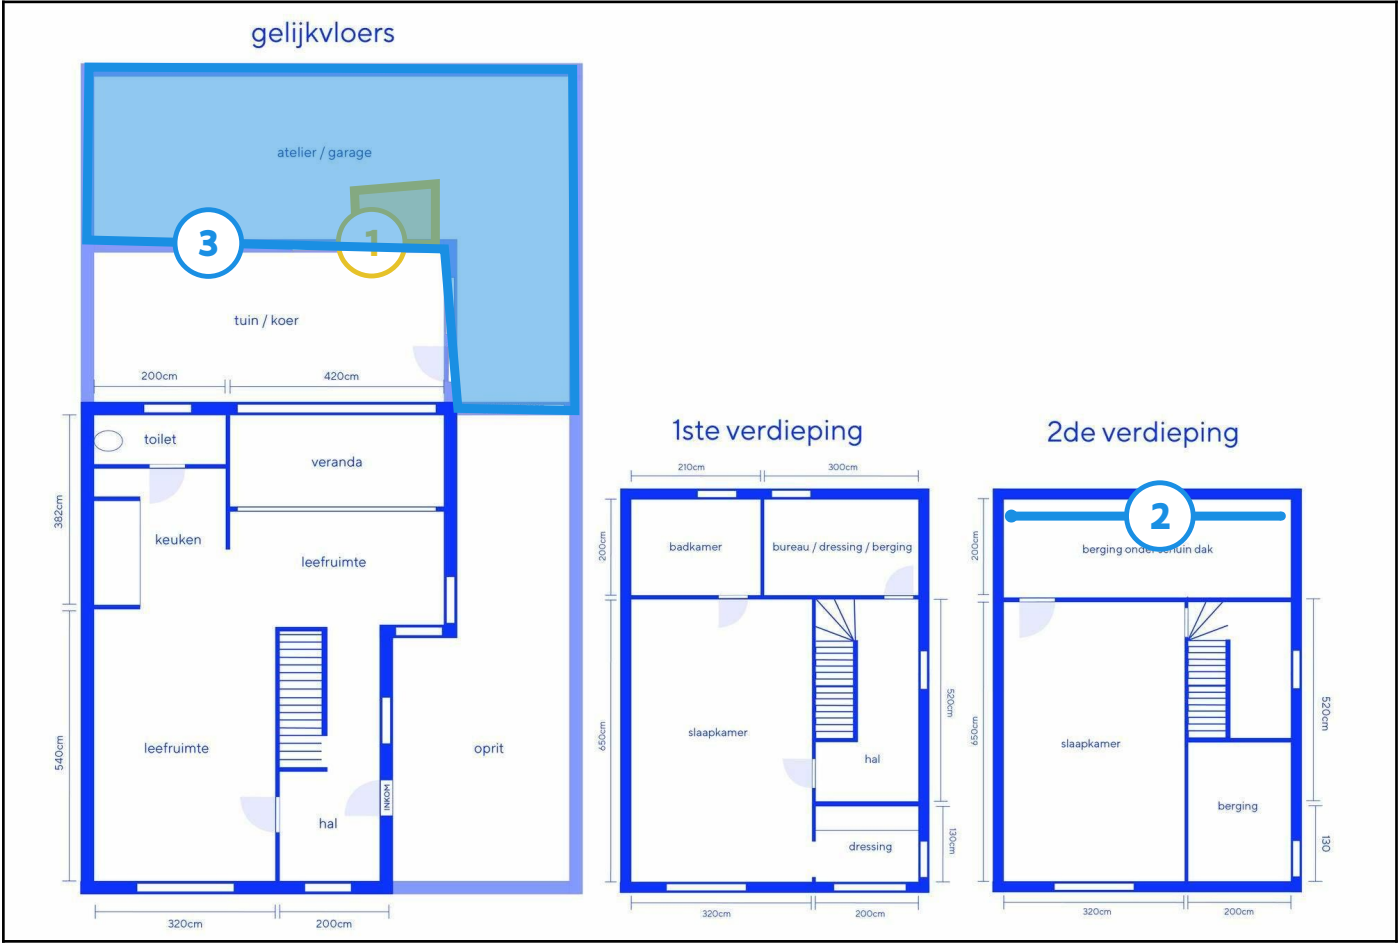
# Plan 1.1: Plan woning

| Beschrijving | Type | Actie |
|---|---|---|
| 1. AC buis in magazijn | Asbestmateriaal | Zorgvuldig beheren |
| 2. Onderdak | Geen asbest | - |
| 3. Roofing dak/garage/magazijn | Geen asbest | - |

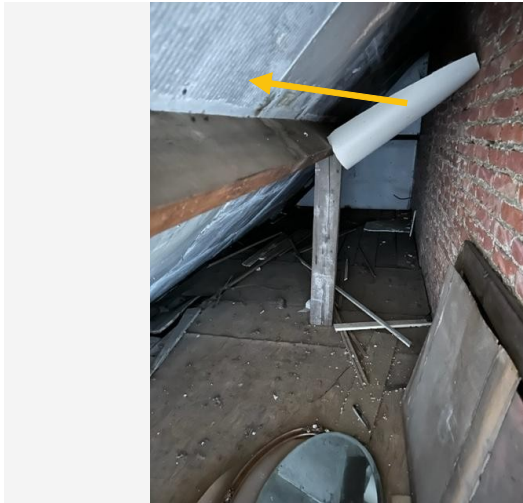
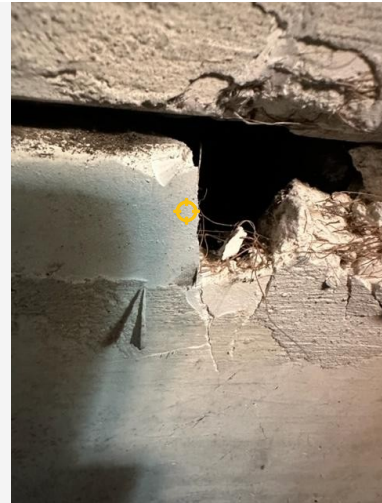
## Fiche 2: Onderdak

Geen asbest

Overzichtsfoto

Detailfoto

| # | Type | Referentie | Resultaat |
|---|---|---|---|
| 2.1 | Puntmonster | Staal 2 | Geen asbest |

| Beschrijving | Onderdak |
