# Asbestinventarisatetest

Zemstbaan 5, 2800 Mechelen

Attestnummer : **20240813-000024.000**

**Asbestveilig**

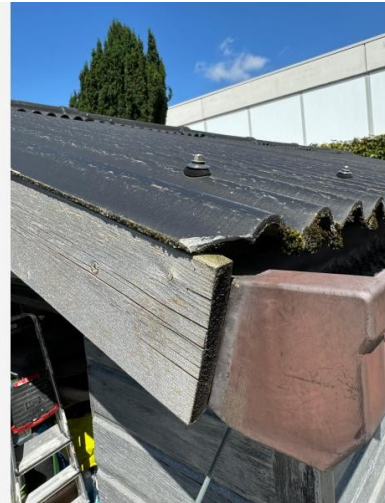
## Fiche 3: Golfplaten

Geen asbest

| # | Type | Referentie | Resultaat |
|---|---|---|---|
| 3.1 | Puntmonster | P225-M004 | Geen asbest |

| Bindmiddel van materiaal | Cement |
| Hoeveelheid (oppervlakte - aantal) | • 10,00 m <sup>2</sup> - 1 stuk |

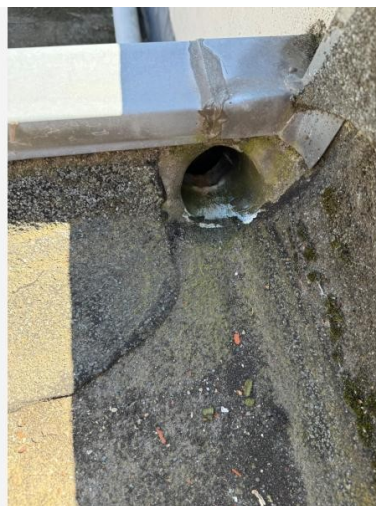
## Fiche 4: Roofing

Geen asbest

| # | Type | Referentie | Resultaat |
|---|---|---|---|
| 4.1 | Puntmonster | P225-M003 | Geen asbest |

| Bindmiddel van materiaal | Bitumen (roofing, teer, asfalt) |
| Hoeveelheid (oppervlakte - aantal) | • 15,00 m <sup>2</sup> - 1 stuk |

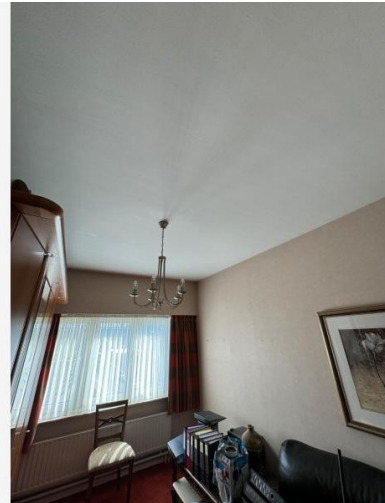
## Fiche 5: Pleisterwerk plafond

Geen asbest

| # | Type | Referentie | Resultaat |
|---|---|---|---|
| 5.1 | Mengmonster | P225-M002 | Geen asbest |

| Bindmiddel van materiaal | Gips - kalk |
| Hoeveelheid (oppervlakte - dikte - aantal) | • 240,00 m <sup>2</sup> - 2,00 cm - 1 stuk |
