# Asbestinventarisatetest

Magdalenastraat 2/001, 2018 Antwerpen

Attestnummer : 20230917-000066.000

Uitgegeven op : 17.09.2023

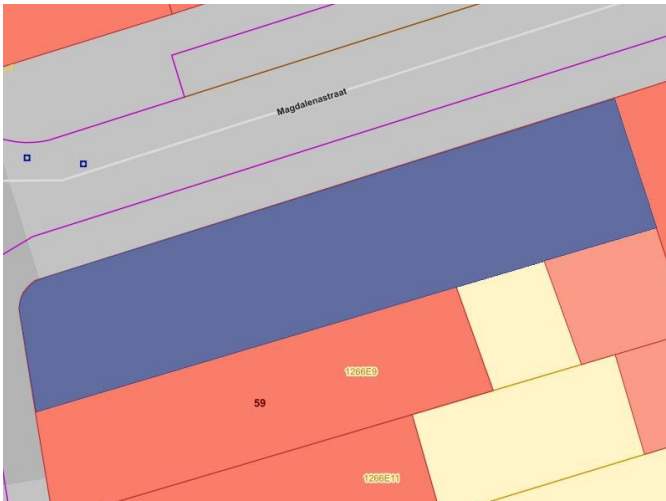
## Zone 1: Hoofdgebouw

- 0 Asbestmaterialen
- 0 Beperkingen
- 0 Uitsluitingen
- 0 Roerende goederen
- 0 Puin, steenslag, (water)bodem
- 0 Adviezen
- 1 Geen asbest**

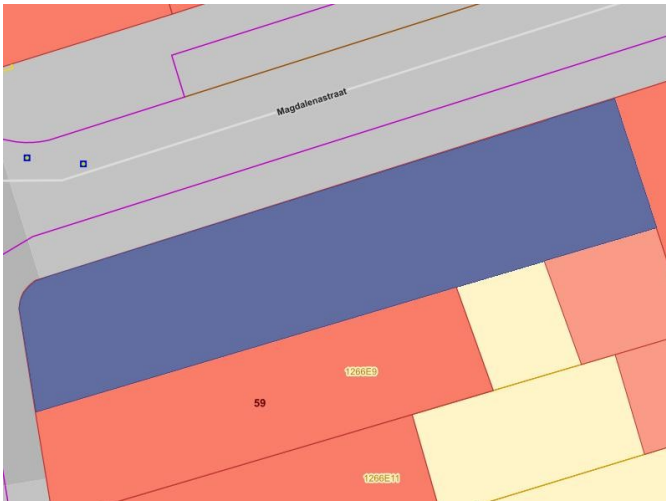
## Zone 2: Overig gebied

- 0 Asbestmaterialen
- 0 Roerende goederen
- 0 Puin, steenslag, (water)bodem
- 0 Geen asbest

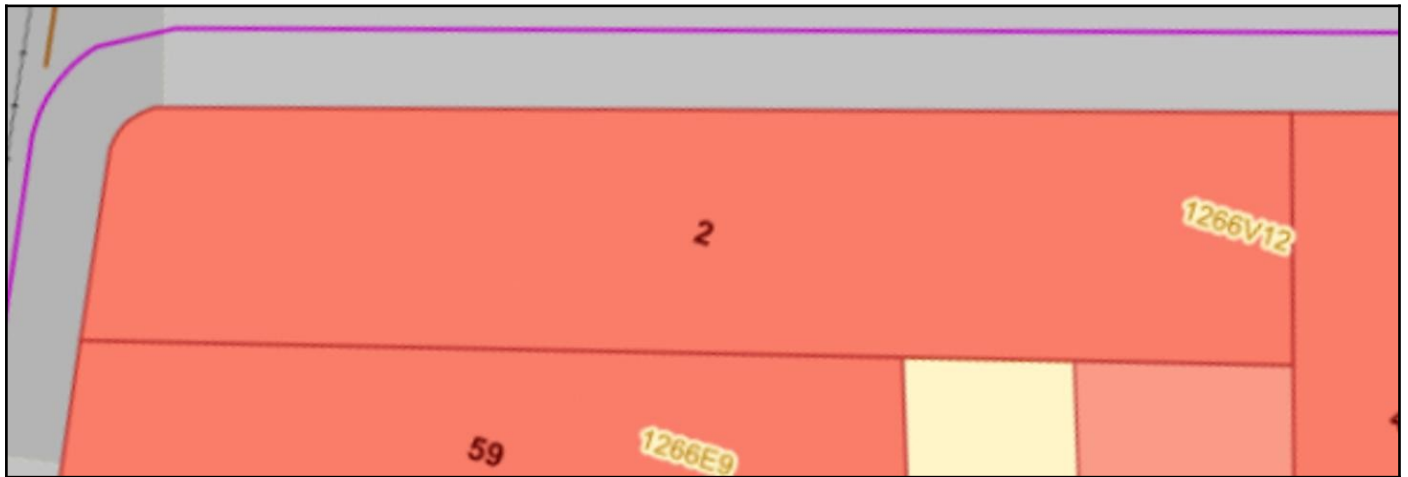
## Plan 2.1: Vaststellingen buiten de constructies

Geen asbest

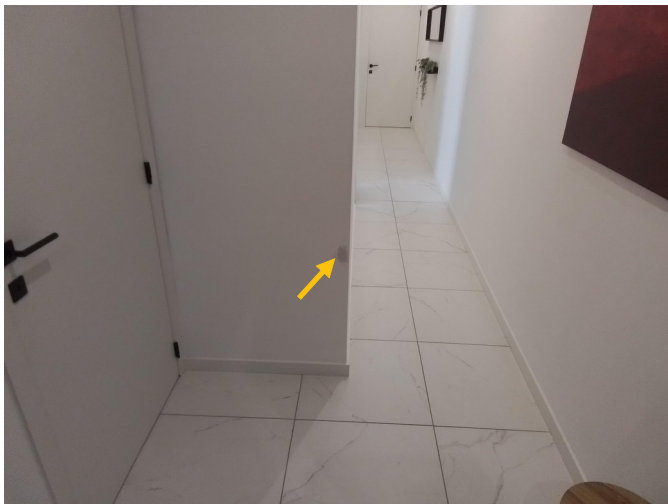
Overzichtsfoto

## Fiche 1: Pleisterwerk wanden

Geen asbest

| Beschrijving | Pleisterwerk wanden |
| Bindmiddel van materiaal | Gips - kalk |

| Gebondenheid op basis van bindmiddel | Niet-hechtgebonden |
| Hoeveelheid (oppervlakte - dikte - aantal) | <ul style="list-style-type: none"> <li>• 205,00 m<sup>2</sup> - 3,00 cm - 1 stuk</li> </ul> |
| Opmerking | Er is geen pleisterwerk vastgesteld aan het plafond (gyproc). |

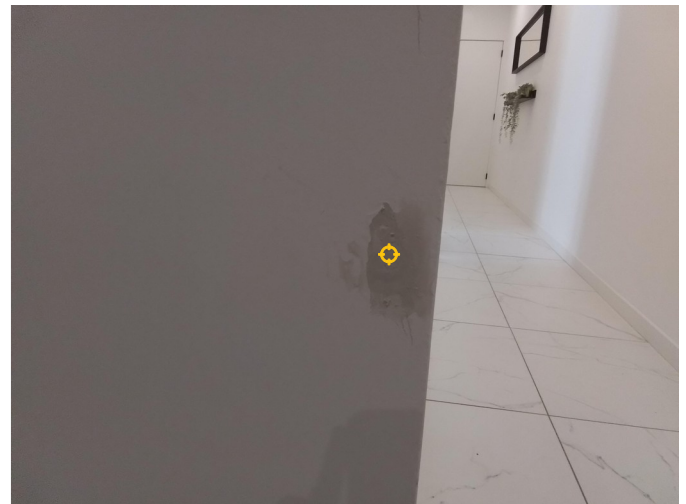
Detailfoto

| # | Type | Referentie | Resultaat |
|---|---|---|---|
| 1.1 | Mengmonster | MM01 | Geen asbest |
