Dossier Technique Immobilier

Numéro de dossier : 25/IMO/0585
Date du repérage : 23/12/2025

Résumé de l'expertise n° 25/IMO/0585

DPE Diagnostic de performance énergétique (logement)

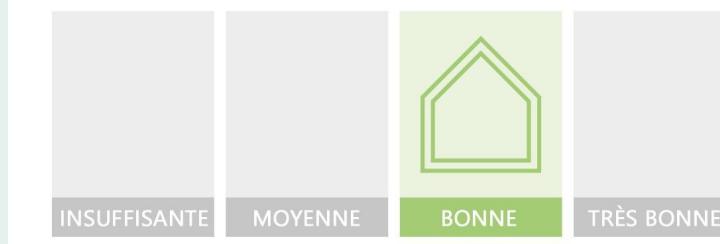
Performance de l'isolation

Murs	Inconnu (à structure lourde) avec isolation intérieure (réalisée entre 2001 et 2005) donnant sur l'extérieur	moyenne

Toiture/plafond	Plafond structure inconnu (sous combles perdus) donnant sur un comble fortement ventilé avec isolation extérieure (réalisée entre 2001 et 2005)	insuffisante

Portes et fenêtres	Portes-fenêtres coulissantes métal à rupture de ponts thermiques, double vitrage Fenêtres battantes pvc, double vitrage à isolation renforcée Porte(s) bois opaque pleine	moyenne
