## Keuringsverslag van een elektrische laagspanning- en zeer lage spanningsinstallatie

### NIET CONFORM

Straatnaam Scheldestraat  
Huisnummer 79  
Busnummer  
Postcode 8553  
Gemeente Otegem  
Land België

Controlebezoek van een huishoudelijke installatie volgens (KB 08/09/2019) - AREI Boek 1- 6.5. en 4.2.4.3.

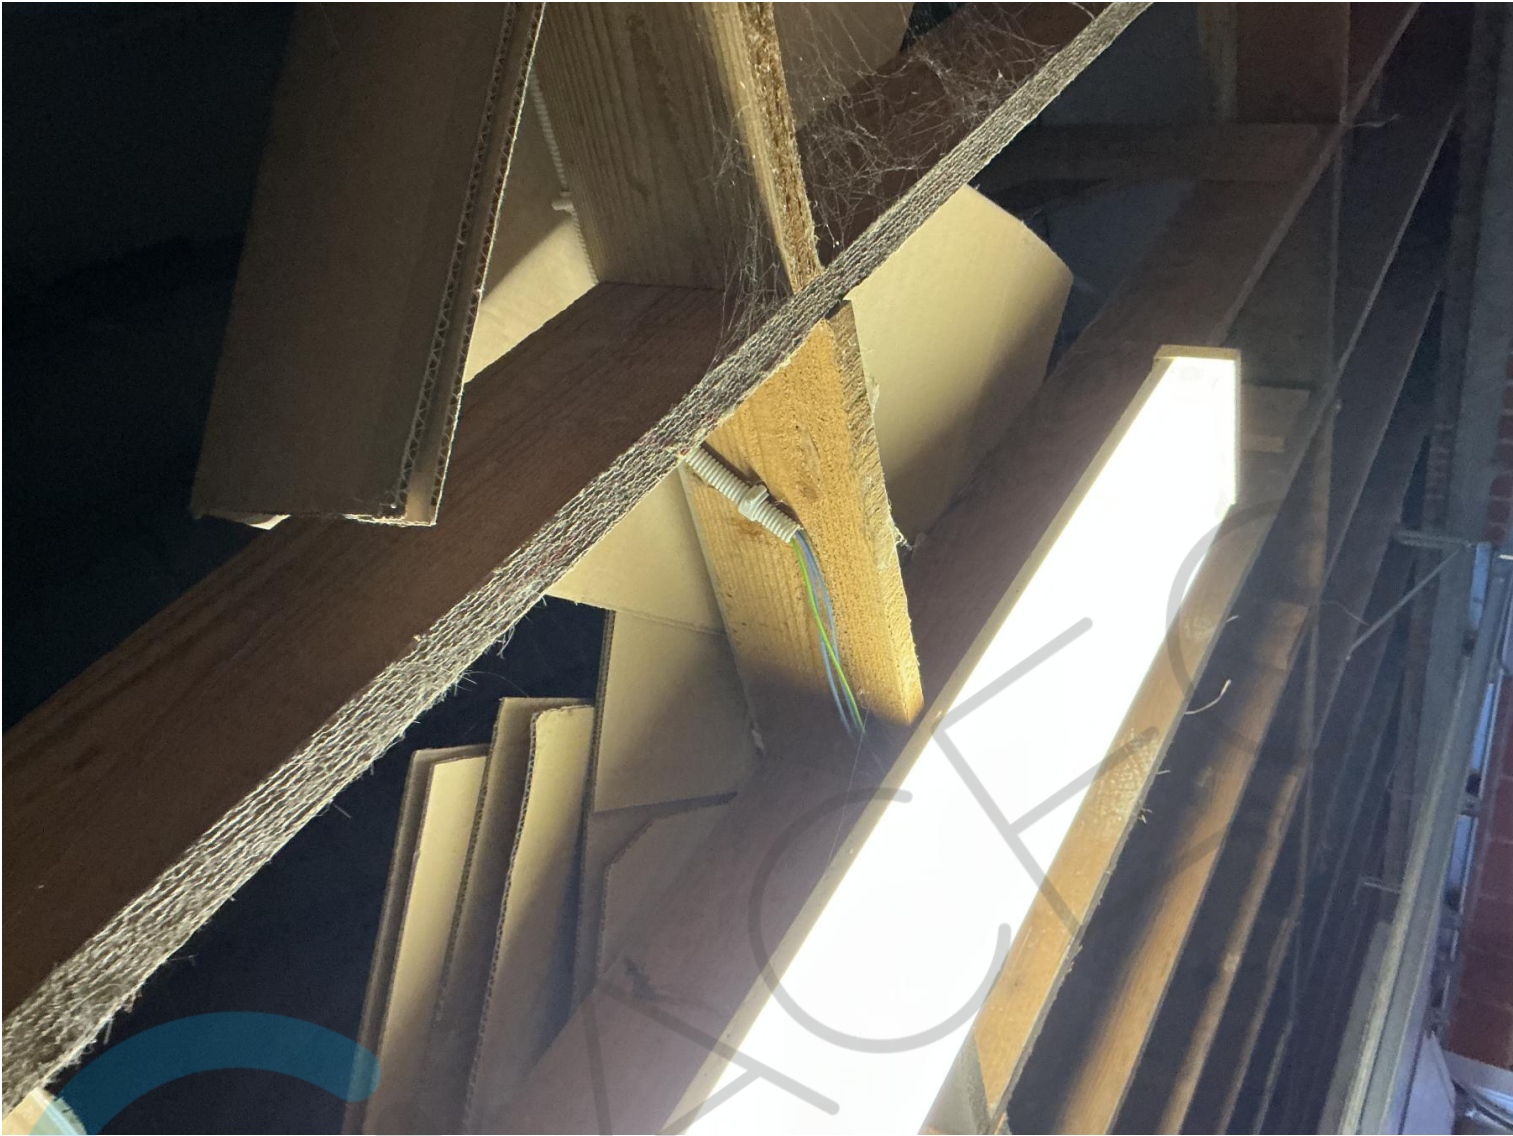
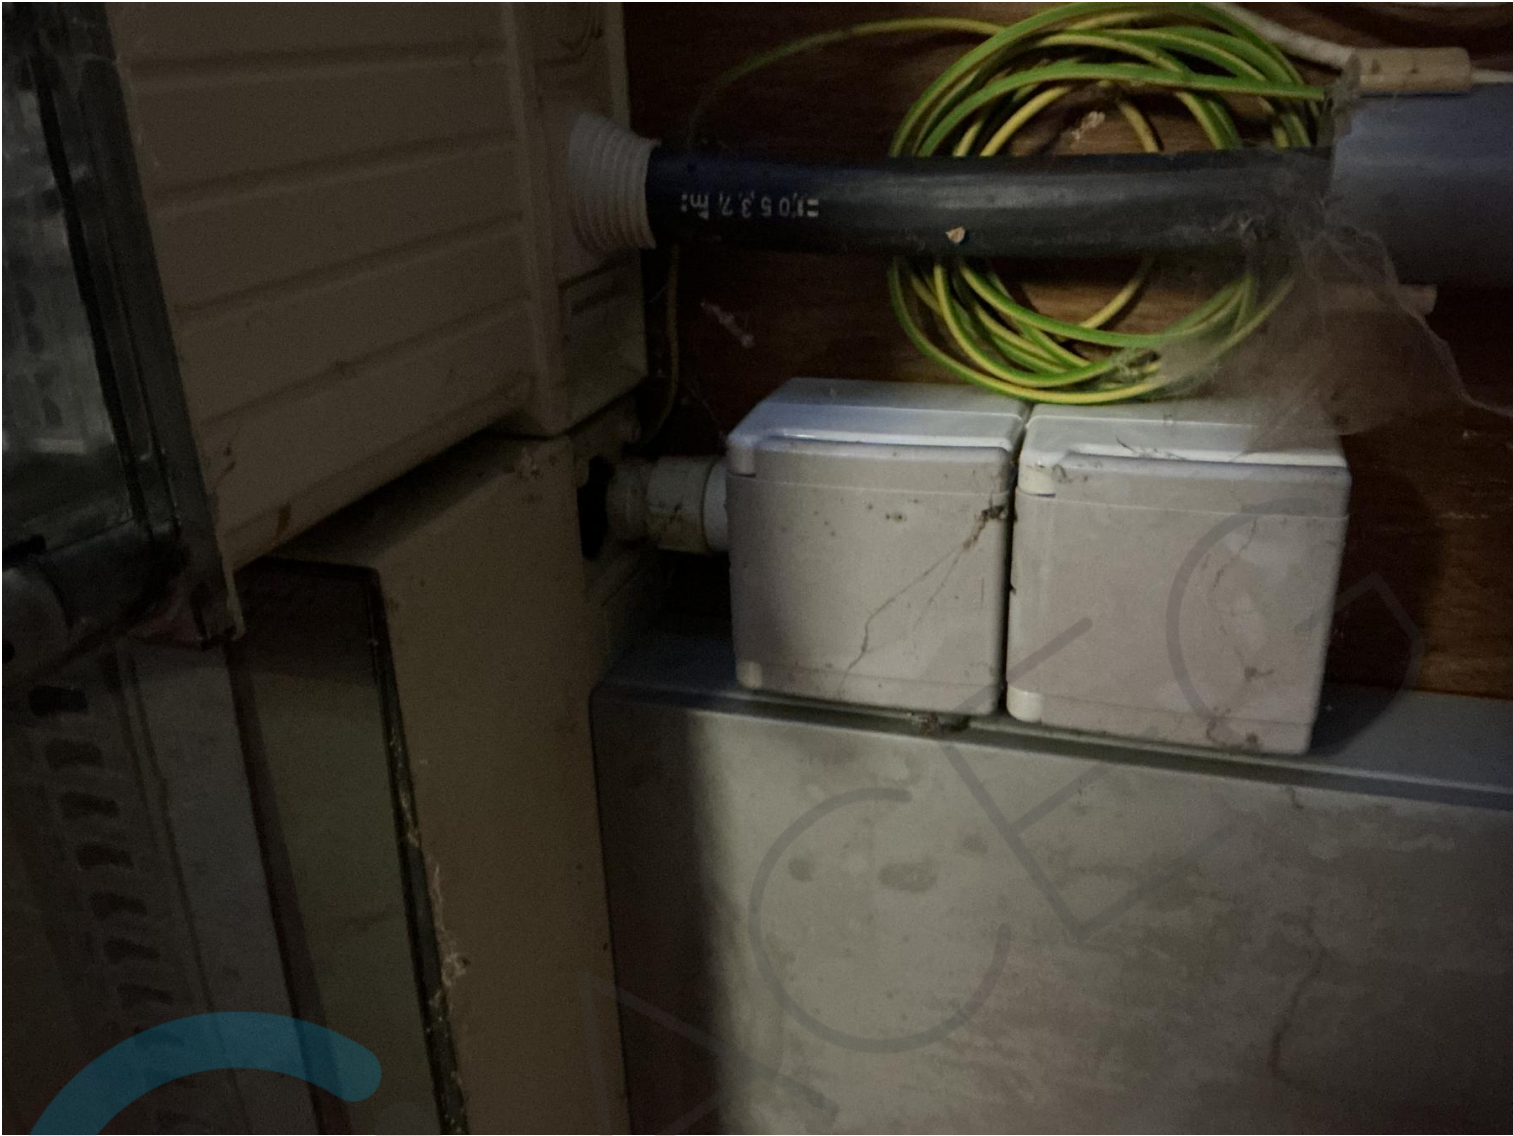
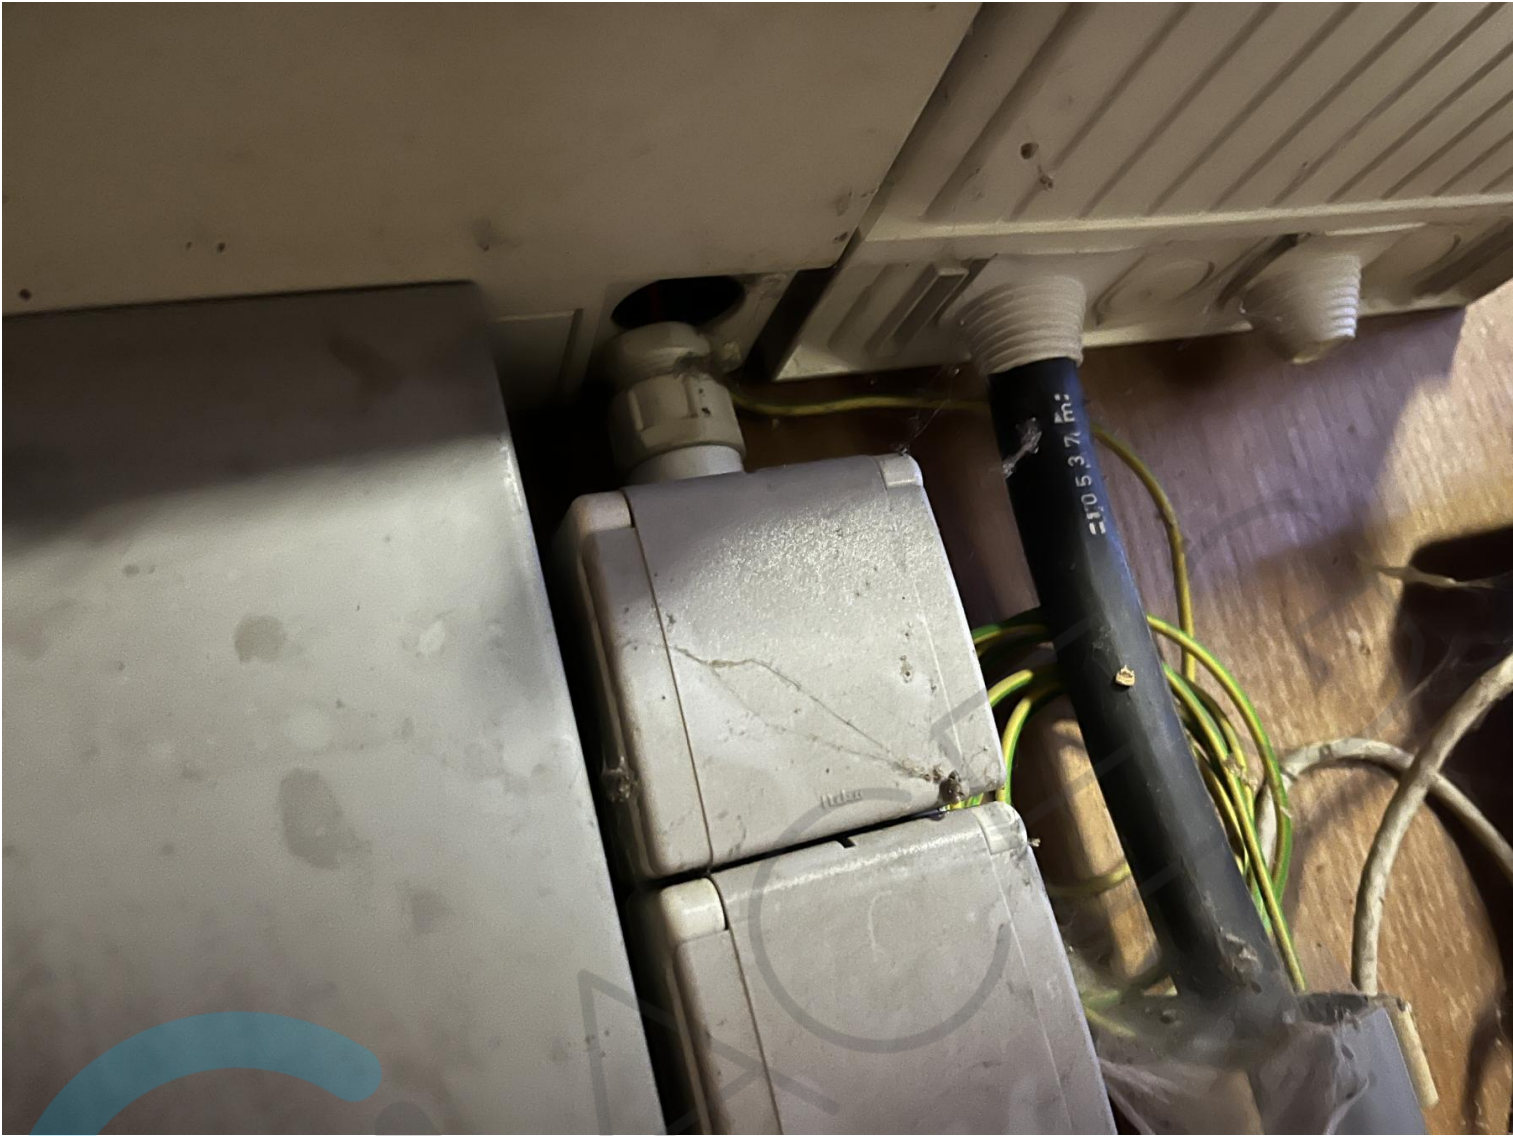
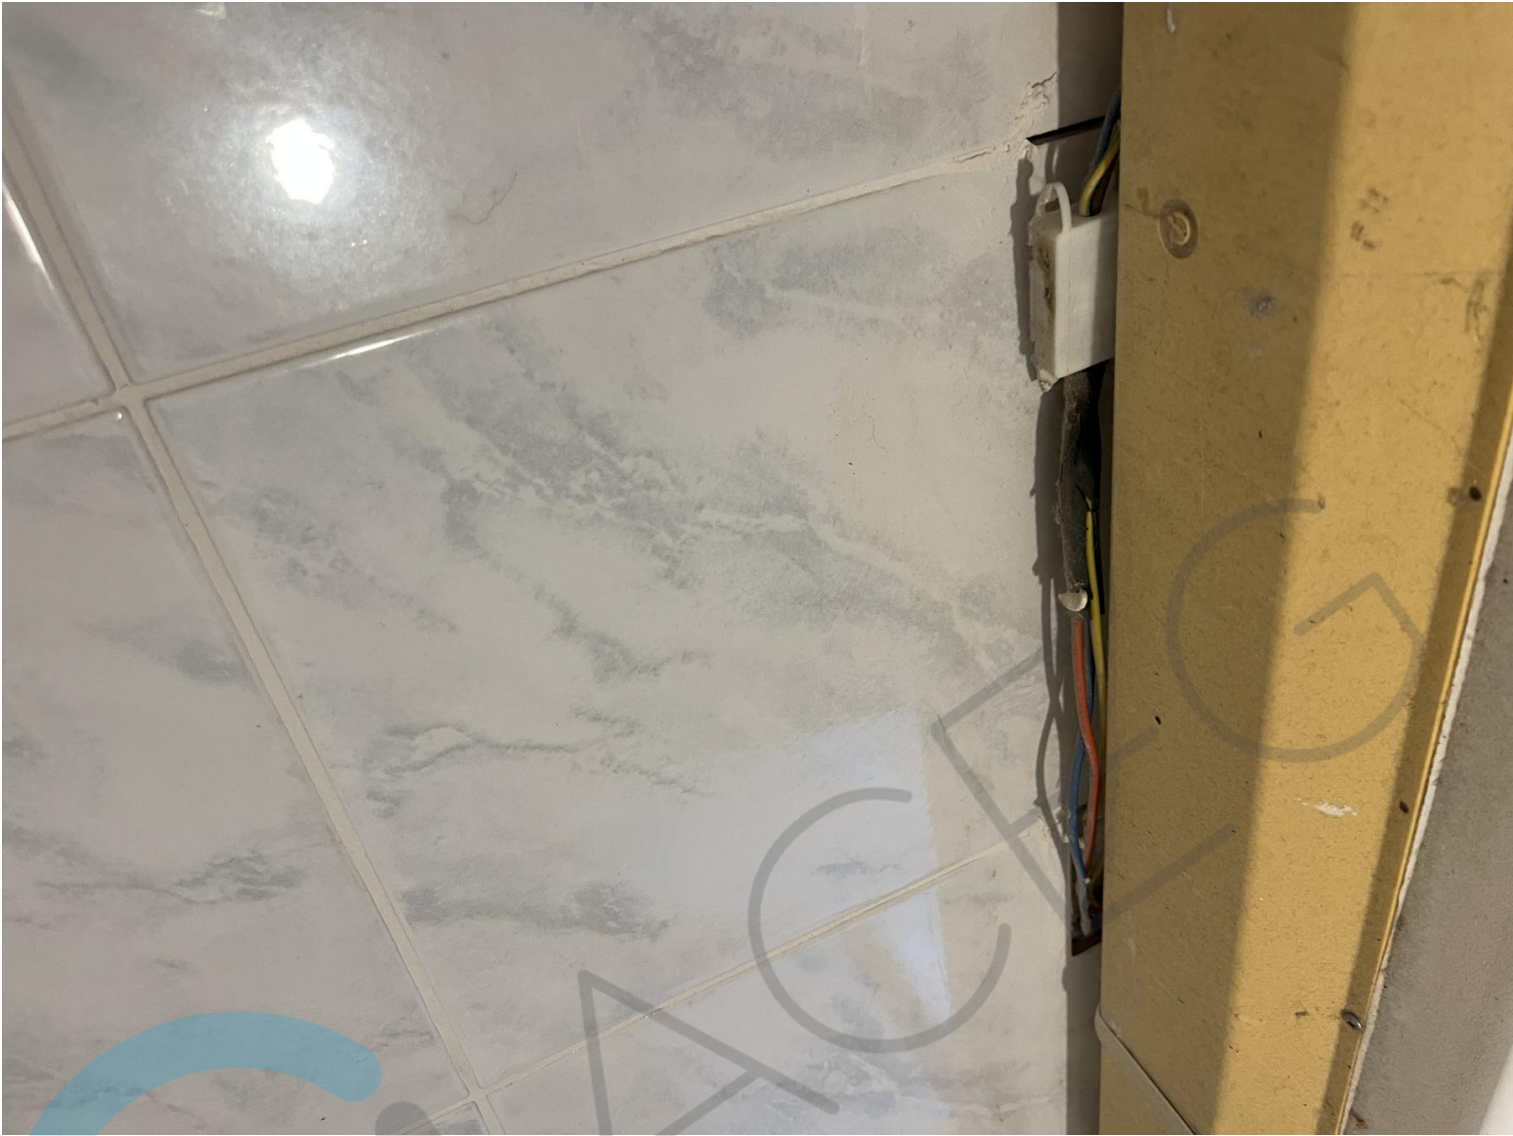
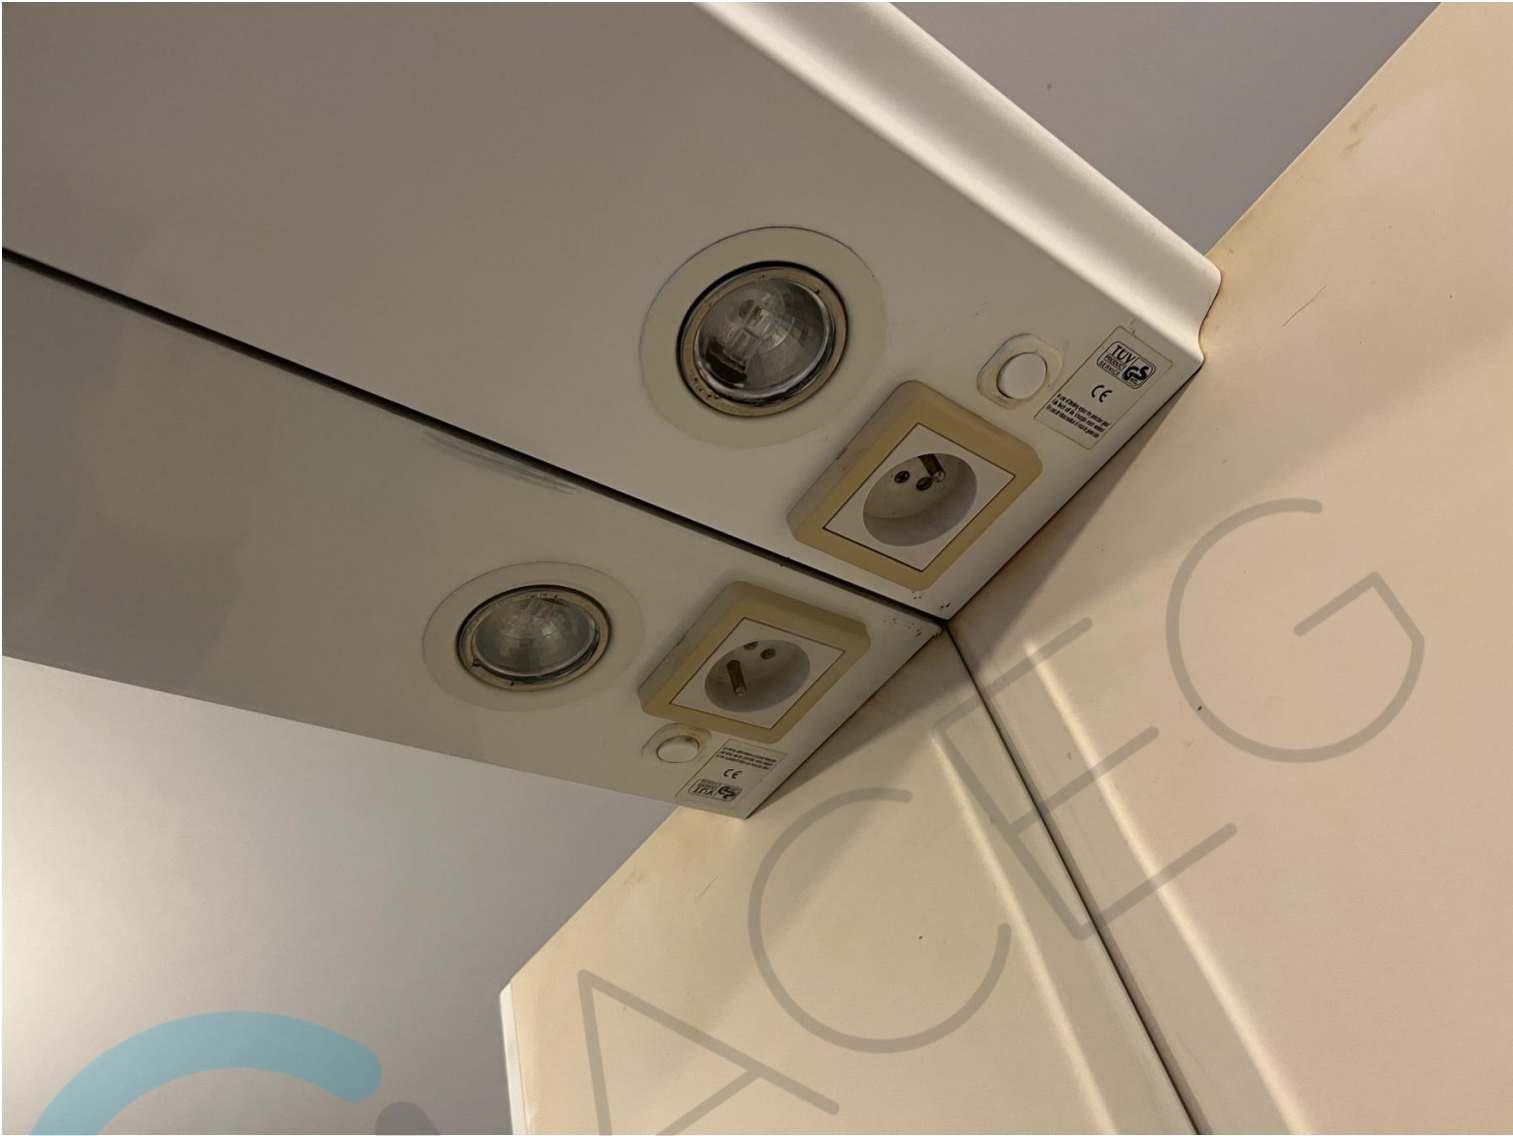
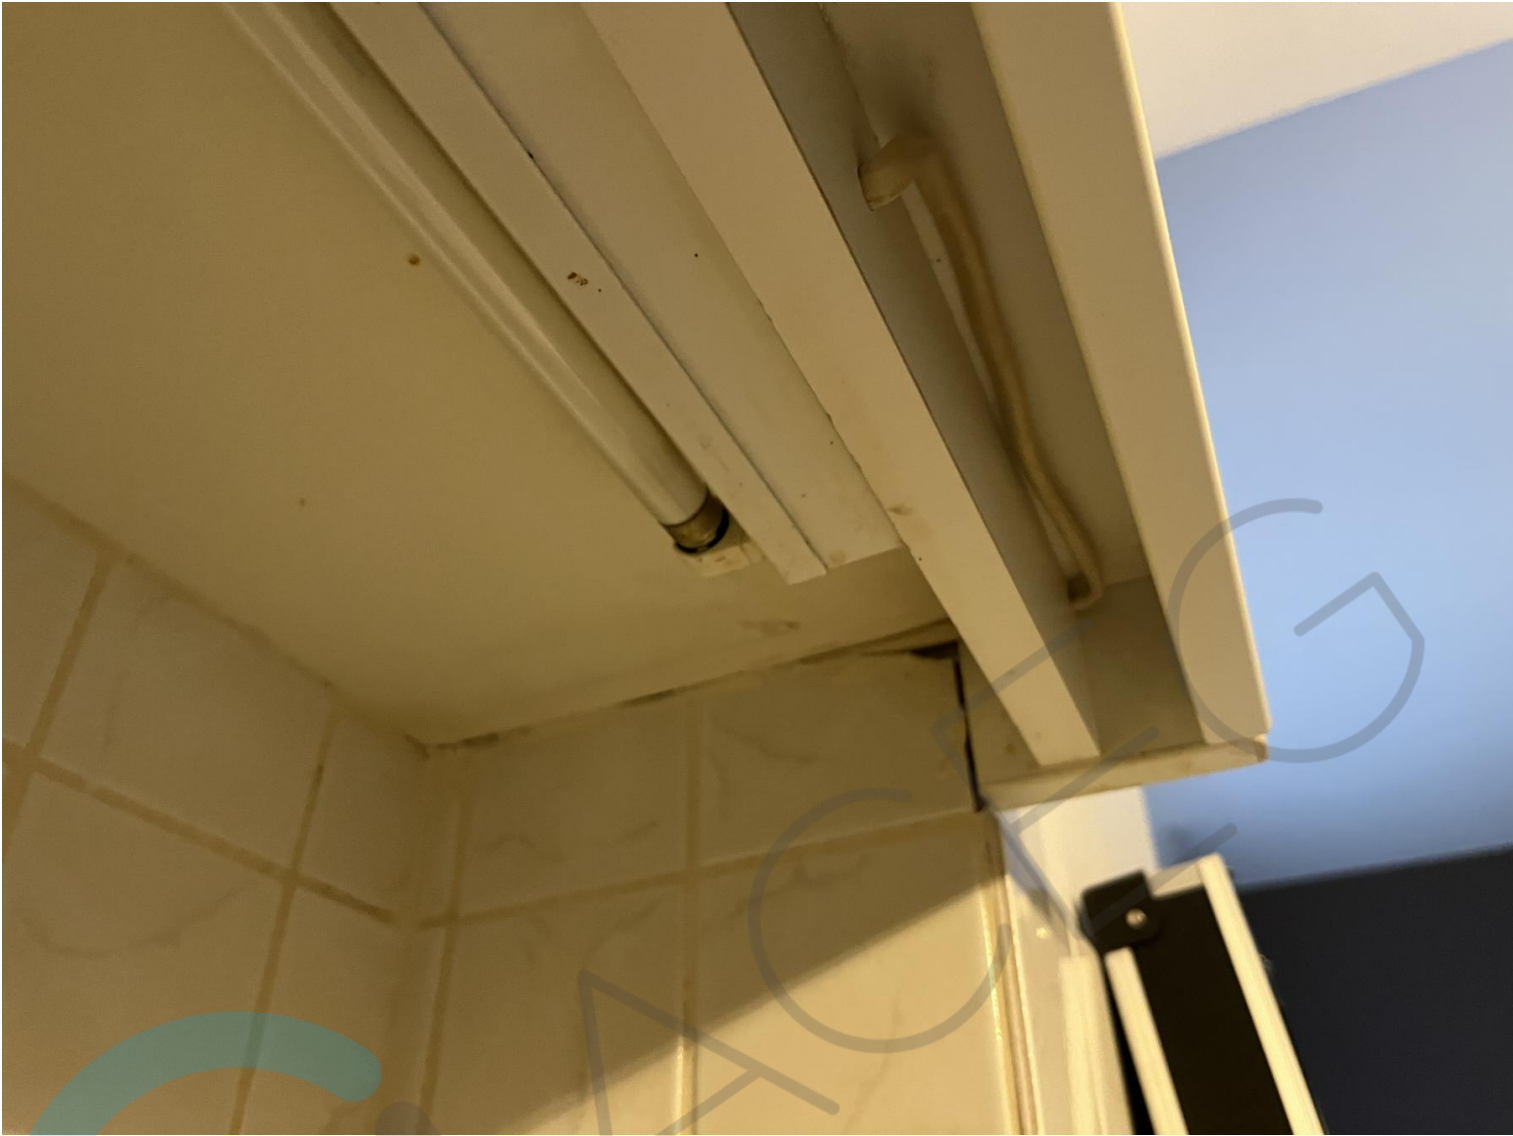
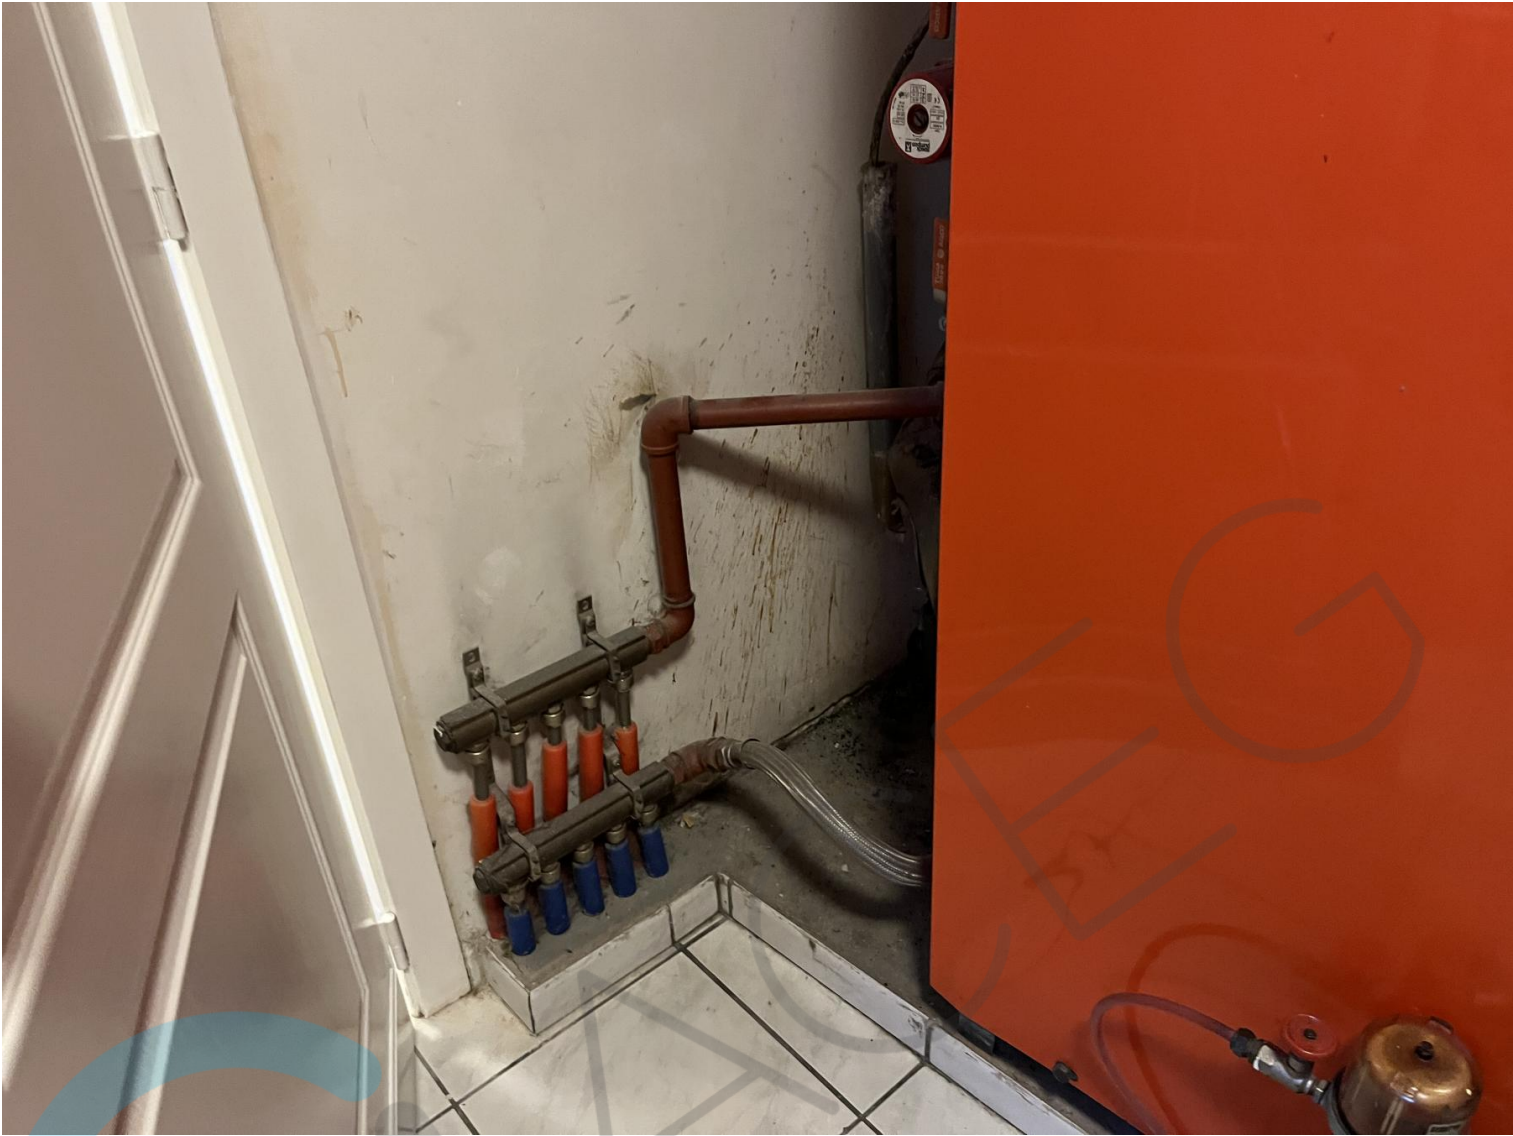
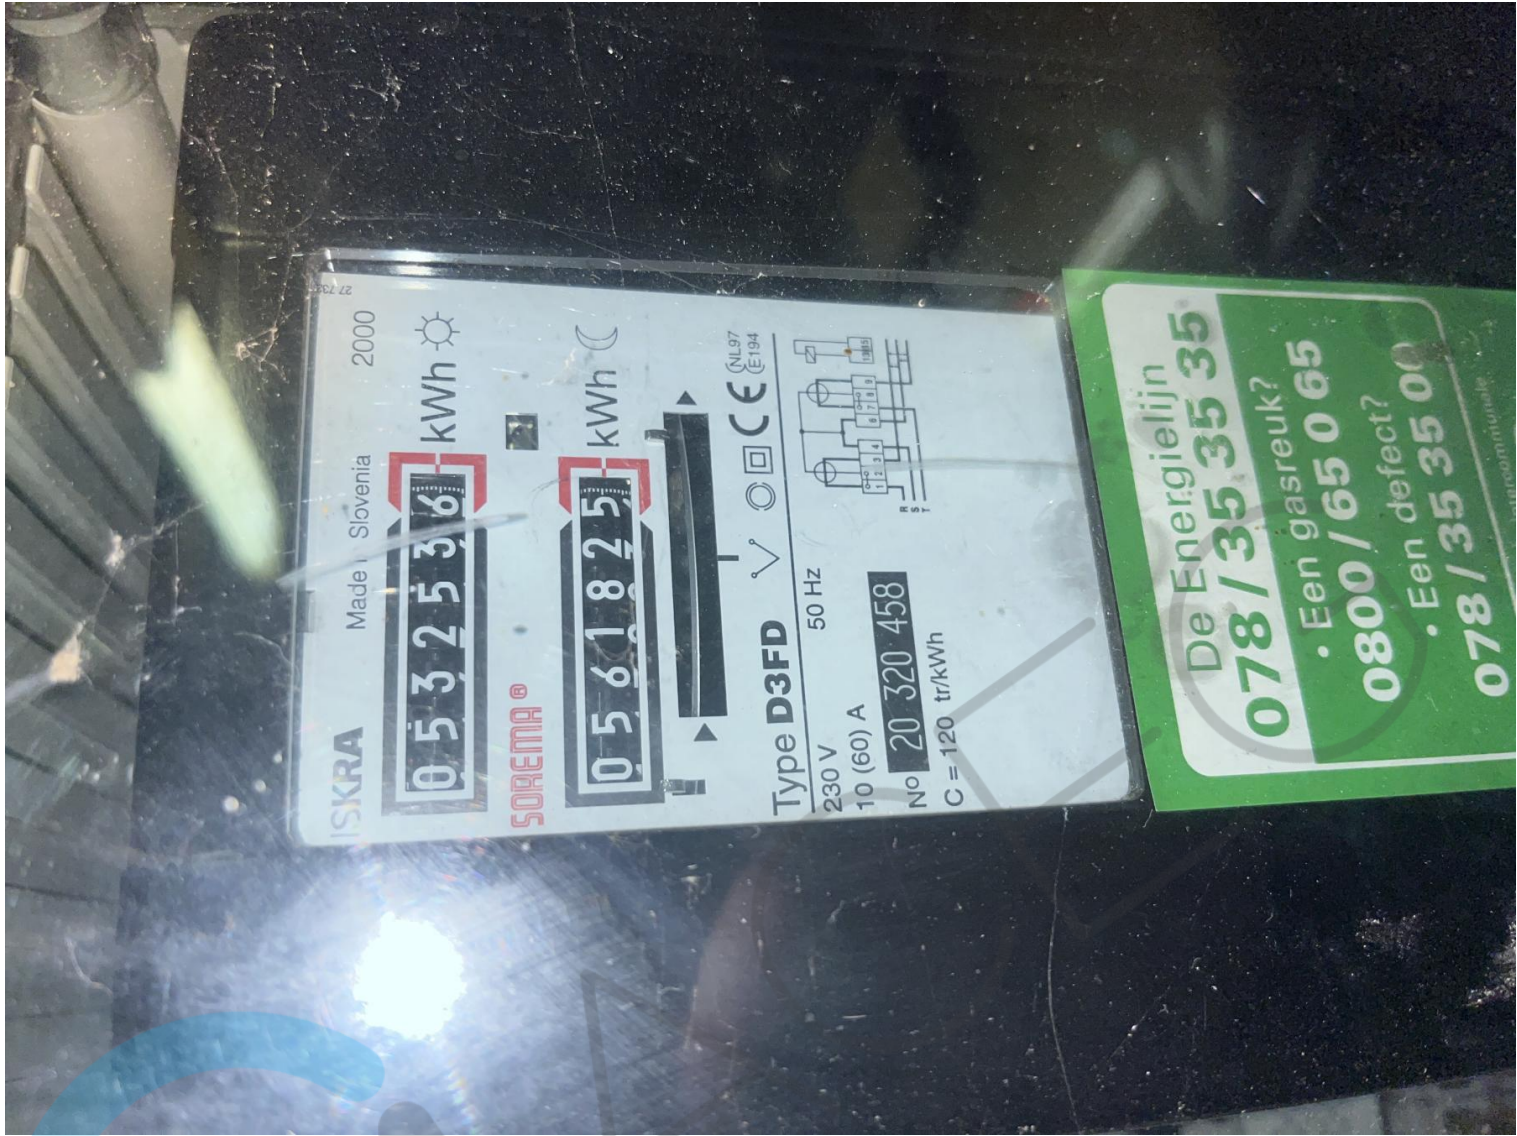
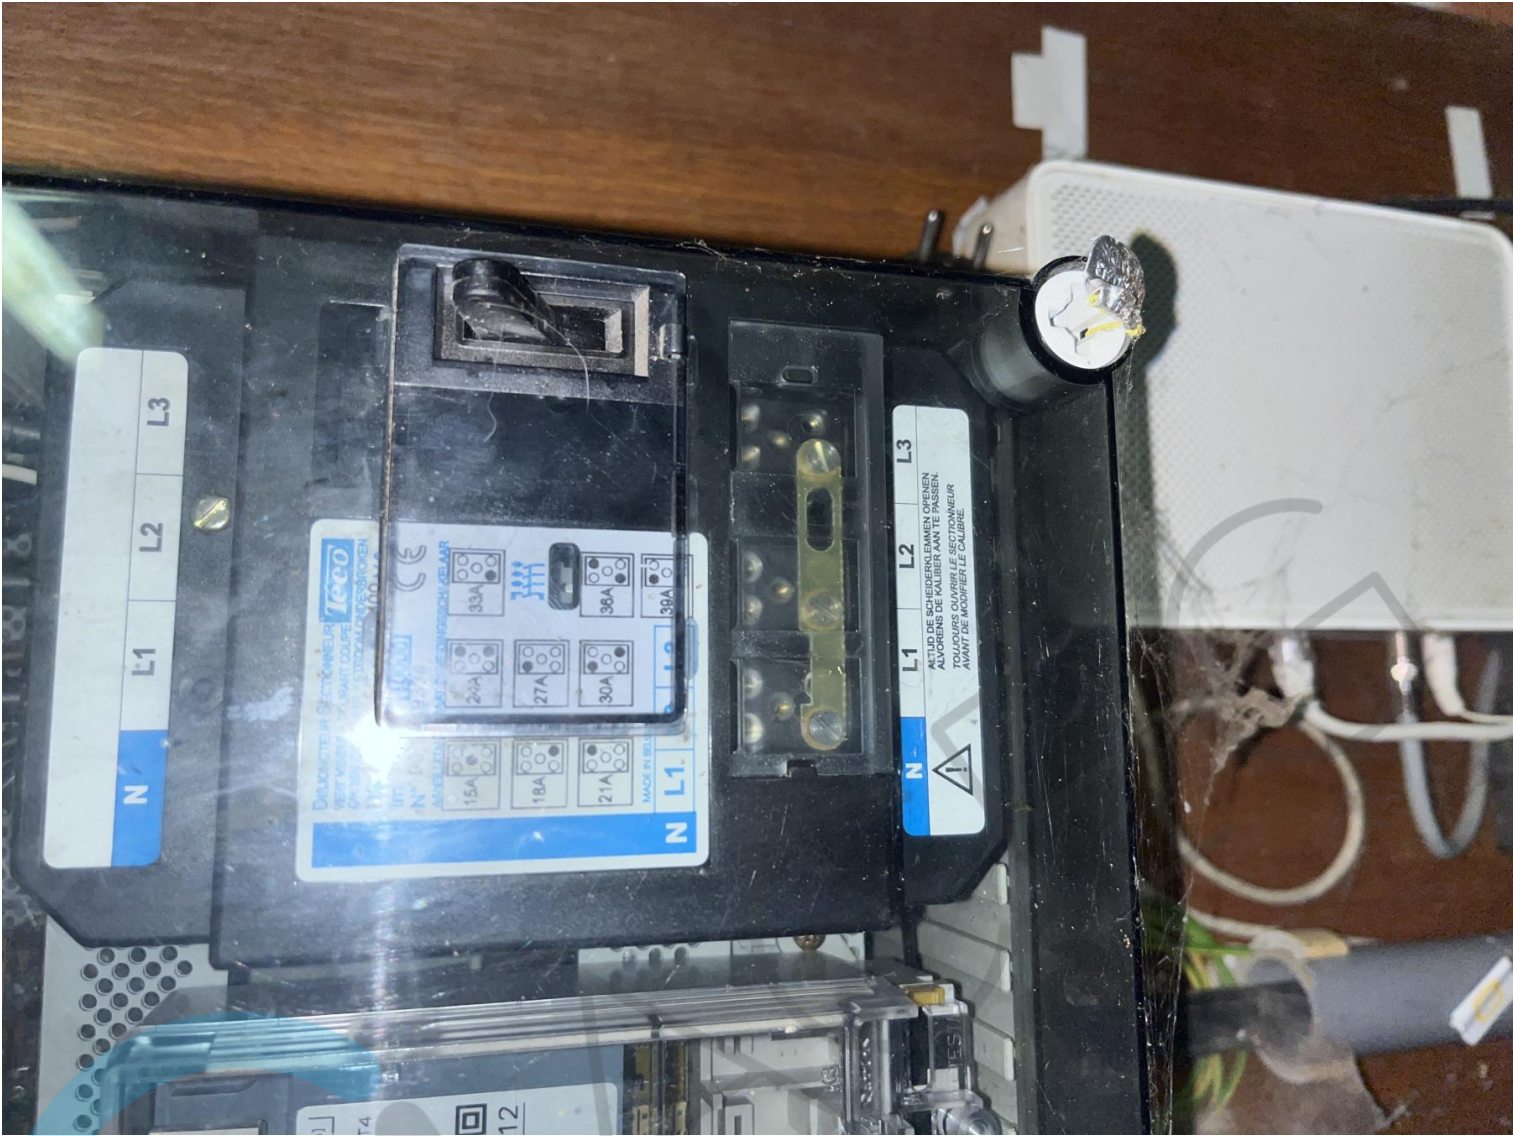
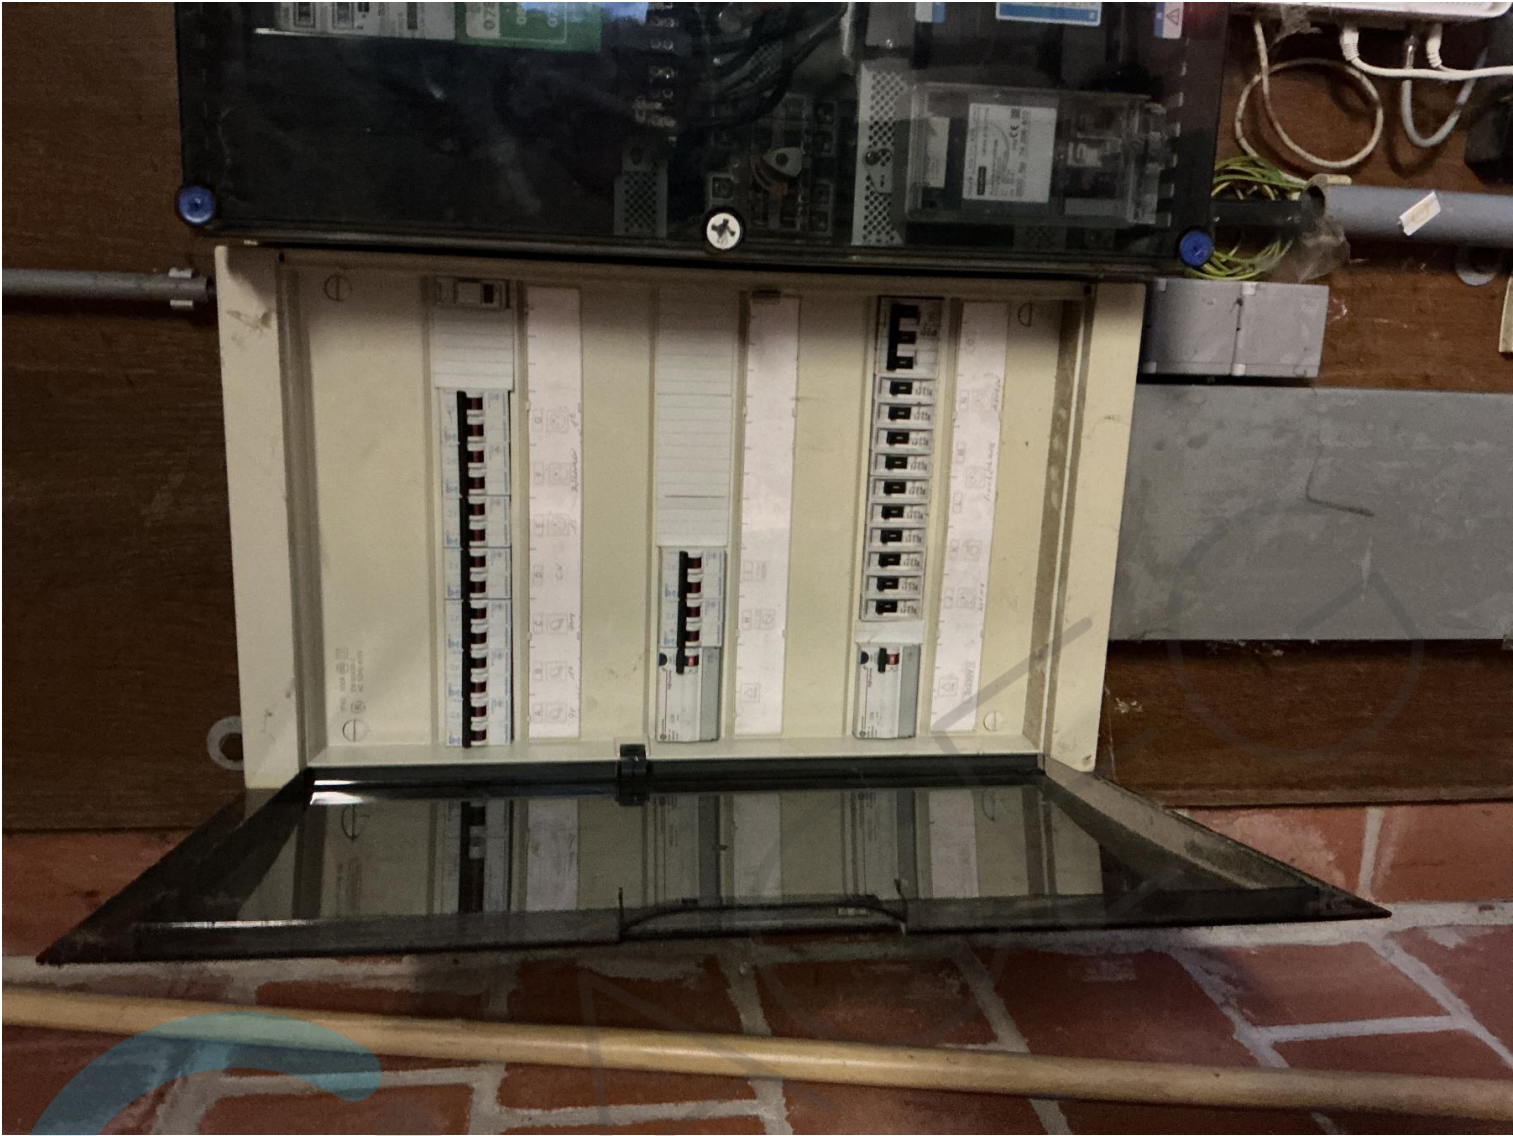
- I1.04 Situatieschema van de installatie komt niet overeen met de werkelijkheid. (Boek 1 Afdeling 2.12 - 2.13 en 3.1.2)
- I2.03 De continuïteit van equipotentiaalverbindingen en/of beschermingsgeleiders zijn niet gewaarborgd. (Boek 1 Onderafdeling 5.3.5.3.G. en 5.4.3.5)

- I4.01 Hoofdequipotentiale verbinding(en) niet verwezenlijkt. (Boek 1 Onderafdeling 5.4.4.1. en 5.1.6.2)
- I5.10 De genaakbare, naakte onder spanning staande delen zijn onvoldoende afgeschermd. (Boek 1 Afdeling 5.1.4. en 4.2.2.3.)

- I5.11 Niet gebruikte invoeringen van het verdeelbord zijn niet correct of onvoldoende afgedicht. (Boek 1 Afdeling 5.1.4. en 4.2.2.3.)
- I6.04 Een differentieelstroombeschermingsinrichting met een gevoeligheid van 30mA is te plaatsen voor installaties van badkamer, wasmachine, vaatwas, droogkast en/of gelijkaardige toestellen. Deze dient ondergeschikt te zijn aan de hoofddifferentieelstroombeschermingsinrichting (Boek 1 Onderafdeling 7.1.4.3. en 4.2.4.3.)

- I8.08 De geleiders van het type VOB moeten in daarvoor bestemde buizen, kabelgoten geïnstalleerd worden. (Boek 1 Onderafdeling 5.2.9.3. en 5.2.9.6.)
- I8.13 Het gebruik van kabels van het type VTLmb, LMVVR, COAX, VVT is verboden. (Boek 1 Onderafdeling 5.2.1.2.)

- I9.04 De verbindingen dienen verwezenlijkt te worden in borden, verbindings- of aftakdozen, aan de klemmen van schakelaars, contactdozen of verlichtingsarmaturen. (Boek 1 Onderafdeling 5.2.6.1.)

- nota/note 27 Het EAN-nummer kon ons niet meegedeeld worden tijdens onze rondgang.
- Contactdoos badkamermeubel
- Water, collectoren
- Onderste rij automaten

- Vaatwasser, droogkast
- Zie foto's
- Keukenmeubel
- Badkamermeubel
