# Asbestinventarisatetest

Bouwelsesteenweg 293, 2560 Nijlen

Attestnummer : 20230208-000206.000

Uitgegeven op : 08.02.2023

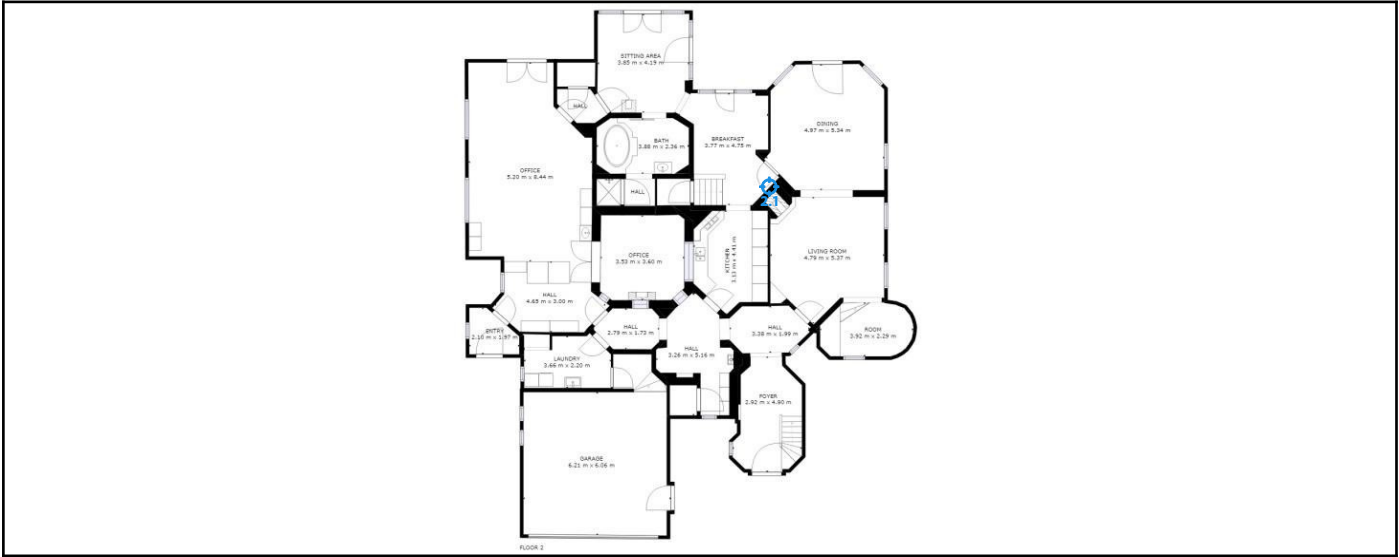
# Plan 1.1: glv

| Beschrijving | Type | Actie |
|---|---|---|
| 2. 1) Muurpleister | Geen asbest | - |
| 2.1 Code: 1 | Mengmonster | - |

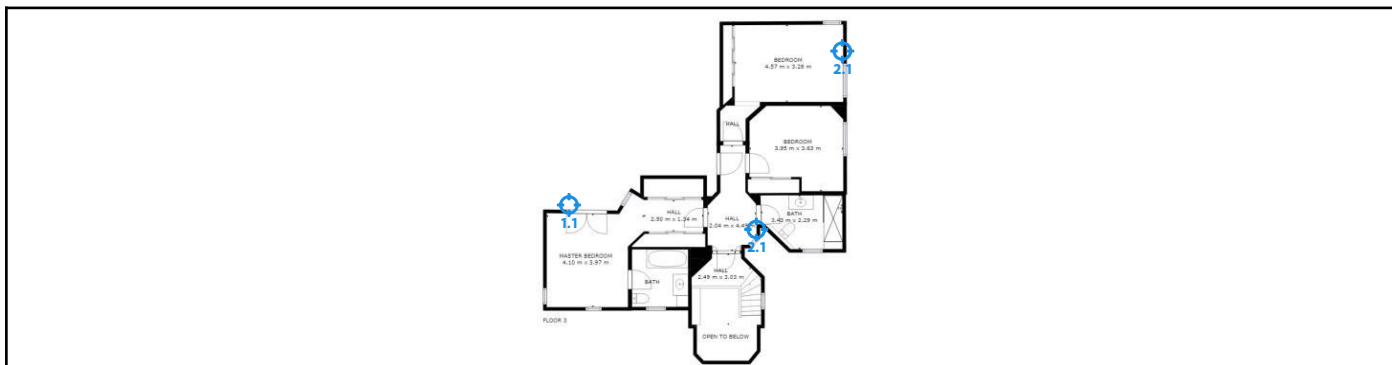
## Plan 1.2: glv +1

| Beschrijving | Type | Actie |
|---|---|---|
| 1. 2) Roofing plat dak | Geen asbest | - |
| 1.1 Code: 2 | Puntmonster | - |
| 2. 1) Muurpleister | Geen asbest | - |
| 2.1 Code: 1 | Mengmonster | - |

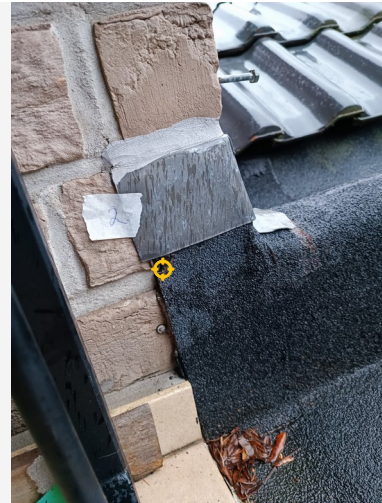
## Fiche 1: 2) Roofing plat dak

Geen asbest

Overzichtsfoto

Detailfoto

| Beschrijving | 2) Roofing plat dak |
| Omgeving | Buiten |
| Primaire drager | Plat dak |
| Bindmiddel van materiaal | Bitumen (roofing, teer, asfalt) |

| Gebondenheid op basis van bindmiddel | Hecht |
| Hoeveelheid (oppervlakte - aantal) | <ul style="list-style-type: none"> <li>• 15,00 m<sup>2</sup> - 1 stuk</li> </ul> |

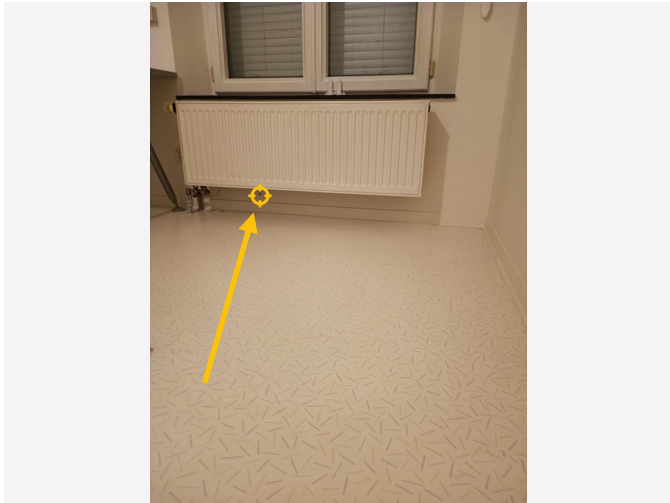
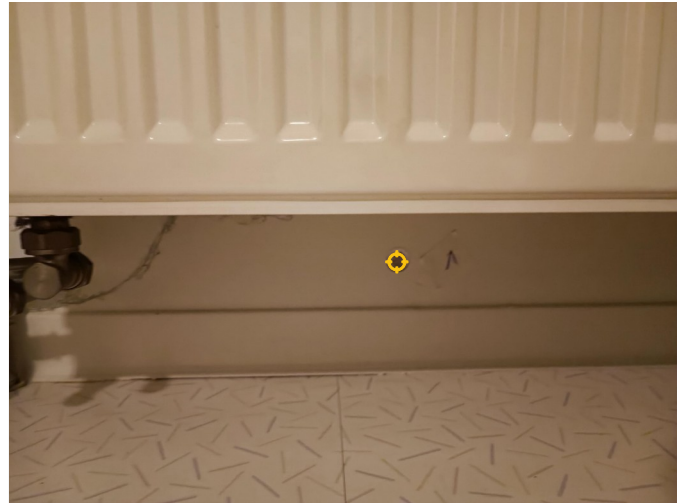
## Fiche 2: 1) Muurpleister

Geen asbest

Overzichtsfoto

Detailfoto

| Beschrijving | 1) Muurpleister |
| Omgeving | Binnen |
| Primaire drager | Binnenwand |

| <b>Bindmiddel van materiaal</b> | Gips - kalk |
| <b>Gebondenheid op basis van bindmiddel</b> | Niet-hechtgebonden |
| <b>Hoeveelheid (oppervlakte - dikte - aantal)</b> | • 0,10 m <sup>2</sup> - 1,00 cm - 1 stuk |
| <b>Opmerking</b> | Geen staalname plafondpleister uitgevoerd wegens gebruik gyproc. |
