## Keuringsverslag van een elektrische laagspanning- en zeer lage spanningsinstallatie

### NIET CONFORM

Straatnaam Oude Heerbaan  
Huisnummer 60  
Busnummer  
Postcode 9230  
Gemeente Wetteren  
Land België

Controlebezoek van een oude huishoudelijke elektrische installatie van een wooneenheid bij verkoop op vraag van de verkoper volgens (KB 08/09/2019) - AREI Boek 1- 8.4.2. en 8.2.1. en 4.2.4.3.

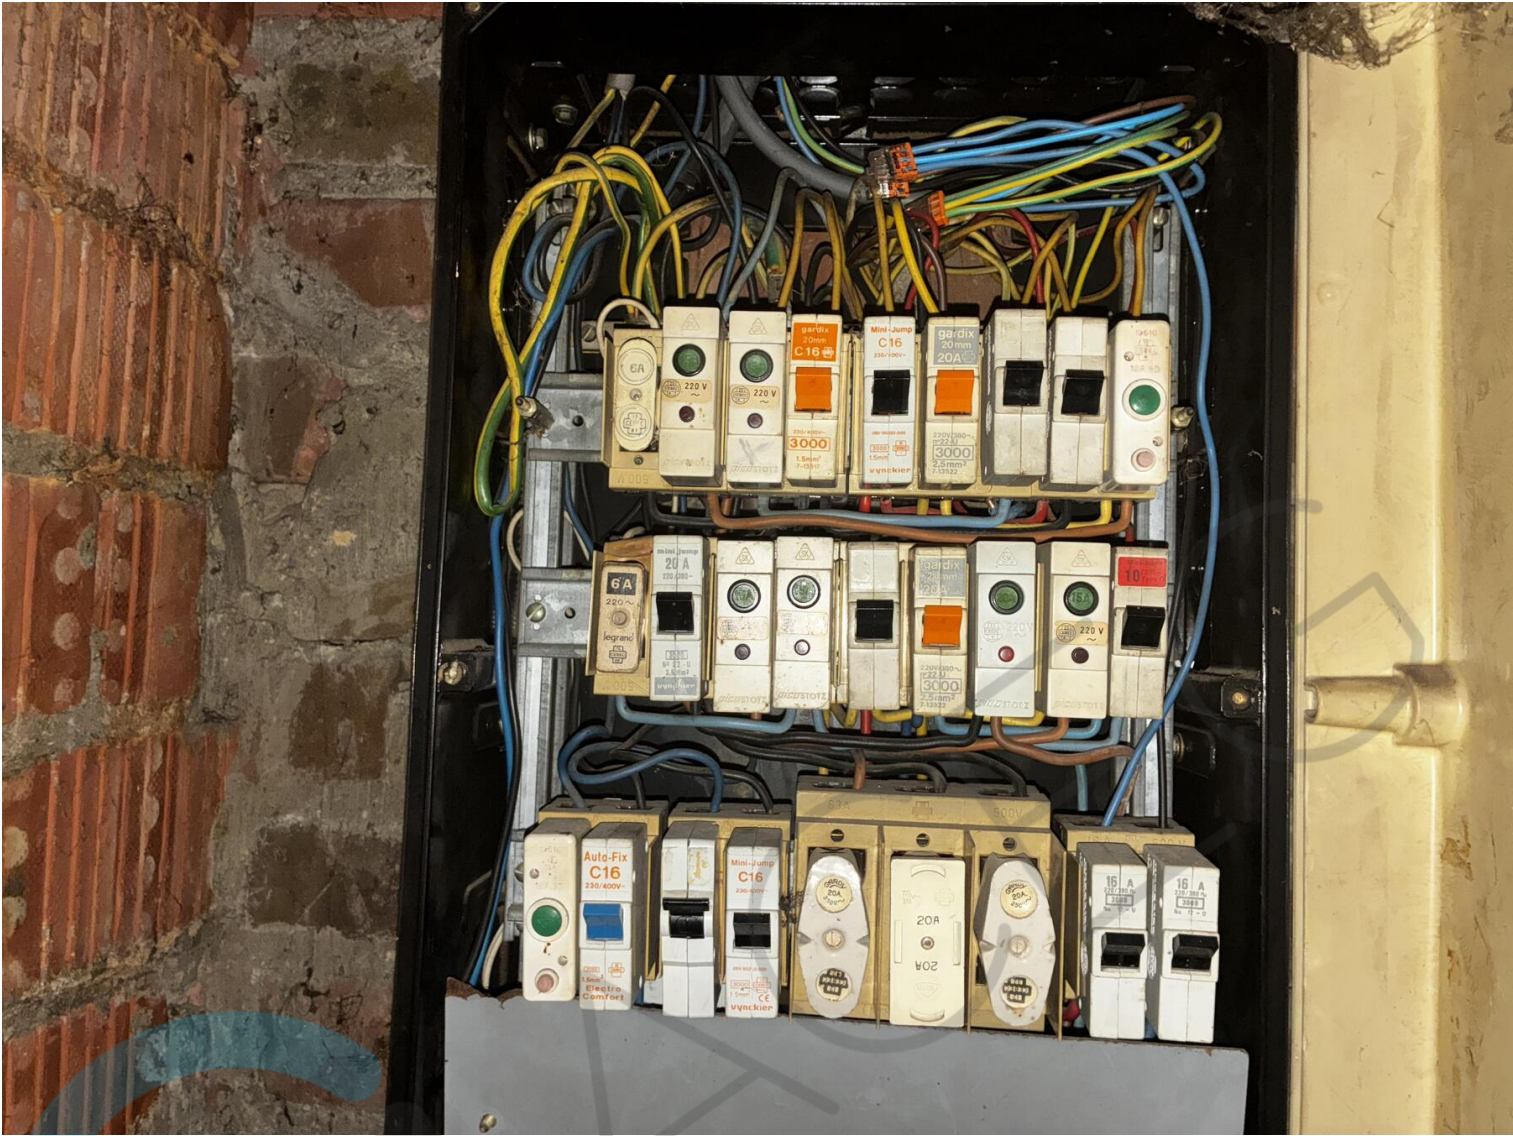
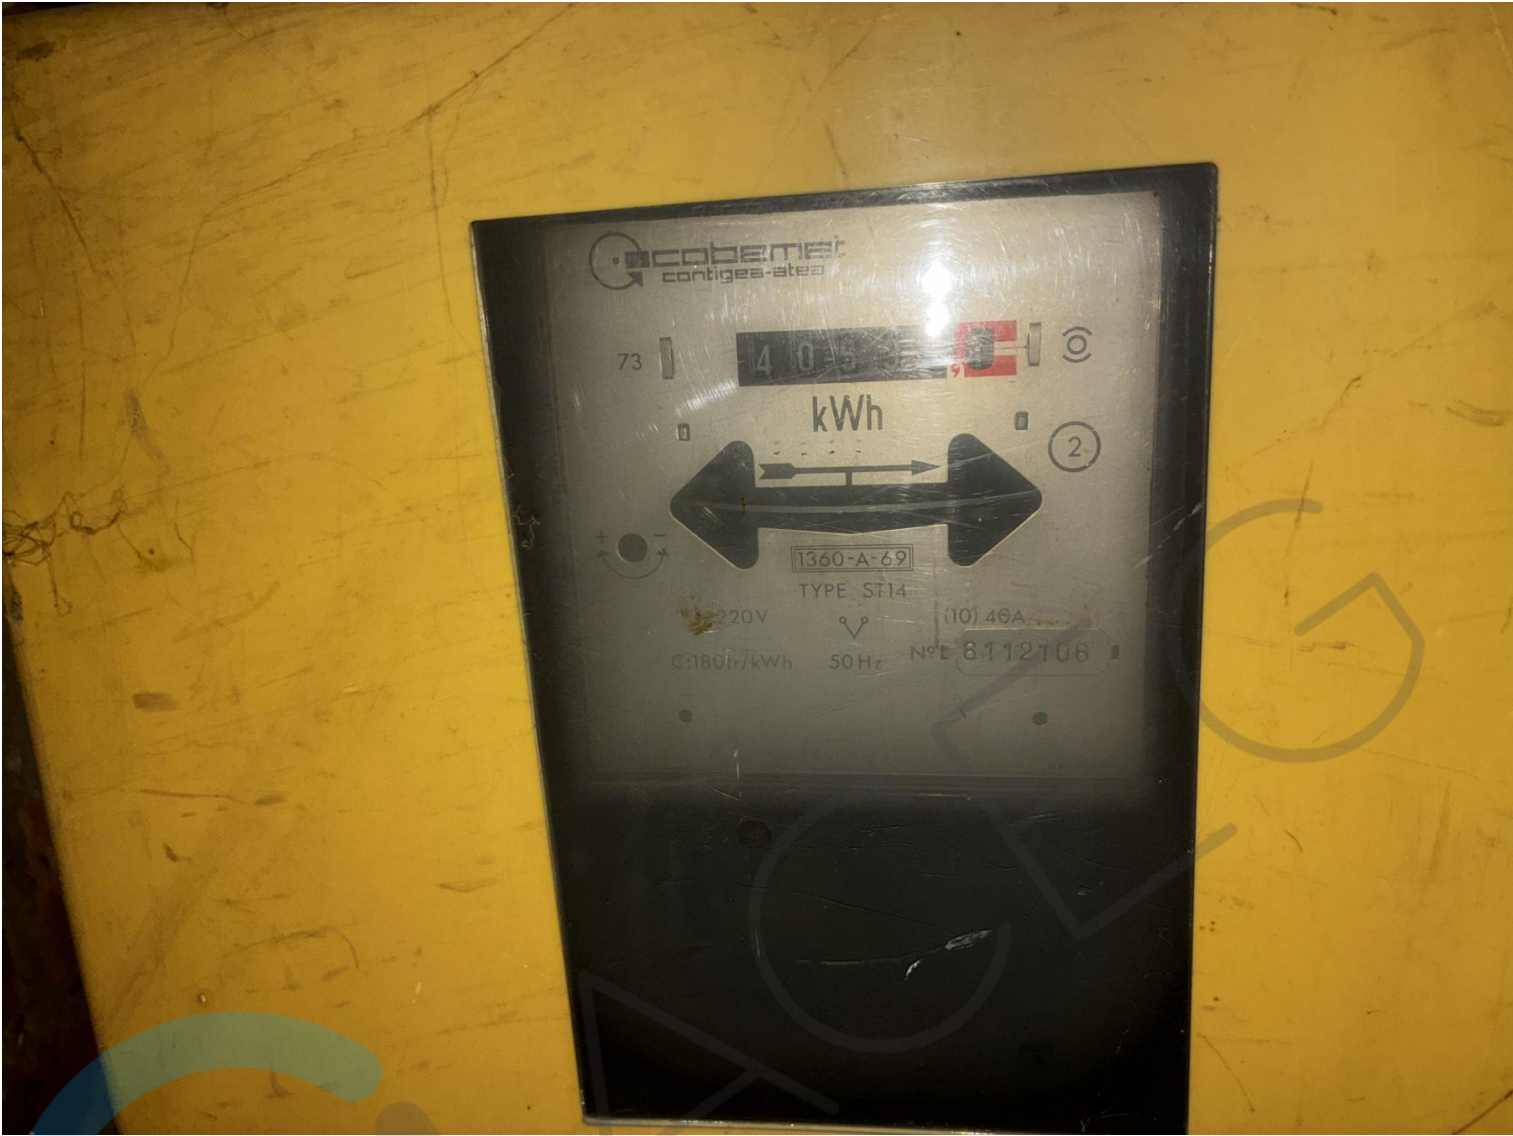
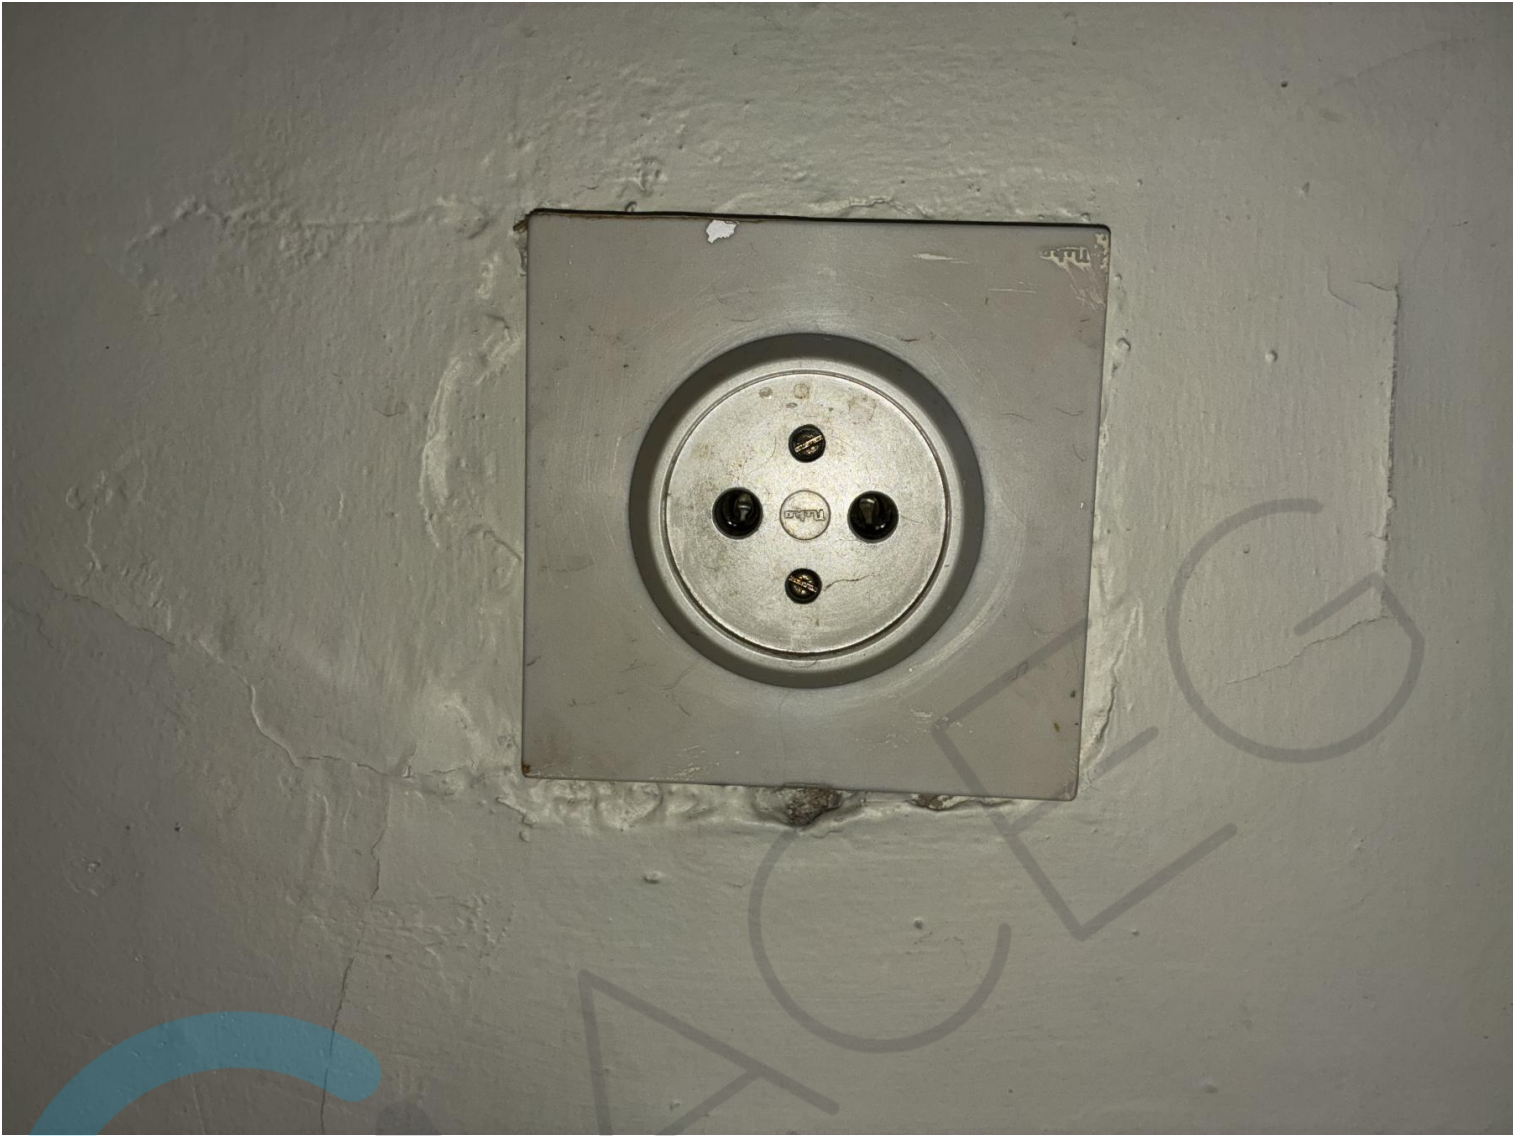
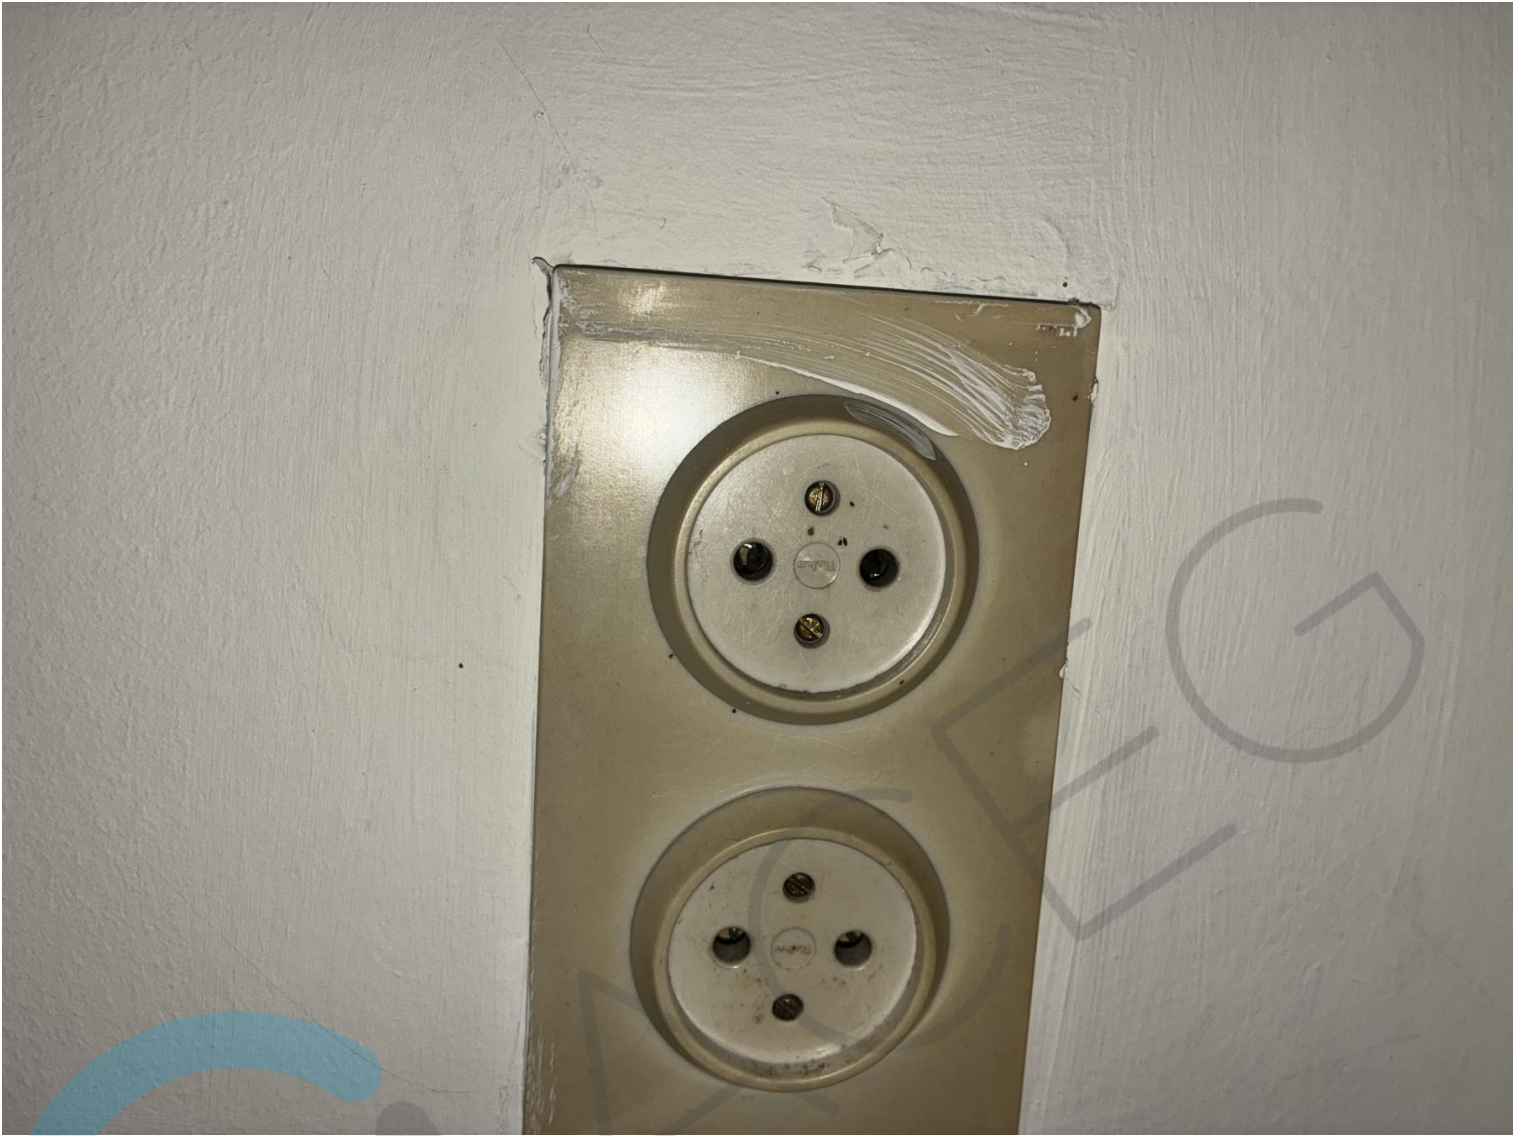
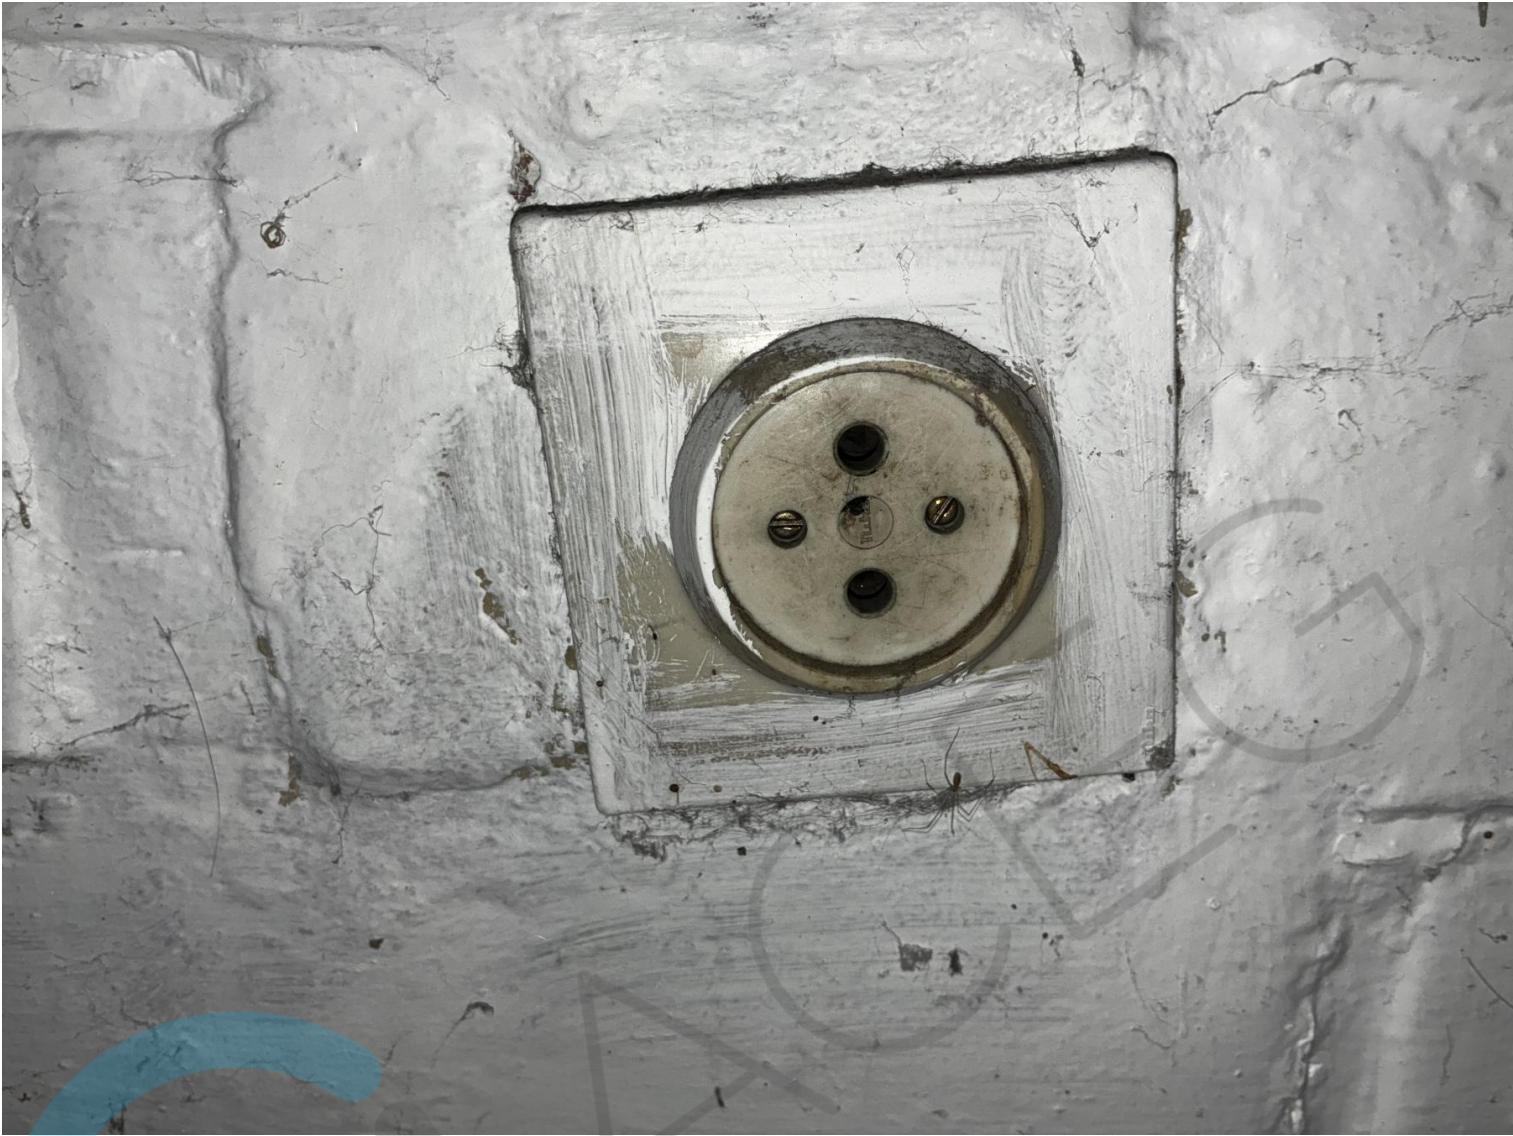
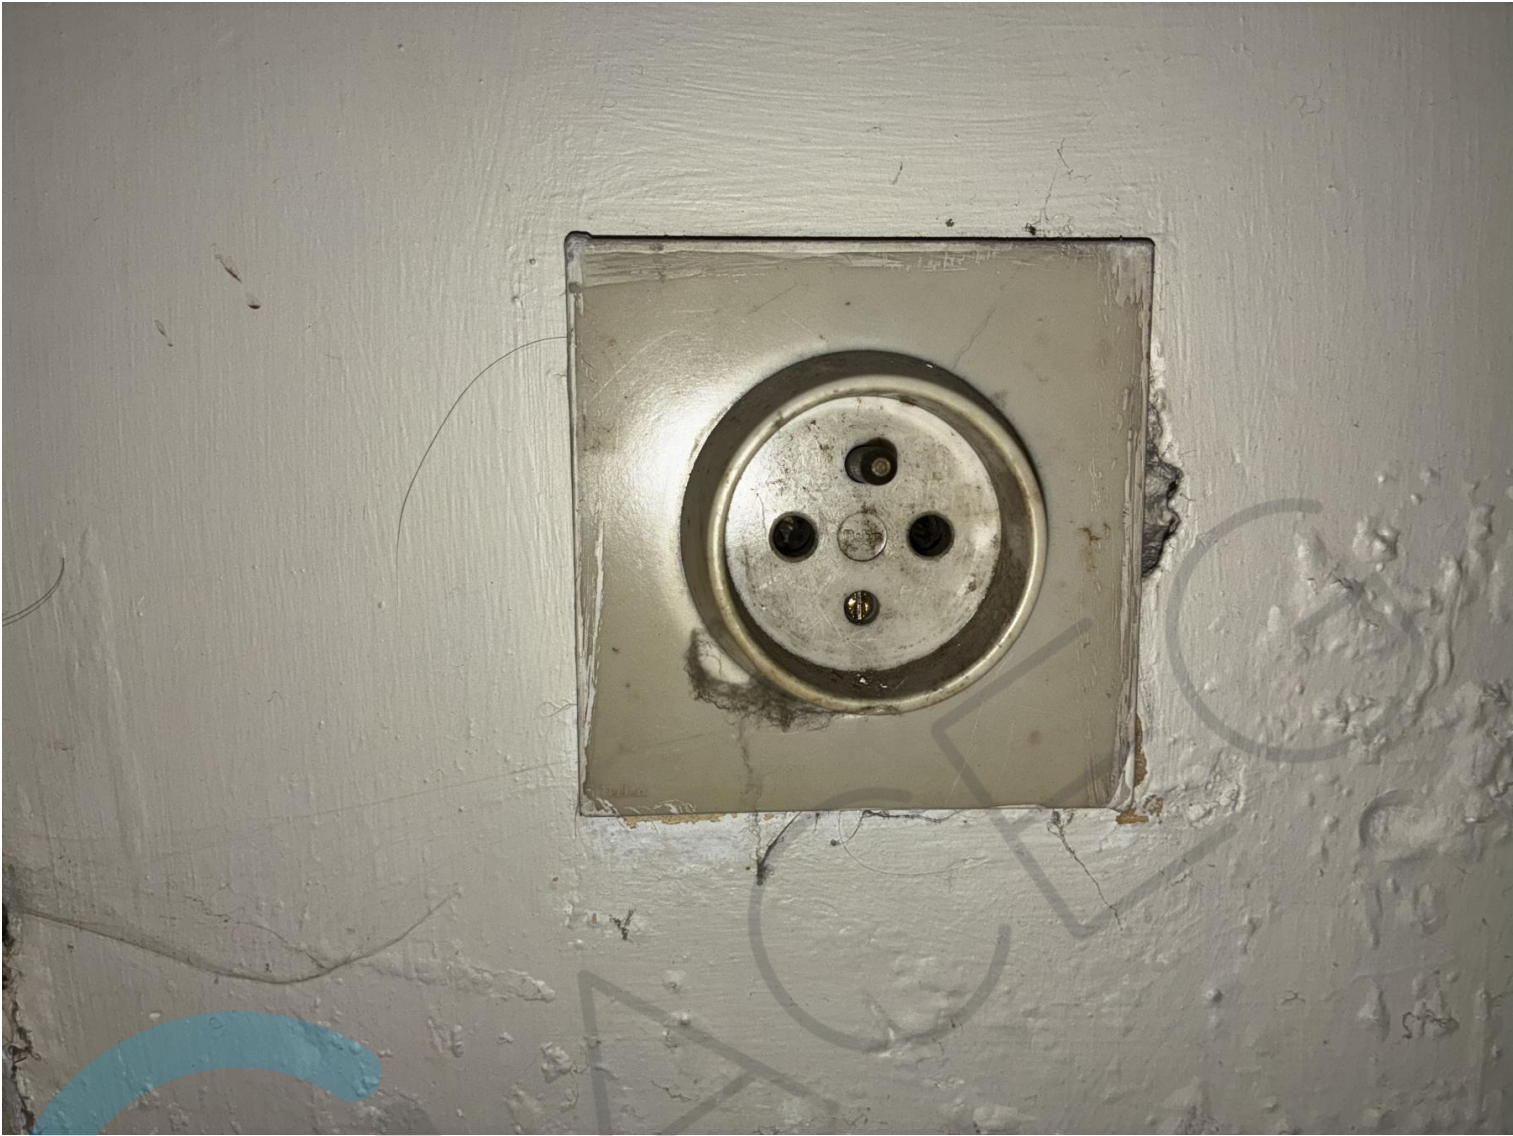
Afbeelding schakel- en verdeelbord:

| Aantal kringen | Curve | Bescherming IN (A) | (andere) | P | Sectie (mm²) |
|---|---|---|---|---|---|
| Zie foto's verslag | - | - | - | - | - |

- I3.08 Een demonteerbaar aansluitstuk (aardingsonderbreker) moet steeds gemakkelijk bereikbaar zijn. (Boek 1 Onderafdeling 5.1.5.1. en 5.4.3.5.)
- I5.06 De deur en/of afschermplaat van het schakelbord dient (terug)geplaatst te worden. Aanraking van onder spanning staande delen mogelijk. (Boek 1 Afdeling 5.1.4. en 5.3.5.1.A. en 4.2.2.3.)

- I5.08 Beschadigd en gebroken materiaal dient vervangen of hersteld te worden. De beschermingsgraad van het verdeelbord tegen rechtstreekse aanraking is onvoldoende. (niet tenminste IPXX-B) (Boek 1 Onderafdeling 4.2.2.3.)

- I5.10 De genaakbare, naakte onder spanning staande delen zijn onvoldoende afgeschermd. (Boek 1 Afdeling 5.1.4. en 4.2.2.3.)
- I5.11 Niet gebruikte invoeringen van het verdeelbord zijn niet correct of onvoldoende afgedicht. (Boek 1 Afdeling 5.1.4. en 4.2.2.3.)
