# Asbestinventarisatetest

Runkstersteenweg 513, 3500 Hasselt

Attestnummer : 20230731-000231.000

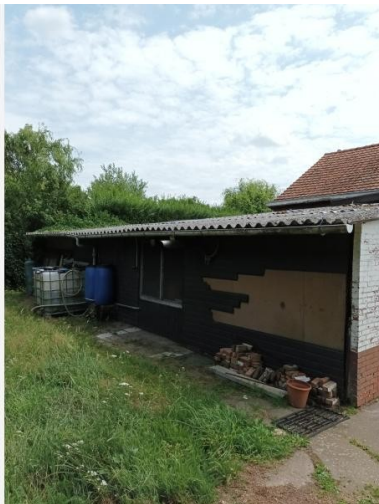
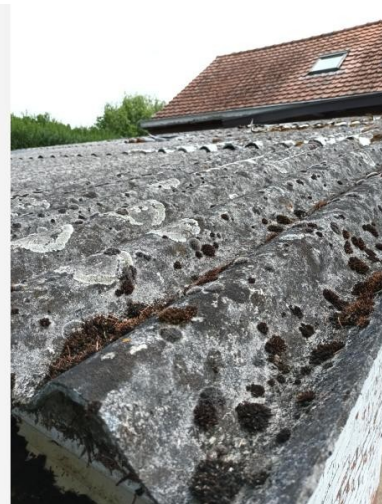
Overzichtsfoto

Detailfoto

Het asbestmateriaal valt onder de mijlpaal van 2034.

**Dringend verwijderen**

| Eindbeoordeling materiaalrisico | Hoog materiaalrisico en/of hoge kans op vezelvrijgave |

| Asbestsoort (vezeltype) | Crocidoliet aanwezig |
| Toestand van het materiaal | Matig beschadigd, matig verweerd |

| Beschrijving | Golfplaten op dak achterbouw. |
| Asbestmateriaal | Dak- en gevelbekleding - Golfplaat |

| Opmerking | Op sommige plaatsen regent het binnen en zou er zich asbest contaminatie kunnen voordoen. |

- Zorg voor een veilig beheer. Vermijd het beschadigen van het asbestmateriaal. Controleer de toestand jaarlijks op wijzigingen.

- Eenvoudige handelingen: mag via doe-het-zelf of door werknemer(s) met opleidingsattest eenvoudige handelingen  
Verwijdering: Eenvoudige handeling doe-het zelf.

Dragen van de nodige beschermingsmiddelen (mondmasker ffp3, handschoenen, tyvec )

Indien mogelijk de ondervloer afdekken , golfplaten voorzichtig verwijderen, extra fixeren, niet breken , niet gooien, onmiddellijk verpakken of voorzichtig in container met asbestbag plaatsen

Indien platen in slechte staat zijn en kans bestaat op breken : Eenvoudige handeling opgeleid personeel , alle werknemer(s) moeten wel beschikken over een opleidingsattest eenvoudige handelingen 8u

Ondervloer afdekken , golfplaten voorzichtig verwijderen, extra fixeren, niet breken , niet gooien, onmiddellijk verpakken of voorzichtig in container met asbestbag plaatsen. De constructiebalken zullen ook gereinigd worden met vochtige doeken en hepa stofzuiger .

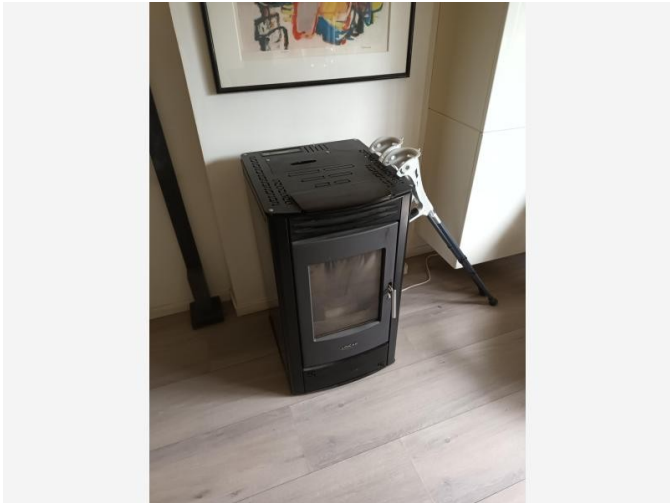
## Fiche 3: Geen cv installatie aanwezig.

Er is geen echte cv installatie aanwezig, de pellet kachel en elektrische waterboiler zijn niet asbest verdacht.
