# Asbestinventarisatetest

Jan Tieboutstraat 2, 1731 Asse

Attestnummer : 20230816-000267.000

Uitgegeven op : 16.08.2023

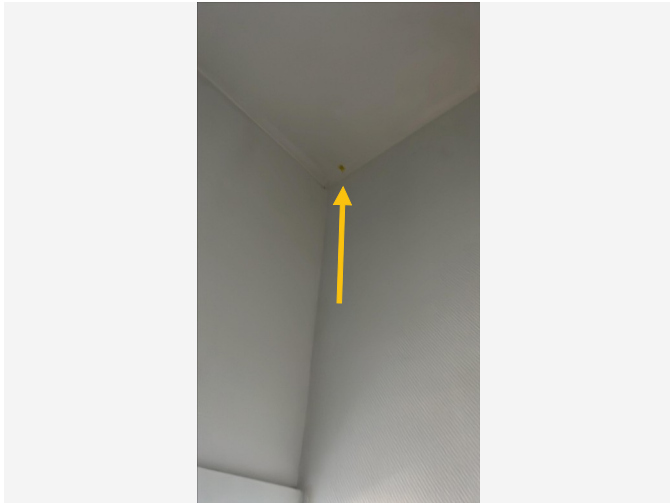
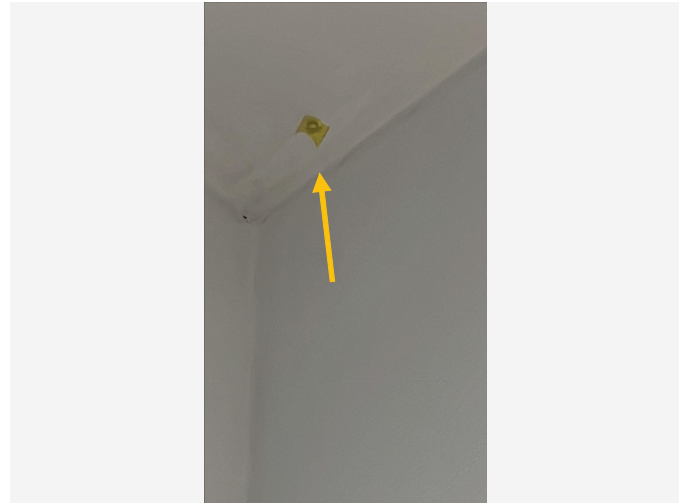
## Fiche 1: Pleisterwerk plafond

Geen asbest

| # | Type | Referentie | Resultaat |
|---|---|---|---|
| 1.1 | Mengmonster | 7850901 | Geen asbest |

| Beschrijving | Pleisterwerk plafond |
| Bindmiddel van materiaal | Gips - kalk |

| Gebondenheid op basis van bindmiddel | Niet-hechtgebonden |
| Hoeveelheid (oppervlakte - dikte - aantal) | <ul style="list-style-type: none"> <li>• 44,00 m<sup>2</sup> - 1,00 cm - 1 stuk</li> </ul> |
