## Procès-verbal de contrôle d'une installation électrique en BT et TBT

### NON CONFORME

Rue Kerkstraat  
Numéro 21A  
Boîte 1742  
Postcode Sint-Katherina-Lombeek  
Commune Belgique  
Pays

Visite de contrôle d'une installation domestique selon(AR 08/09/2019) - RGIE Livre 1 - 6.5. et 4.2.4.3.

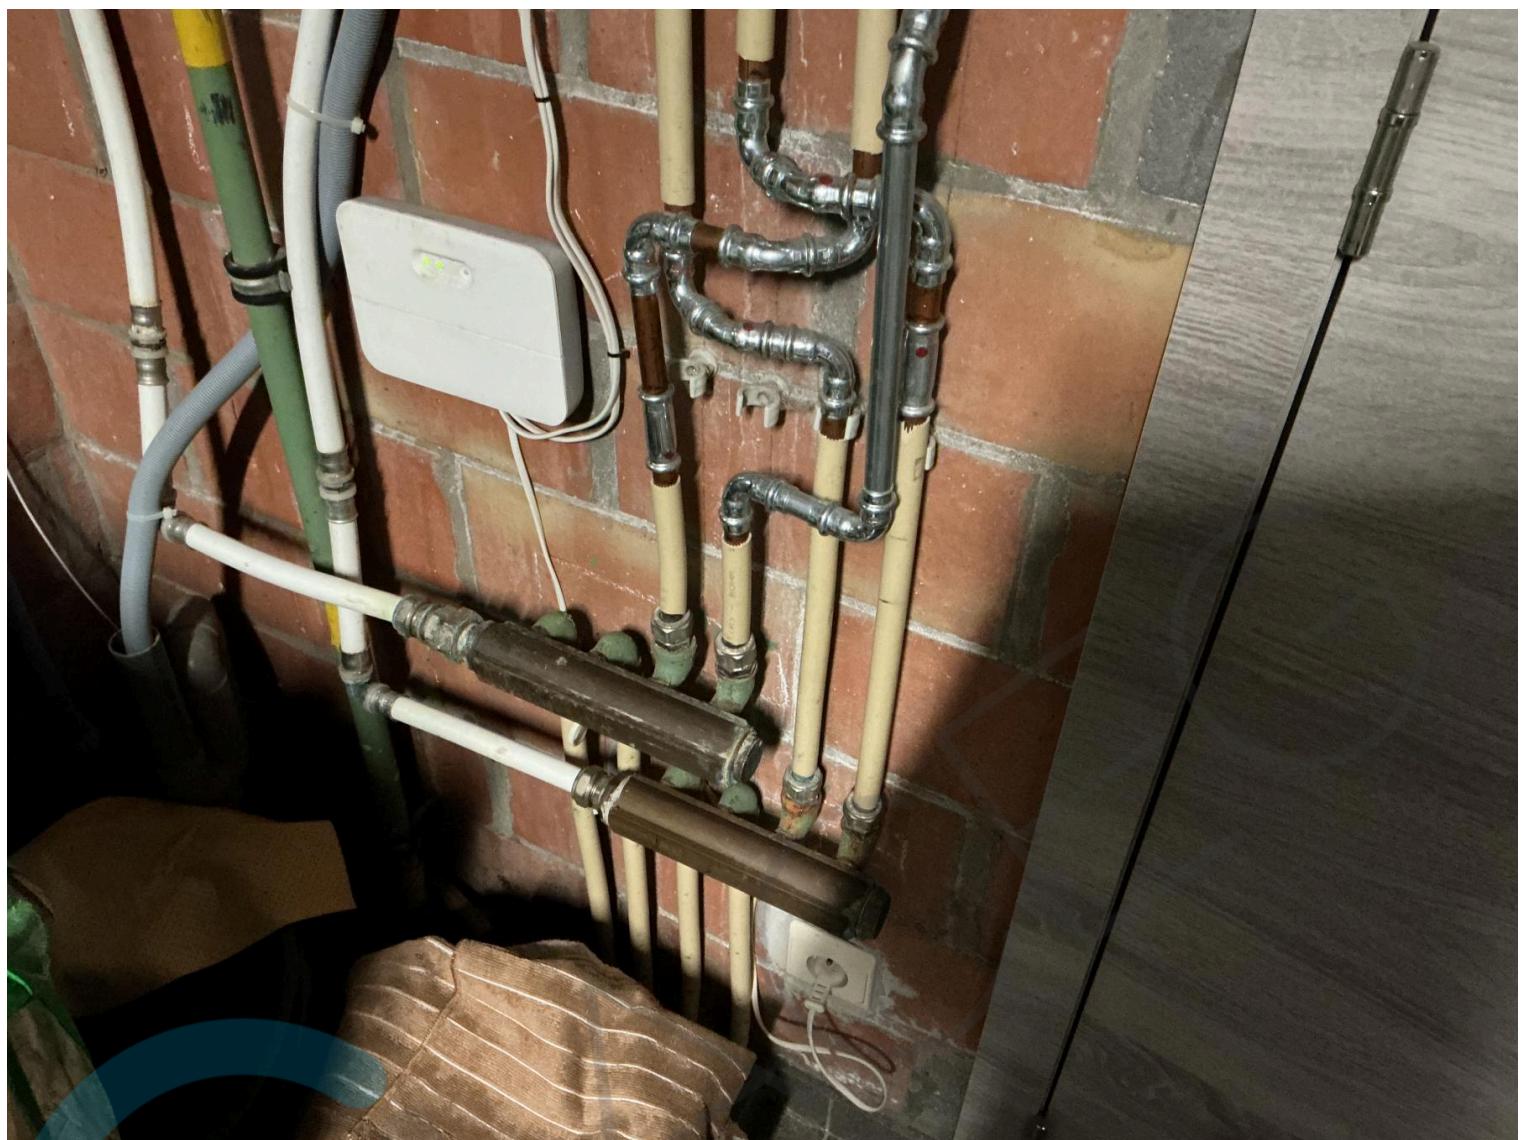
## 7.1.5. Choix et utilisation du matériel électrique

- N4 L'inspection ne comprend que la surface habitable de la propriété.
- Infraction 7.1.5. Choix et utilisation du matériel électrique
