# Asbestinventarisatetest

Heuvel 34, 9260 Wichelen

Attestnummer : **20251009-000078.000**

Uitgegeven op : **09.10.2025**

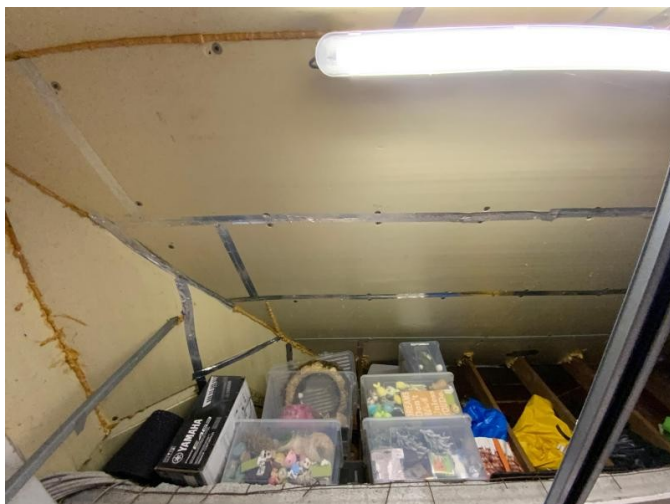
Situeringsfoto

**Reden:** Het te onderzoeken materiaal situeert zich hoger dan 3,50 m te rekenen vanaf een veilige ondergrond

**Uitleg van de asbestdeskundige:** Het onderdak is niet zichtbaar zowel langs binnen als langs buiten.

Langs binnenzijde is alles afgewerkt.

Langs de buitenzijde was het dak te hoog (meer dan 3,5 m) of kon er geen pan worden gelicht voor verder onderzoek (platte overlappende pannen, harder geklemd dan standaard pannen.)

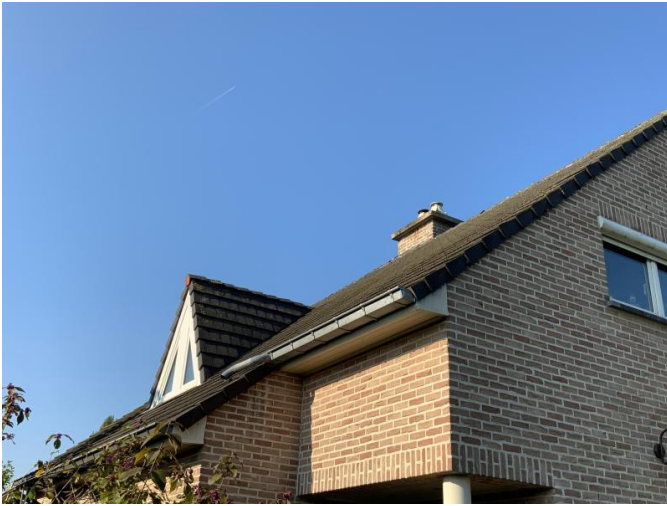
Situeringsfoto

**Reden:** Het te onderzoeken materiaal situeert zich hoger dan 3,50 m te rekenen vanaf een veilige ondergrond

**Uitleg van de asbestdeskundige:** De binnenkant en de bovenkant van de schoorsteen zijn niet waarneembaar o.w.v. de grote hoogte.

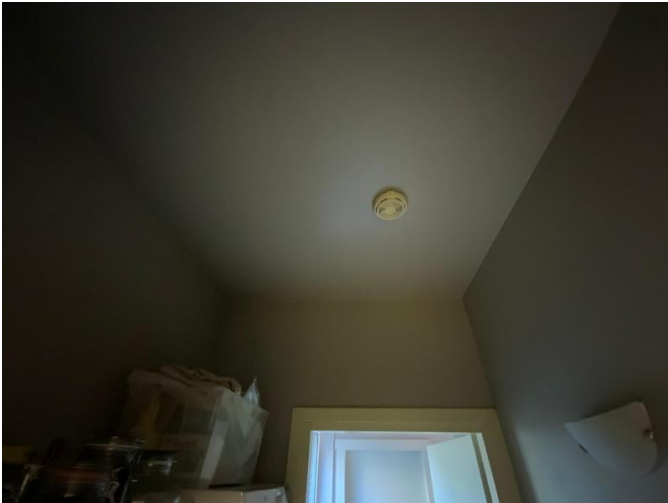
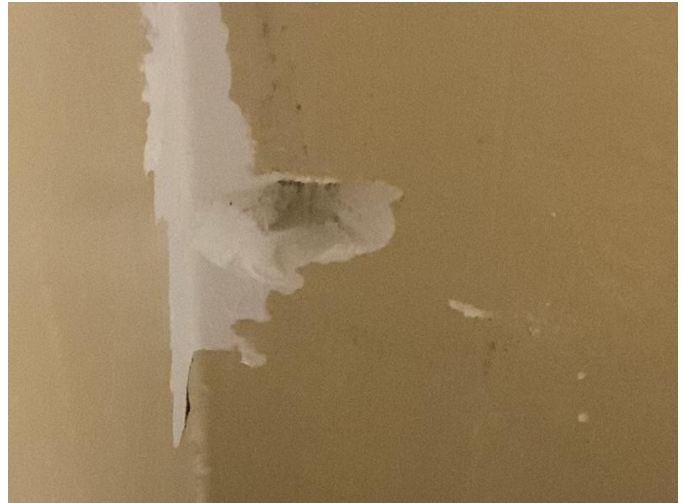
## Fiche 4: pleisterwerk plafonds

Geen asbest

| # | Type | Referentie | Resultaat |
|---|---|---|---|
| 4.1 | Mengmonster | MM02 | Geen asbest |

| Beschrijving | pleisterwerk plafonds |
| Hoeveelheid (oppervlakte - dikte - aantal) | • 200,00 m <sup>2</sup> - 1,00 cm - 1 stuk |

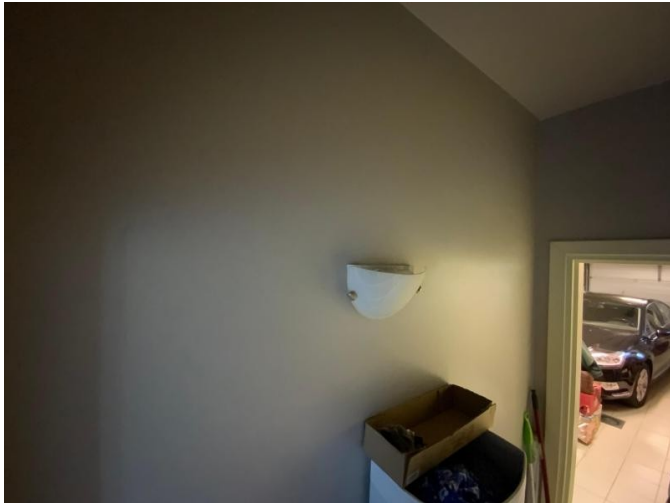
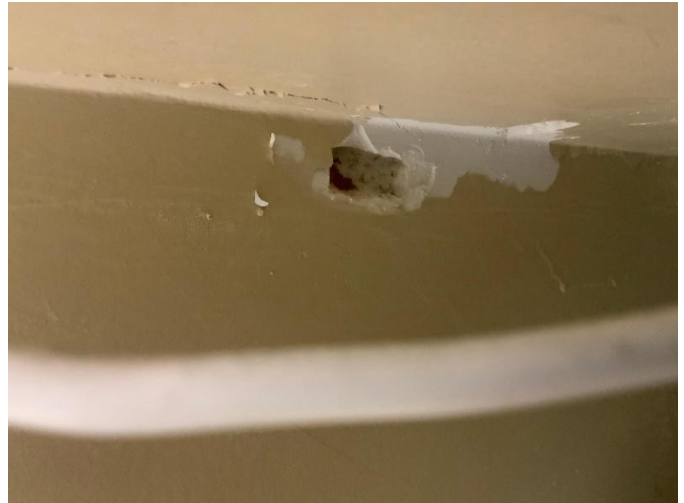
## Fiche 5: pleisterwerk muren

Geen asbest

| # | Type | Referentie | Resultaat |
|---|---|---|---|
| 5.1 | Mengmonster | MM01 | Geen asbest |

| Beschrijving | pleisterwerk muren |
| Hoeveelheid (oppervlakte - dikte - aantal) | • 320,00 m <sup>2</sup> - 1,00 cm - 1 stuk |
