# Asbestinventarisatetest

Tulderbos 9, 2382 Ravels

Attestnummer : **20240805-000229.000**

Uitgegeven op : **05.08.2024**

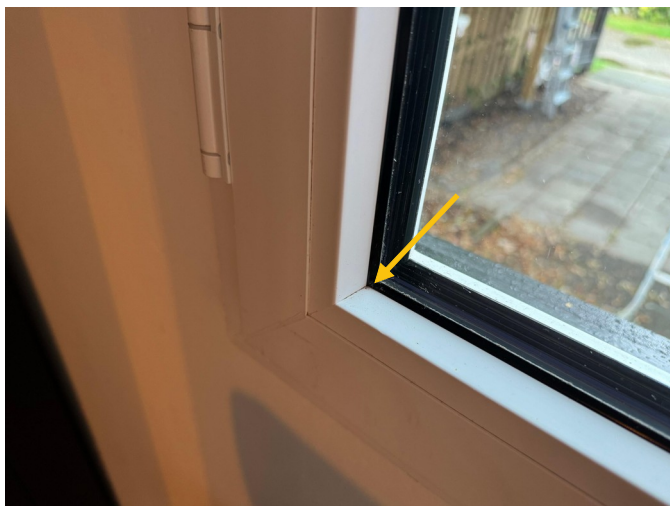
Flexibele kit is niet asbestverdacht.

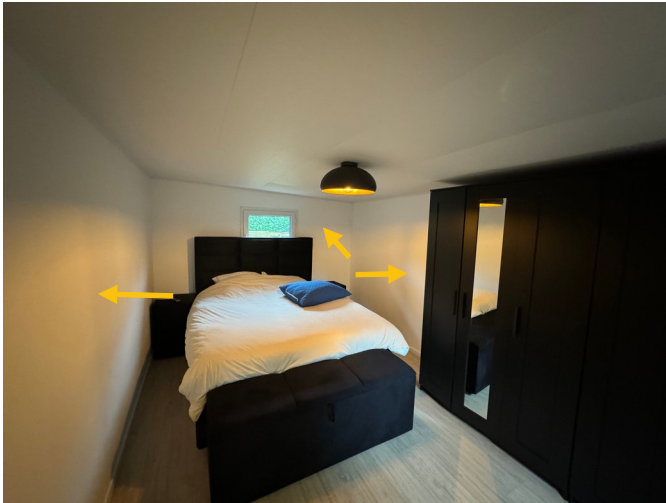
Recente gipsplaten zijn niet asbestverdacht. Deskundige kan geen uitspraak doen over achterliggende materialen. Destructief onderzoek is aangewezen bij renovatie of sloop om achterliggende lagen op asbest uit te sluiten.

| Primaire drager | Binnenwand |
| (Asbest)materiaal | Plaat, paneel, tablet - Generiek |
| Bindmiddel | Gips - kalk |
| Gebondenheid bindmiddel | Niet-hechtgebonden |

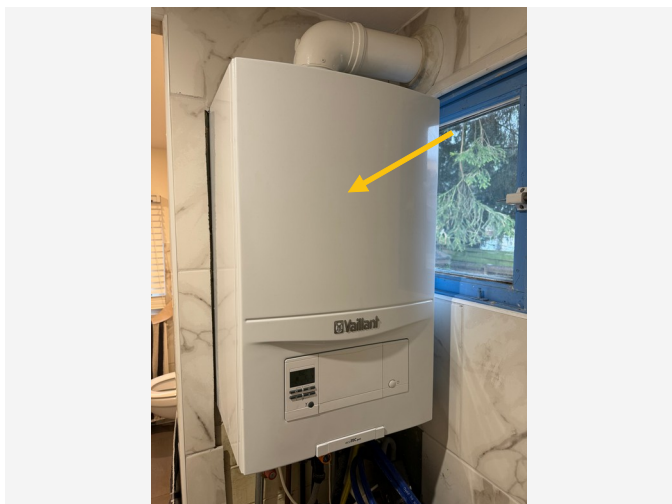
CV-ketel is van een recent bouwjaar en volgens de literatuur bevat deze geen asbest.

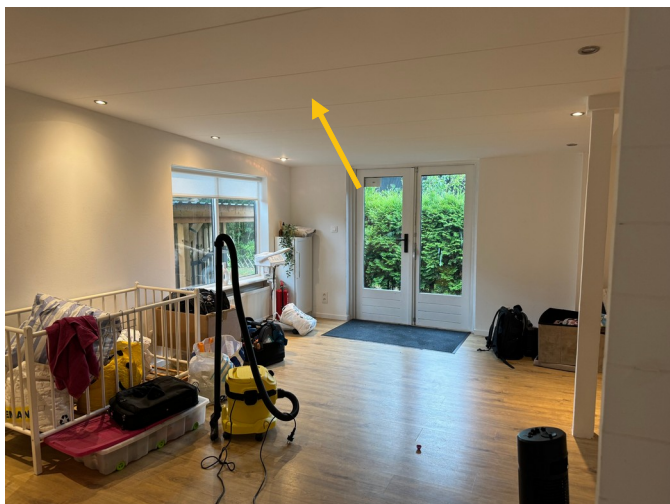
Recente gipsplaten zijn niet asbestverdacht. Deskundige kan geen uitspraak doen over bovenliggende laag. Destructief onderzoek is aangewezen bij renovatie of sloop om achterliggende lagen op asbest uit te sluiten.

| Primaire drager | Plafond |
| Bindmiddel | Gips - kalk |
| Gebondenheid bindmiddel | Niet-hechtgebonden |

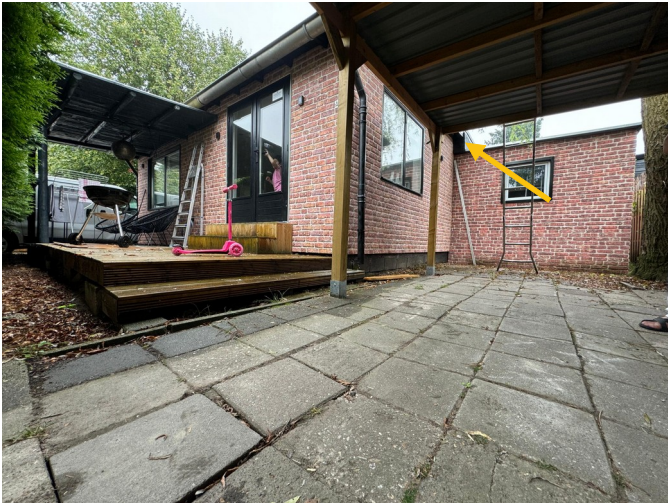
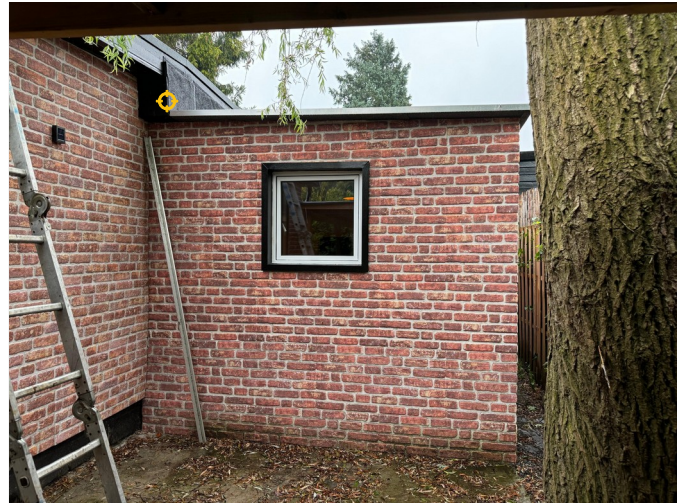
## Fiche 6: Roofing met staalname

Geen asbest

| # | Type | Referentie | Resultaat |
|---|---|---|---|
| 6.1 | Puntmonster | 1 | Geen asbest |

| Opmerking | Staalname werd uitgevoerd op de bovenste roofinglaag. Niet van eventuele onderliggende lagen. De onderliggende lagen kunnen mogelijks asbest bevatten. |
