Asbestinventarisatetest

Struikenlaan 13, 2930 Brasschaat

Attestnummer : 20241112-000154.000

Zone 1: Hoofdgebouw

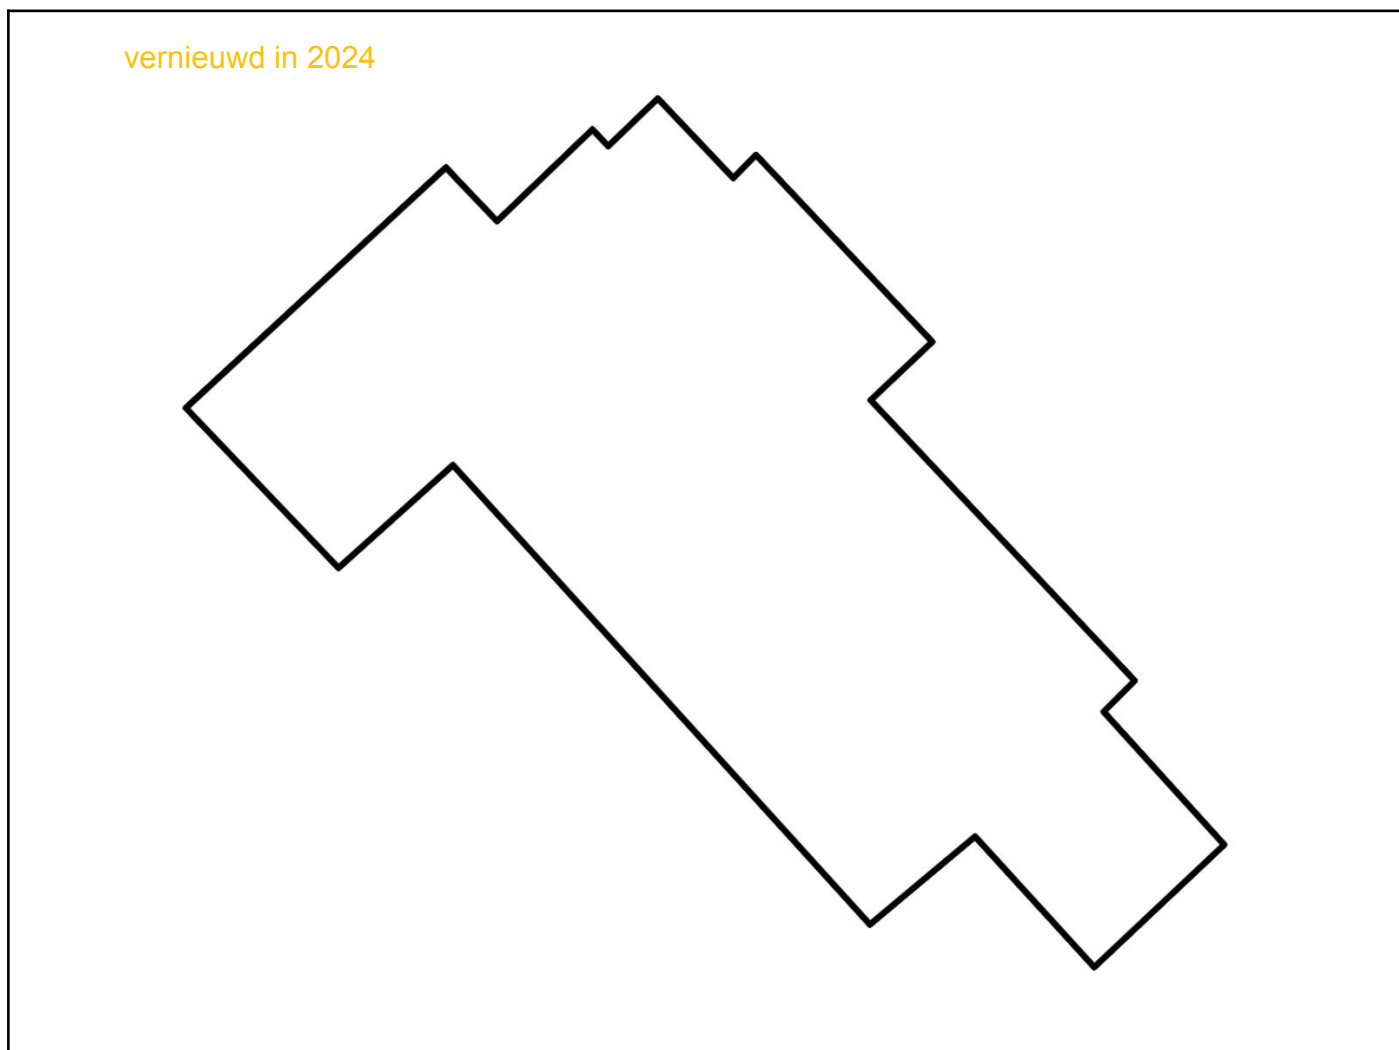
Plan 1.6: Dakplan

Beschrijving	Type	Actie
1. Dak vernieuwd in 2024	Advies	-

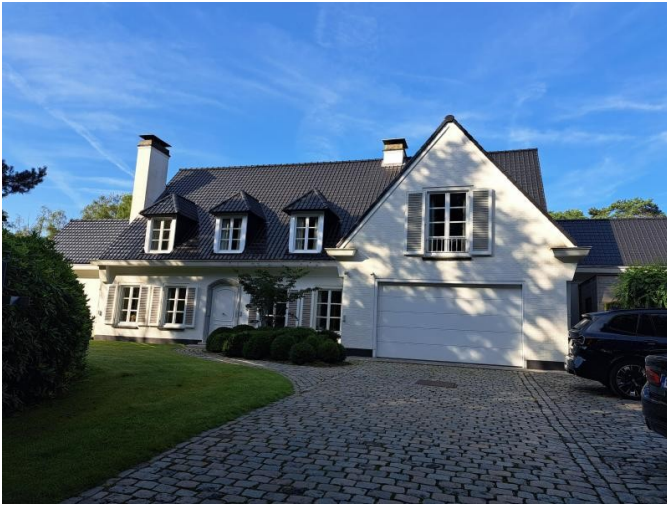
Vrije foto

Het dak is vernieuwd in 2024.

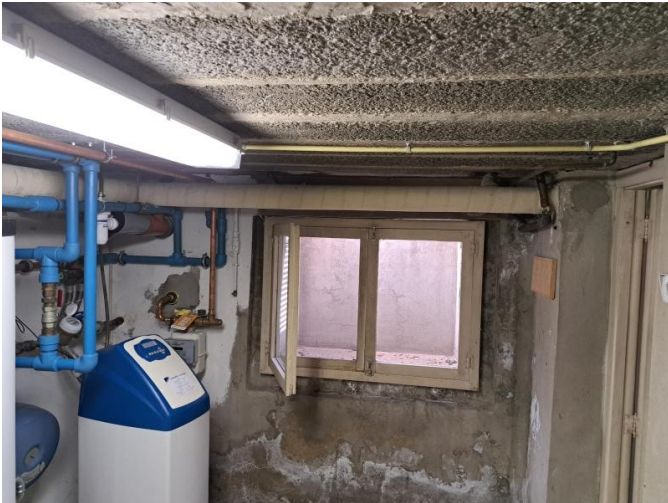
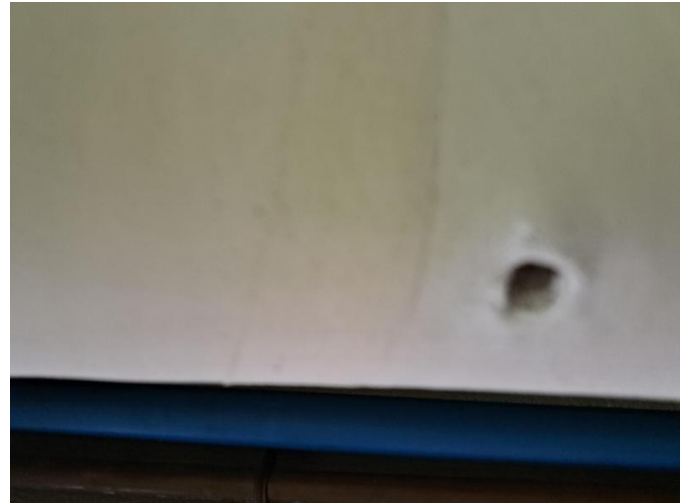
Fiche 2: Buis recht

Overzichtsfoto

Detailfoto

Geen asbest

#	Type	Referentie	Resultaat
2.1	Puntmonster	Buis recht	Geen asbest

Beschrijving	Buis recht
Omgeving	Binnen
Primaire drager	HVAC infrastructuur en uitrusting
Bindmiddel van materiaal	Gips - kalk
Gebondenheid op basis van bindmiddel	Niet-hechtgebonden
Hoeveelheid (gewicht - aantal)	• 1,00 kg - 1 stuk
Totaal gewicht	1,00 kg
Identificatiemethode	Vaststelling met monstername
Destructieve handeling voor identificatie	Nee

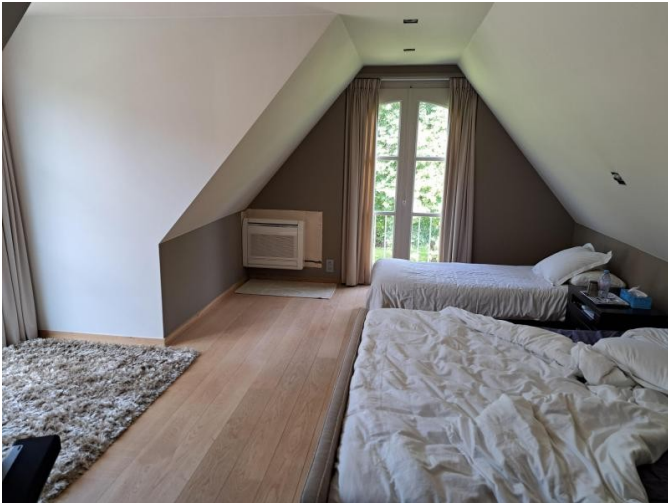
Fiche 3: Bezetting muren

Overzichtsfoto

Detailfoto

Geen asbest

#	Type	Referentie	Resultaat
3.1	Mengmonster	Bezetting muren	Geen asbest

Beschrijving	Bezetting muren
Omgeving	Binnen
Primaire drager	Binnenwand
Bindmiddel van materiaal	Gips - kalk
Gebondenheid op basis van bindmiddel	Niet-hechtgebonden
Hoeveelheid (oppervlakte - dikte - aantal)	• 350,00 m ² - 1,00 cm - 1 stuk
Totaal volume	3,50 m ³
Identificatiemethode	Vaststelling met monstername
Destructieve handeling voor identificatie	Nee
Opmerking	Het plafond is overal afgewerkt met een vals plafond. De stookruimte is niet voorzien van bezetting.
