# Asbestinventarisatetest

Maria-Theresialei 7/301, 2018 Antwerpen

Attestnummer : **20250210-000248.000**

Uitgegeven op : **10.02.2025**

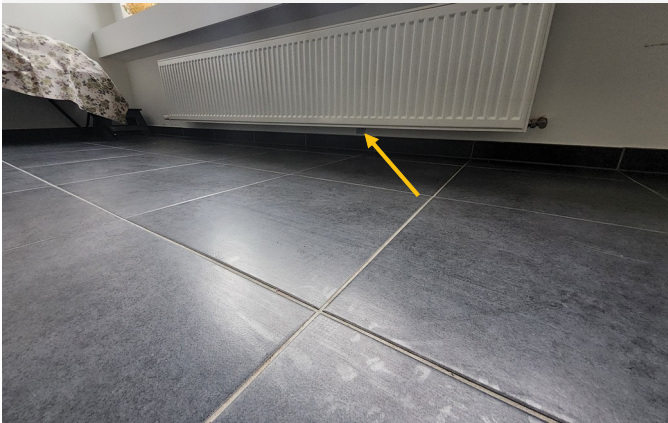
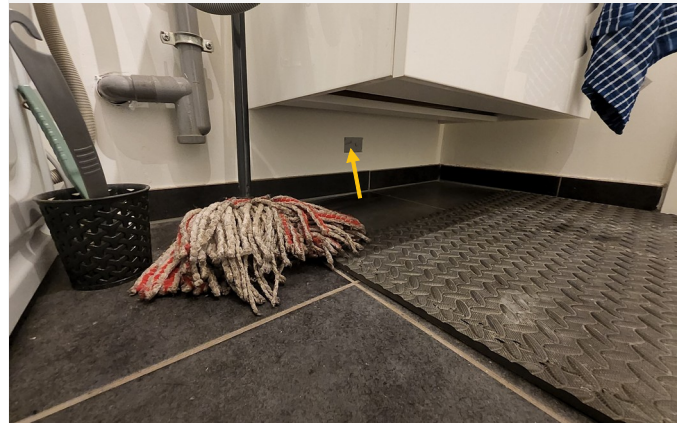
## Fiche 2: pleisterwerk muren.

Geen asbest

Overzichtsfoto

Detailfoto

| # | Type | Referentie | Resultaat |
|---|---|---|---|
| 2.1 | Mengmonster | 5/2/25-A1 | Geen asbest |

| Beschrijving | pleisterwerk muren. |
| Bindmiddel van materiaal | Gips - kalk |
| Gebondenheid op basis van bindmiddel | Niet-hechtgebonden |
| Hoeveelheid (oppervlakte - dikte - aantal) | • 110,00 m <sup>2</sup> - 3,00 cm - 1 stuk |
