# Asbestinventarisat attest

Oud-Veerstraat 46/2, 9150 Beveren-Kruibeke-Zwijndrecht

Attestnummer : 20250917-000193.001

Uitgegeven op : 17.09.2025

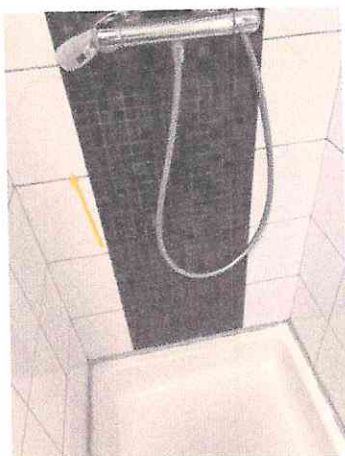
## Fiche 1: Tegellijm

Vrije foto

De tegellijm gebruikt voor de tegels in badkamer kan mogelijk asbesthoudend zijn.

| Primaire drager | Binnenwand |
| (Asbest)materiaal | In-situ afwerkingslagen - Lijm laag |

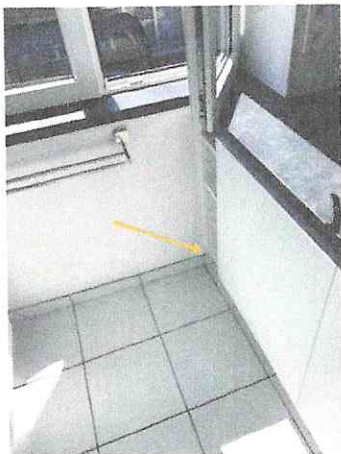
Overzichtsfoto

Fiche 2: Pleisterwerk muren

Geen asbest

| # | Type | Referentie | Resultaat |
|---|---|---|---|
| 2.1 | Mengmonster | 8783 | Geen asbest |

| Opmerking | De muren van het appartement zijn grotendeels met gipsplaat afgewerkt. De plafonds zijn overal met gipsplaat bekleed. |
