# Asbestinventarisatetest

Abtsherbergstraat 13, 2500 Lier

Attestnummer : 20230422-000142.000

**Asbestveilig**

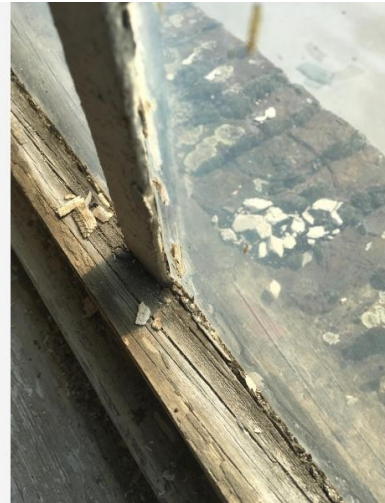
Overzichtsfoto

Detailfoto

Geen asbest

| # | Type | Referentie | Resultaat |
|---|---|---|---|
| 2.1 | Puntmonster | 2022-852-LA13P02 | Geen asbest |

| Beschrijving | Mastiek ramen |
| Omgeving | Grenst aan binnen- en buitenlucht |
| Primaire drager | Wandopening verticaal (raam, deur, ...) |
| Bindmiddel van materiaal | Kitten, mastiek, pasta |

| Opmerking | Dit zijn de ramen op V1 en de dakramen op V2. |
