# Asbestinventarisatetest

Breughelpark 17/37, 1731 Asse

Attestnummer : 20230110-000411.000

Uitgegeven op : 10.01.2023

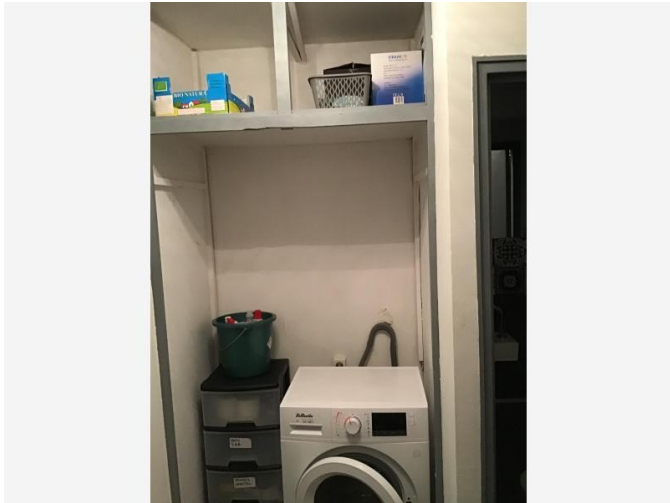
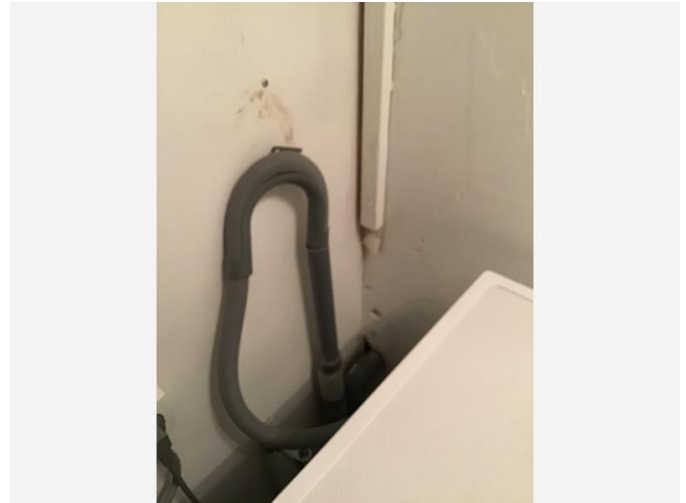
Geen asbest

| # | Type | Referentie | Resultaat |
|---|---|---|---|
| 2.1 | Mengmonster | MM01 | Geen asbest |

| Beschrijving | pleisterwerk muren |
| Bindmiddel van materiaal | Gips - kalk |

| Gebondenheid op basis van bindmiddel | Niet-hechtgebonden |
