# Asbestinventarisatetest

Mattekete 8, 1570 Galmaarden

Attestnummer : 20231117-000082.000

## Niet-asbestveilig

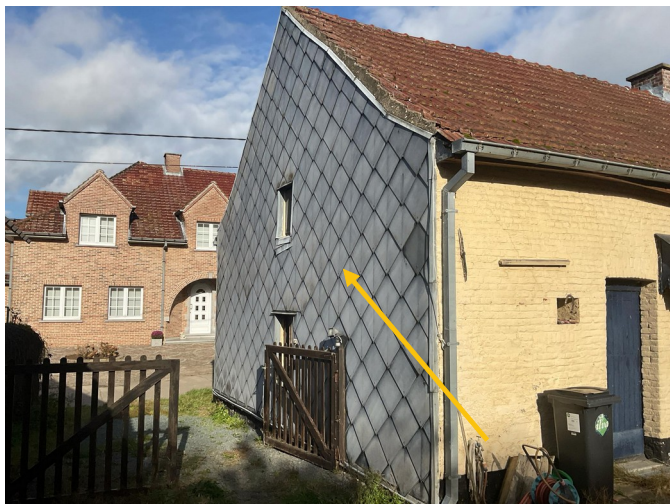
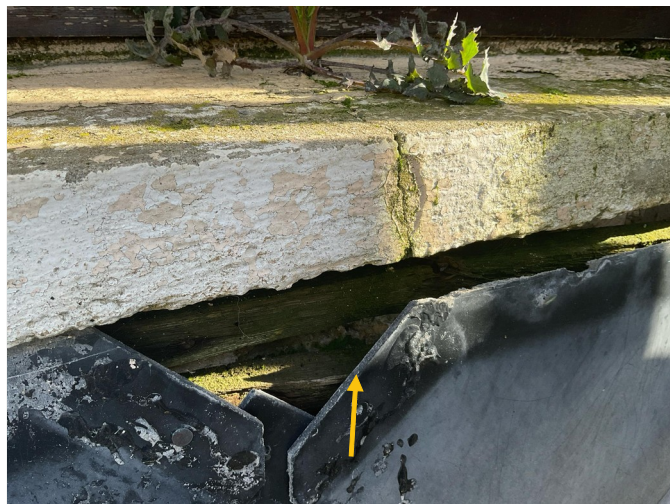
Overzichtsfoto

Detailfoto

Eindbeoordeling materiaalrisico	Verhoogd materiaalrisico en/of verhoogde kans op vezelvrijgave
---------------------------------	--

Gebondenheid	Categorie 1: hechtgebonden in oorsprong
Asbestsoort (vezeltype)	Crocidoliet aanwezig
Asbestconcentratie	Laag (< 50%)
Afschermingsgraad van het gehele materiaal	Geheel of deels vrij aan de buitenlucht
Toestand van het materiaal	Matig beschadigd, matig verweerd

Beschrijving	Leie shingles
Omgeving	Buiten
Primaire drager	Wand buitenschil
Asbestmateriaal	Dak- en gevelbekleding - Lei, shingle
Bindmiddel van asbestmateriaal	Cement
Gebondenheid op basis van bindmiddel	Hecht
Hoeveelheid (oppervlakte - aantal)	• 55,00 m <sup>2</sup> - 1 stuk
Totale oppervlakte	55,00 m <sup>2</sup>
Eenvoudig bereikbaar	Ja
Bevestigingswijze	• Genageld, geniet

Het asbestmateriaal valt onder de mijlpaal van 2034.

Verwijderen

- Zorg voor een veilig beheer. Vermijd het beschadigen van het asbestmateriaal. Controleer de toestand jaarlijks op wijzigingen.
- Zorg voor een veilig beheer en verwijder dit asbestmateriaal wanneer het bij werken eenvoudig bereikbaar wordt. Controleer de toestand jaarlijks op wijzigingen.

- Eenvoudige handelingen: mag via doe-het-zelf of door werknemer(s) met opleidingsattest eenvoudige handelingen  
Bij het renoveren of isoleren van de woning, zorgvuldig verwijderen.  
De shingles niet breken, niet reinigen met hoge druk, niet in boren.

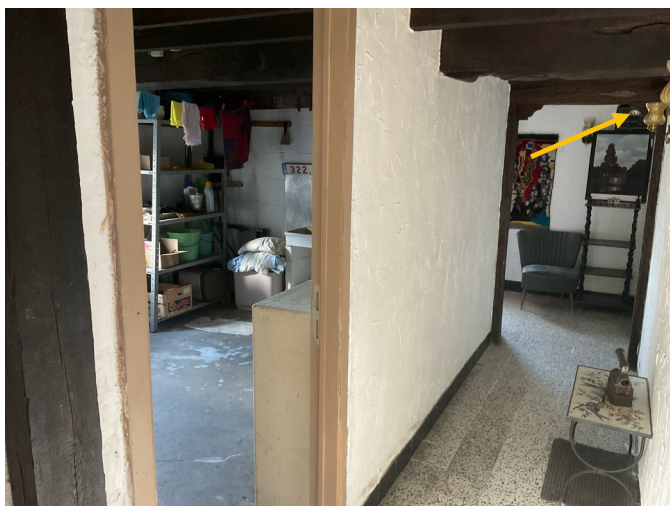
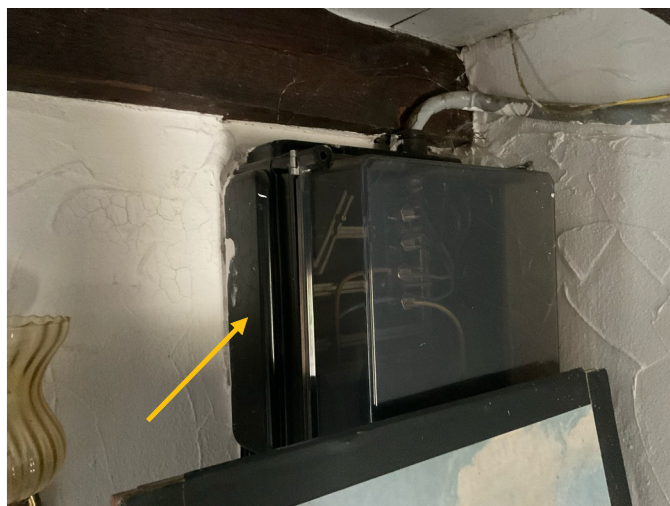
Overzichtsfoto

Detailfoto

Eindbeoordeling materiaalrisico	Zeer laag materiaalrisico en/of zeer lage kans op vezelvrijgave
---------------------------------	---

Gebondenheid	Categorie 1: hechtgebonden in oorsprong
Asbestsoort (vezeltype)	Crocidoliet aanwezig
Asbestconcentratie	Laag (< 50%)
Afschermingsgraad van het gehele materiaal	Stootvaste afscherming of omkasting
Toestand van het materiaal	Onbeschadigd, niet verweerd

Beschrijving	Bakeliet
Omgeving	Binnen
Primaire drager	Communicatie en elektrische infrastructuur en uitrusting
Asbestmateriaal	Plaat, paneel, tablet - Type Bakeliet
Bindmiddel van asbestmateriaal	Kunststof of -hars
Gebondenheid op basis van bindmiddel	Hecht
Hoeveelheid (oppervlakte - dikte - aantal)	• 0,30 m <sup>2</sup> - 0,50 cm - 1 stuk
Totaal volume	0,002 m <sup>3</sup>
Eenvoudig bereikbaar	Ja
Bevestigingswijze	• Geschroefd

Het asbestmateriaal valt onder de mijlpaal van 2040.

Zorgvuldig beheren

- Zorg voor een veilig beheer. Vermijd het beschadigen van het asbestmateriaal. Controleer de toestand jaarlijks op wijzigingen.
- Zorg voor een veilig beheer en verwijder dit asbestmateriaal wanneer het bij werken eenvoudig bereikbaar wordt. Controleer de toestand jaarlijks op wijzigingen.

- Eenvoudige handelingen: mag via doe-het-zelf of door werknemer(s) met opleidingsattest eenvoudige handelingen  
Eenvoudig te verwijderen bij renovatiewerken van de elektrische installaties.  
Niet breken, niet in boren.

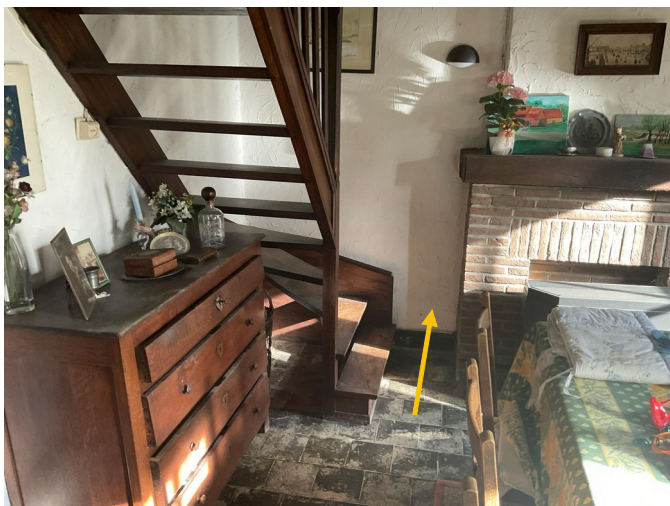
## Fiche 4: Pleisterwerk muren

Overzichtsfoto

Detailfoto

Geen asbest

#	Type	Referentie	Resultaat
4.1	Mengmonster	MM01	Geen asbest

Beschrijving	Pleisterwerk muren
Omgeving	Binnen
Primaire drager	Binnenwand

<b>Bindmiddel van materiaal</b>	Gips - kalk
<b>Gebondenheid op basis van bindmiddel</b>	Niet-hechtgebonden
<b>Hoeveelheid (oppervlakte - dikte - aantal)</b>	• 230,00 m <sup>2</sup> - 0,50 cm - 1 stuk
<b>Totaal volume</b>	1,15 m <sup>3</sup>
<b>Identificatiemethode</b>	Vaststelling met monstername
<b>Destructieve handeling voor identificatie</b>	Nee
