# Asbestinventarisatetest

23087E0268/00E000

Attestnummer : 20231110-000207.000

Uitgegeven op : 10.11.2023

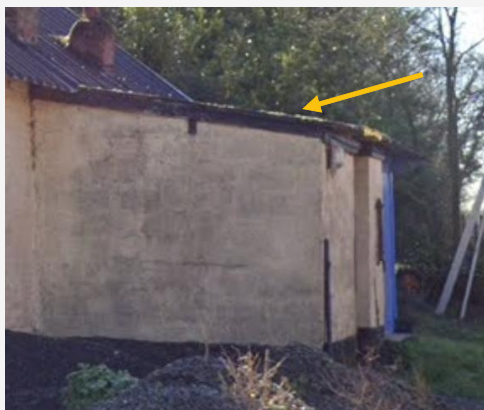
Overzichtsfoto

Detailfoto

| Eindbeoordeling materiaalisico | Verhoogd materiaalisico en/of verhoogde kans op vezelvrijgave |

| Asbestsoort (vezeltype) | Crocidoliet aanwezig |
| Toestand van het materiaal | Matig beschadigd, matig verweerd |

| Beschrijving | Golfplaten aanbouw achter woning |
| Asbestmateriaal | Dak- en gevelbekleding - Golfplaat |

Verwijderen

- Zorg voor een veilig beheer. Vermijd het beschadigen van het asbestmateriaal. Controleer de toestand jaarlijks op wijzigingen.
- Verwijder dit asbestmateriaal zo snel mogelijk. Volg de toestand goed op.
- Hemelwater dat afspoelt van asbestcement daken of gevels kan asbestdeeltjes bevatten. Gebruik het enkel voor gesloten circuits (bv. spoelen toiletten). Reinig na het vervangen van het dak of de gevel de dakgoten en regenwaterput of -ton om asbesthoudend sediment of slib te verwijderen

- Eenvoudige handelingen: mag via doe-het-zelf of door werknemer(s) met opleidingsattest eenvoudige handelingen  
Eenvoudig zelf te verwijderen.  
Niet breken, niet in boren, niet reinigen met hoge druk reiniger.

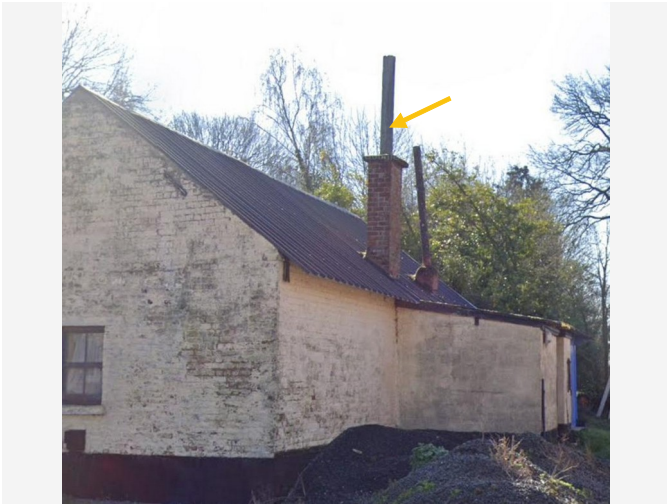
Overzichtsfoto

Detailfoto

| Eindbeoordeling materiaalrisico | Verhoogd materiaalrisico en/of verhoogde kans op vezelvrijgave |

| Asbestsoort (vezeltype) | Crocidoliet aanwezig |
| Toestand van het materiaal | Matig beschadigd, matig verweerd |

| Beschrijving | Asbestcement schouw |
| Asbestmateriaal | Rookgaskanaal |

Verwijderen

- Zorg voor een veilig beheer. Vermijd het beschadigen van het asbestmateriaal. Controleer de toestand jaarlijks op wijzigingen.
- Zorg voor een veilig beheer en verwijder dit asbestmateriaal wanneer het bij werken eenvoudig bereikbaar wordt. Controleer de toestand jaarlijks op wijzigingen.

- Eenvoudige handelingen: enkel door erkend asbestverwijderaar  
Laten verwijderen door een erkend asbestverwijderaar. Bij het breken van de toepassing is er een grote kans op vezelvrijgave.
