# Asbestinventarisatetest

Jonkvrouw Mattestraat 17, 9000 Gent

Attestnummer : 20230207-000075.000

Uitgegeven op : 07.02.2023

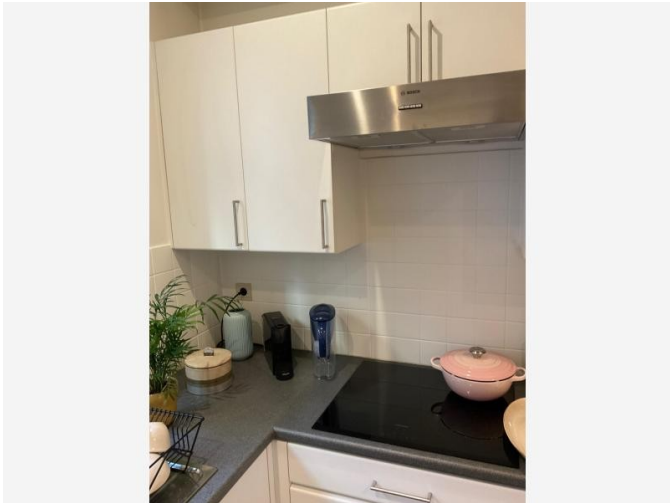
Vrije foto

De achterliggende laag kon niet worden vastgesteld of geïnspecteerd gedurende het bezoek op de aanwezigheid van zwarte lijm vanwege het gebrek aan kapotte tegels.

| Identificatiemethode | Redelijk vermoeden |
| Primaire drager | Binnenwand |
| (Asbest)materiaal | In-situ afwerkingslagen - Lijm laag |
| Bindmiddel | Lijm |
| Gebondenheid bindmiddel | Hecht |

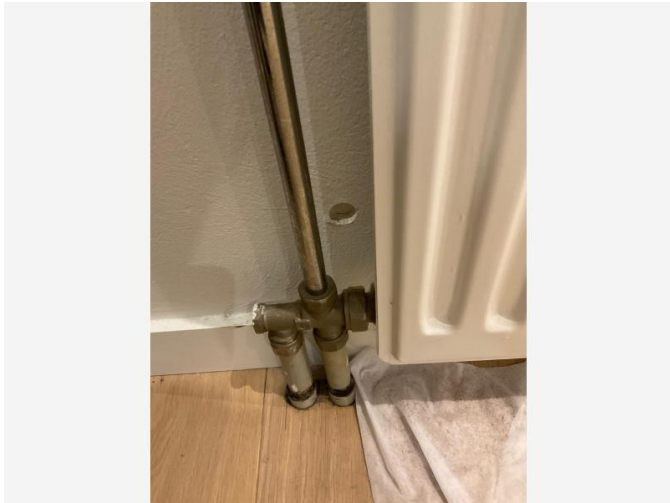
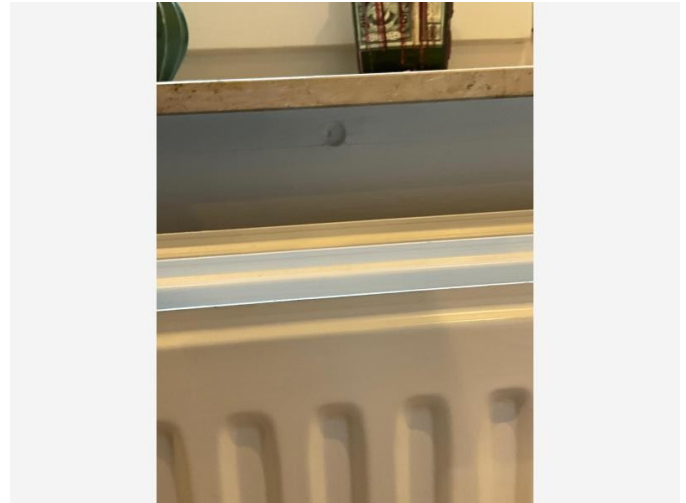
## Fiche 4: Pleister wand

Geen asbest

| # | Type | Referentie | Resultaat |
|---|---|---|---|
| 4.1 | Mengmonster | 001 | Geen asbest |

| Beschrijving | Pleister wand |
| Bindmiddel van materiaal | Gips - kalk |

| Gebondenheid op basis van bindmiddel | Niet-hechtgebonden |
| Hoeveelheid (oppervlakte - dikte - aantal) | <ul style="list-style-type: none"> <li>• 87,16 m<sup>2</sup> - 1,00 cm - 1 stuk</li> </ul> |
