## Keuringsverslag van een elektrische laagspanning- en zeer lage spanningsinstallatie

NIET CONFORM

Datum keuring: 22/02/2022

Straatnaam schapenbaan  
Huisnummer 6  
Busnummer  
Postcode 1860  
Gemeente MEISE  
Land België

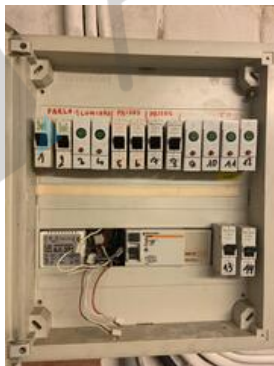
Afbeelding schakel- en verdeelbord:

Aantal kringen	Curve	Bescherming IN (A)	(andere)	P	Sectie (mm²)
6	C	10		1	-
6	C	16		1	-
6	C	20		1	-
26	C	andere	15	1	-
<b>Visueel nazicht (algemeen)</b>	NOK	<b>Directe aanraking</b>	NOK	<b>Indirecte aanraking</b>	NOK
<b>Aansluitingen</b>	NOK	<b>schema in bijlage door Aceg vzw</b>	NA		
<b>Equipotentiale verbindingen</b>	NOK	<b>Doorsnede geleiders</b>	NOK		
<b>Continuïteit</b>	NOK	<b>Verlichting / toestellen</b>	OK
