# Asbestinventarisatetest

Blandenstraat 236/11, 3053 Oud-Heverlee

Attestnummer : **20231214-000287.000**

Uitgegeven op : **14.12.2023**

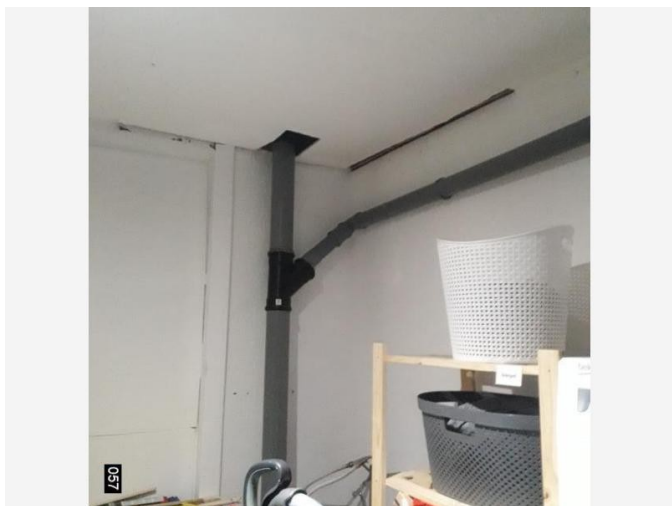
Vrije foto

Het gehele appartement werd in 2021 vernieuwd. Alle plafonds werden afgewerkt met gyprocplaten. Wat zich achter deze platen bevindt kon niet vastgesteld worden.

| (Asbest)materiaal | Gyproc platen |

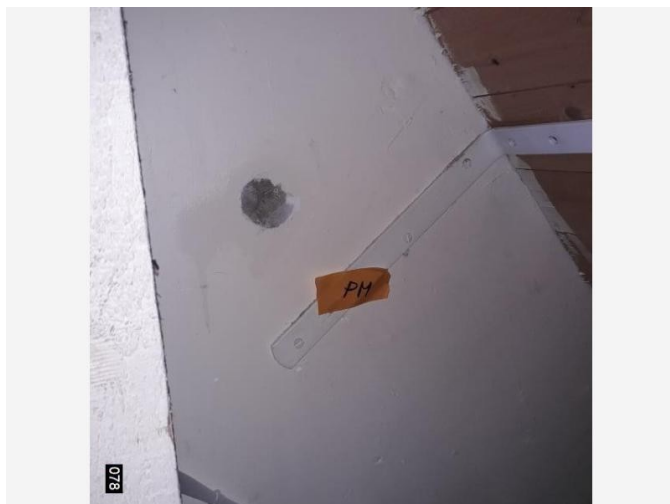
## Fiche 2: Pleister muren

Geen asbest

| # | Type | Referentie | Resultaat |
|---|---|---|---|
| 2.1 | Mengmonster | PM | Geen asbest |

| Beschrijving | Pleister muren |
