## Dossier Technique Immobilier

Numéro de dossier : 86923  
 Date du repérage : 19/04/2022

# DPE Diagnostic de performance énergétique (logement)

Adresse : 4 b Chemin de Marsillargues  
30740 LE CAILAR

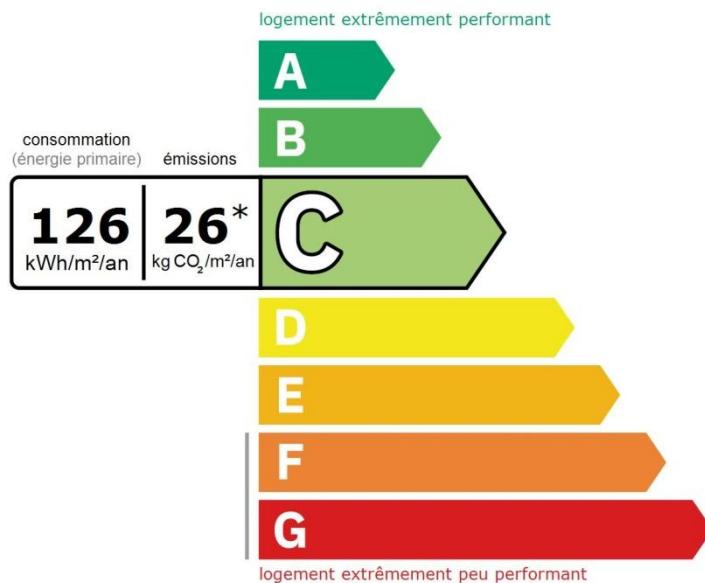
## Performance énergétique et climatique

Le niveau de consommation énergétique dépend de l'isolation du logement et de la performance des équipements.

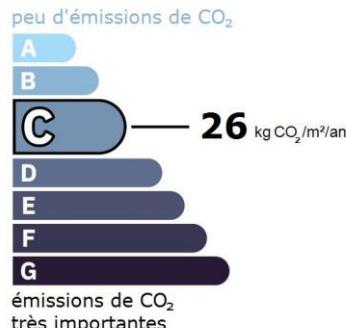
Ce logement émet 4 469 kg de CO<sub>2</sub> par an, soit l'équivalent de 23 157 km parcourus en voiture.

Le niveau d'émissions dépend principalement des types d'énergies utilisées (bois, électricité, gaz, fioul, etc.)

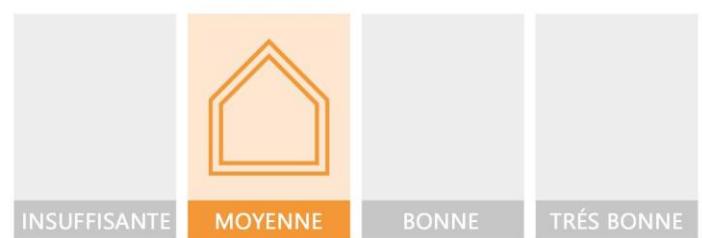
## Performance de l'isolation

description	isolation
Murs	Mur en blocs de béton creux d'épaisseur ≤ 20 cm avec isolation intérieure (9 cm) donnant sur l'extérieur	
	Mur en pierre de taille et moellons constitué d'un seul matériaux ou inconnu d'épaisseur 55 cm avec isolation intérieure (9 cm) donnant sur l'extérieur	insuffisante
	Mur en pierre de taille et moellons constitué d'un seul matériaux ou inconnu d'épaisseur 55 cm non isolé donnant sur l'extérieur	
Plancher bas	Dalle béton donnant sur un terre-plein	insuffisante
Toiture/plafond	Combles aménagés sous rampants donnant sur l'extérieur (combles aménagés) avec isolation intérieure (réalisée entre 2001 et 2005)	moyenne
Portes et fenêtres	Porte(s) bois opaque pleine	
	Fenêtres battantes métal à rupture de ponts thermiques, double vitrage à isolation renforcée	
	Fenêtres fixes métal à rupture de ponts thermiques, double vitrage à isolation renforcée	bonne
	Fenêtres battantes bois, double vitrage à isolation renforcée

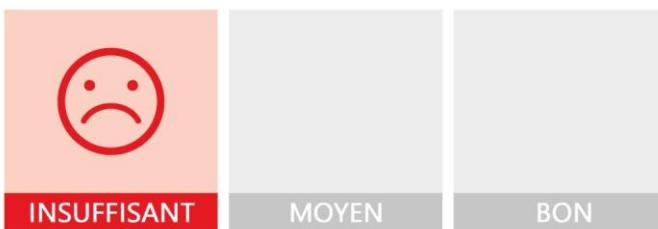
## Confort d'été (hors climatisation)\*

Les caractéristiques de votre logement améliorant le confort d'été :

logement traversant

toiture isolée

Équipez les fenêtres de votre logement de volets extérieurs ou brise-soleil.
