## Keuringsverslag van een elektrische laagspanning- en zeer lage spanningsinstallatie

NIET CONFORM

Datum keuring: 06/05/2025

Brusselsesteenweg  
373  
3090  
OVERIJSE  
België

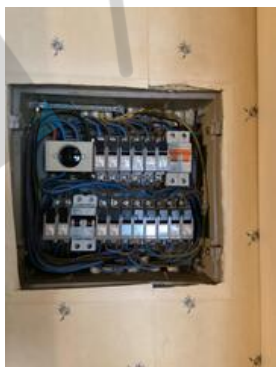
Afbeelding schakel- en verdeelbord:

- I5.04 Verdeelbord is niet van klasse I of II. (Boek 1 Onderafdeling 5.3.5.1.A.)
- I6.02 Een algemene differentieelstroombeschermingsinrichting met een nominale stroom (In) van minstens 40A en een gevoeligheid van maximum 300mA is niet geplaatst. (Boek 1 Onderafdeling 4.2.4.3. en 5.3.5.3.a.)
