Asbestinventarisatetest

Antwerpsesteenweg 7, 2800 Mechelen

Attestnummer : 20251124-000323.000
Uitgegeven op : 24.11.2025
Geldig tot : Onbeperkt (tenzij de toestand wijzigt)

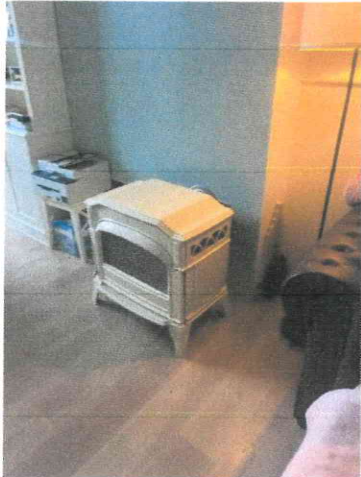
Situeringsfoto

Tijdelijke beperking

Reden: Het te onderzoeken materiaal situeert zich hoger dan 3,50 m te rekenen vanaf een veilige ondergrond

Uitleg van de asbestdeskundige: Binnenkant van de schouw kan niet worden onderzocht wegens het feit dat dit zich op een afstand hoger dan 3,5m t.o.v. een vaste ondergrond bevindt. Verder is de schouw ook ingesloten.

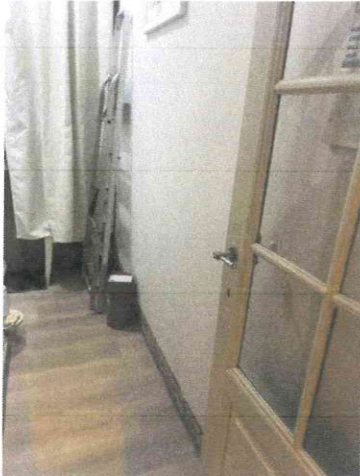
Fiche 2: Pleisterwerk muren

Geen asbest

#	Type	Referentie	Resultaat
2.1	Mengmonster	M01	Geen asbest

Beschrijving	Pleisterwerk muren
Omgeving	Binnen
Primaire drager	Binnenwand
Bindmiddel van materiaal	Gips - kalk
Gebondenheid op basis van bindmiddel	Niet-hechtgebonden
Hoeveelheid (oppervlakte - dikte - aantal)	• 180,00 m ² - 1,00 cm - 1 stuk
Totaal volume	1,80 m ³
Identificatiemethode	Een monstername door de asbestdeskundige met laboanalyse door een asbestlabo.
Destructieve handeling voor identificatie	Nee
Opmerking	Deze oppervlakte, volumes en gewichten zijn niet gemeten, maar geschat op basis van een benadering van het aanwezig pleisterwerk in alle muren (de opgegeven hoeveelheden mogen niet gebruikt worden als maatstaf van heffing).

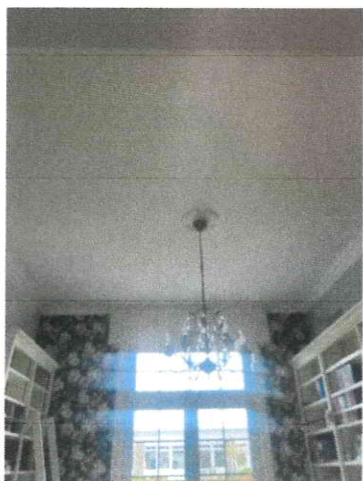
Fiche 3: Pleisterwerk plafonds

Geen asbest

#	Type	Referentie	Resultaat
3.1	Mengmonster	M02	Geen asbest

Beschrijving	Pleisterwerk plafonds
Omgeving	Binnen
Primaire drager	Plafond
Bindmiddel van materiaal	Gips - kalk
Gebondenheid op basis van bindmiddel	Niet-hechtgebonden
Hoeveelheid (oppervlakte - dikte - aantal)	• 100,00 m ² - 1,00 cm - 1 stuk
Totaal volume	1,00 m ³
Identificatiemethode	Een monstername door de asbestdeskundige met laboanalyse door een asbestlabo.
Destructieve handeling voor identificatie	Nee
Opmerking	Deze oppervlakte, volumes en gewichten zijn niet gemeten, maar geschat op basis van een benadering van het aanwezig pleisterwerk in alle plafonds (de opgegeven hoeveelheden mogen niet gebruikt worden als maatstaf van heffing).

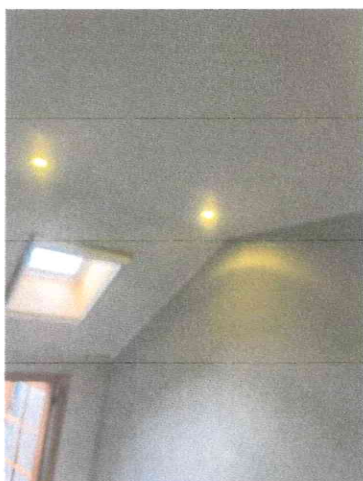
Beschrijving	Notitie	Terug te vinden op plannen
Fiche 4: Dakafwerking	ONDERLIGGENDE LAGEN NIET INSPECTEERBAAR, MOGELIJKHEID TOT ASBEST.	Plan 1.3: DAKPLAN
Fiche 5: Leidingisolatie - niet aanwezig	-	-
Fiche 6: Lift - niet aanwezig	-	-
Fiche 7: Rookgaskanaal - niet aanwezig	-	-
Fiche 8: Mastiek - niet aanwezig	-	-
Fiche 9: Stookinstallatie - niet aanwezig	-	-
Fiche 10: DAKBEDEKKING	-	-
