# Asbestinventarisatetest

Tiensestraat 47, 3000 Leuven

Attestnummer : 20221123-000051.000

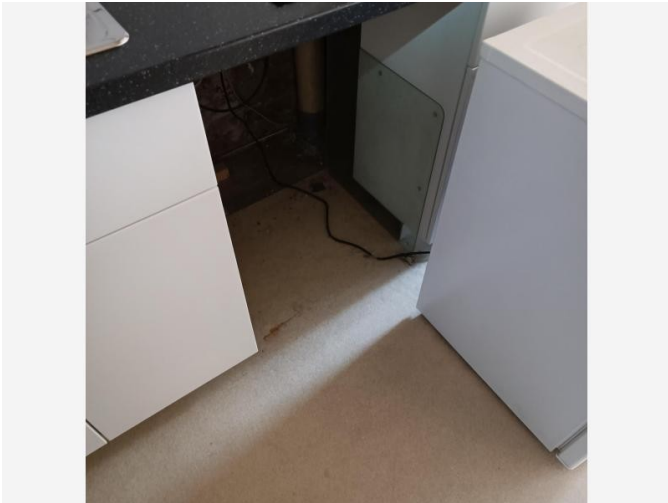
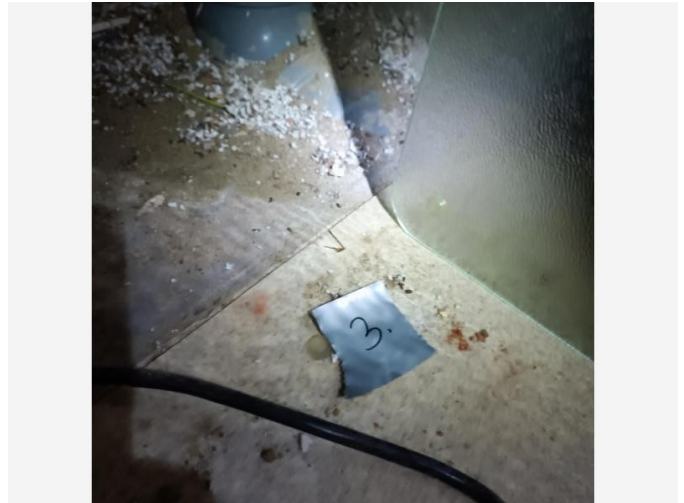
## Fiche 2: vinylvloer Keuken

Geen asbest

| # | Type | Referentie | Resultaat |
|---|---|---|---|
| 2.1 | Puntmonster | 3 | Geen asbest |

| Beschrijving | vinylvloer Keuken |
| Bindmiddel van materiaal | Lijm |

| Gebondenheid op basis van bindmiddel | Hecht |

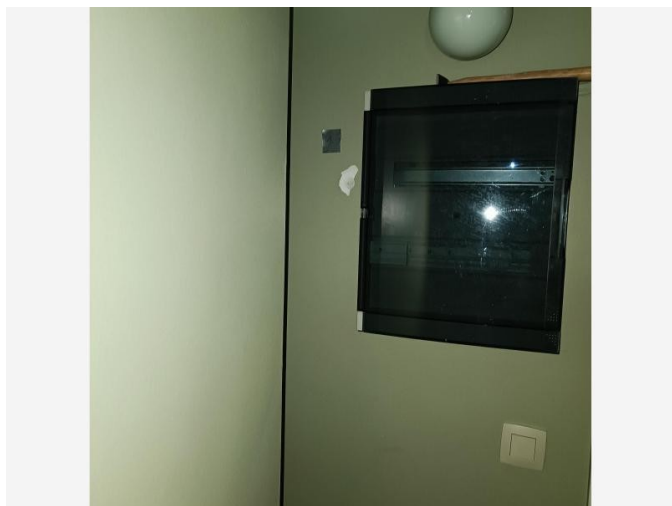
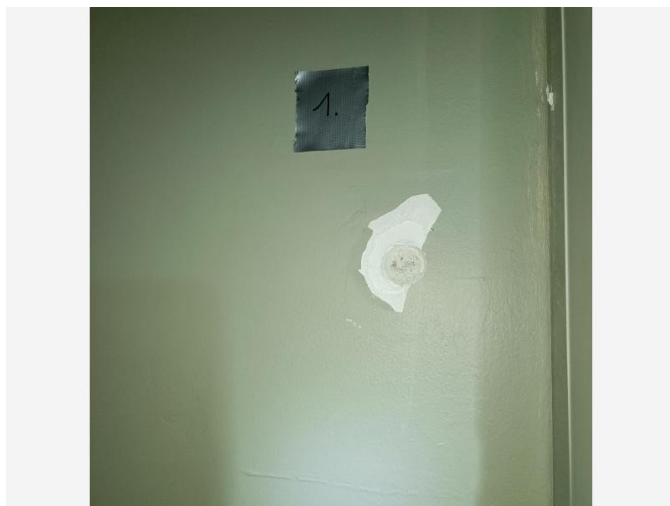
## Fiche 3: Pleisterwerk muren

Geen asbest

| # | Type | Referentie | Resultaat |
|---|---|---|---|
| 3.1 | Puntmonster | 1 | Geen asbest |

| Beschrijving | Pleisterwerk muren |
| Bindmiddel van materiaal | Gips - kalk |

| Gebondenheid op basis van bindmiddel | Niet-hechtgebonden |
