# Asbestinventarisatetest

Dorpsstraat 59A, 3050 Oud-Heverlee

Attestnummer : 20250705-000049.000

## Zone 1: Hoofdgebouw

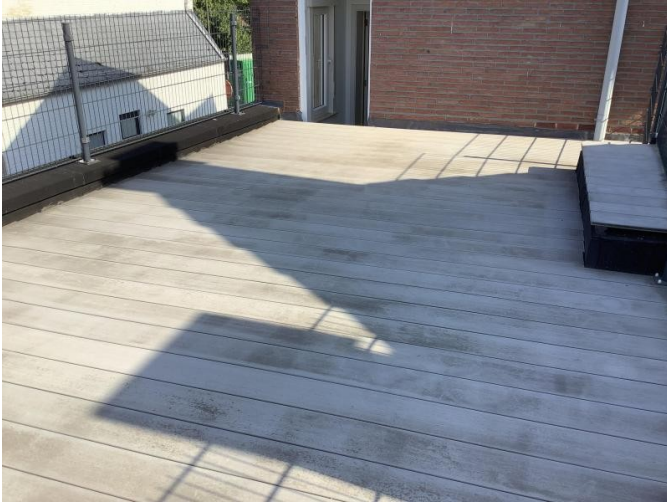
Vrije foto

Geen asbestverdachte materialen waargenomen.

| Identificatiemethode | Vaststelling & expertise (niet-asbestverdacht) |

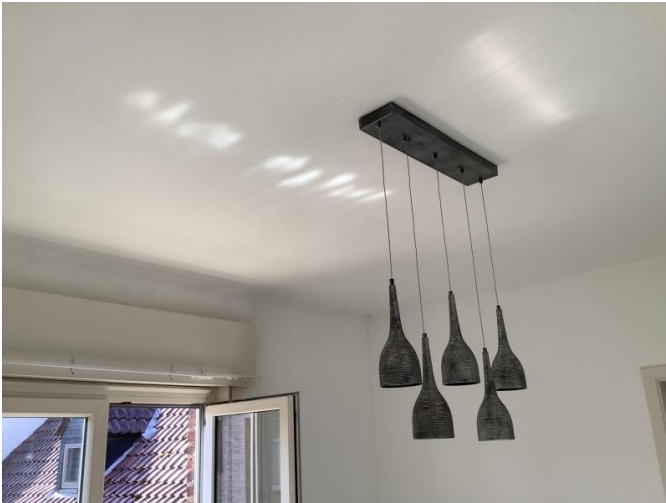
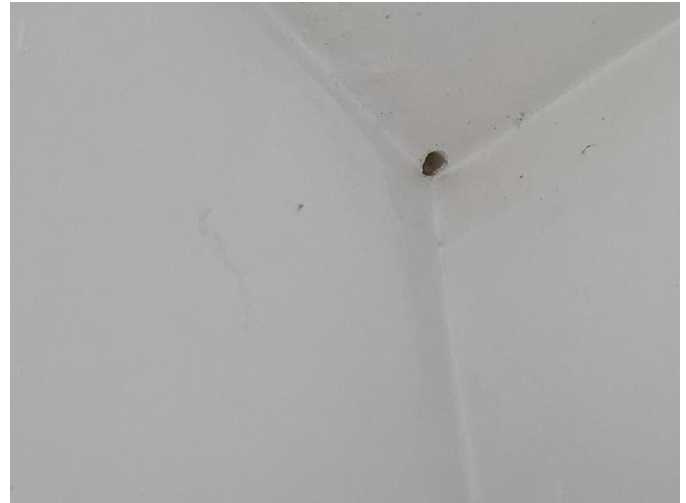
## Fiche 2: Plafonds pleister

Geen asbest

| # | Type | Referentie | Resultaat |
|---|---|---|---|
| 2.1 | Mengmonster | 48691/02 | Geen asbest |

| Bindmiddel van materiaal | Gips - kalk |
| Gebondenheid op basis van bindmiddel | Niet-hechtgebonden |
| Hoeveelheid (oppervlakte - dikte - aantal) | • 110,00 m <sup>2</sup> - 1,00 cm - 1 stuk |

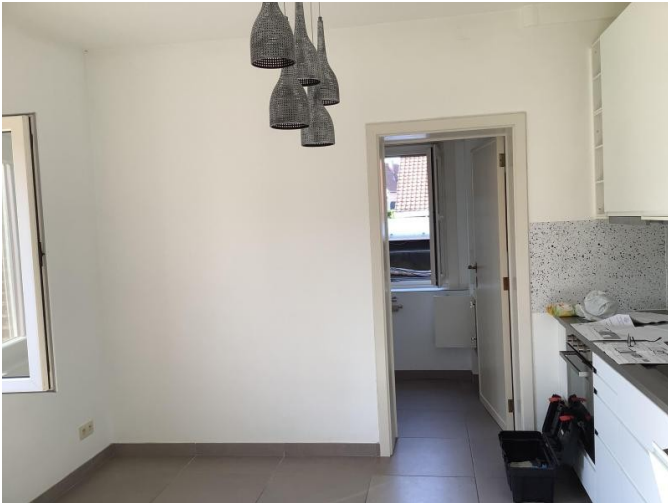
## Fiche 3: Binnenmuren pleister

Geen asbest

| # | Type | Referentie | Resultaat |
|---|---|---|---|
| 3.1 | Mengmonster | 48691/01 | Geen asbest |

| Bindmiddel van materiaal | Gips - kalk |
| Gebondenheid op basis van bindmiddel | Niet-hechtgebonden |
| Hoeveelheid (oppervlakte - dikte - aantal) | • 165,00 m <sup>2</sup> - 1,00 cm - 1 stuk |
