# Asbestinventarisatetest

Lage Kaart 91, 2930 Brasschaat

Attestnummer : **20230725-000052.000**

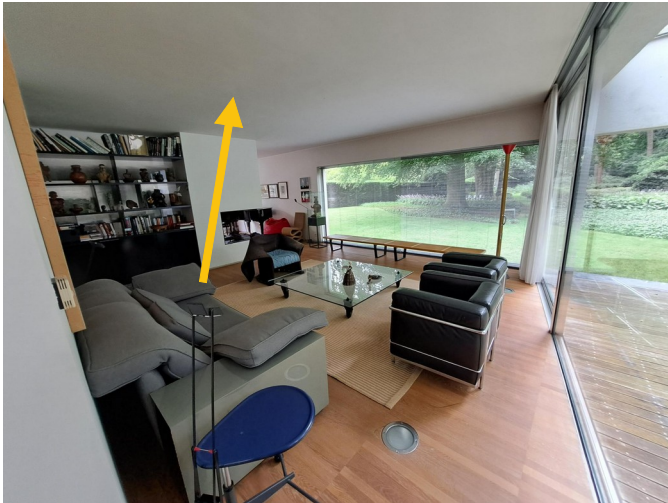
Op het gelijkvloers zijn voorzetplafonds in gyproc geplaatst waardoor het achterliggend plafond niet vaststelbaar is (beton). De plafonds op de 1ste verdieping bestaan uit beton.

| Identificatiemethode | niet vast te stellen (middenlange termijn beperking) |
| Primaire drager | Plafond |

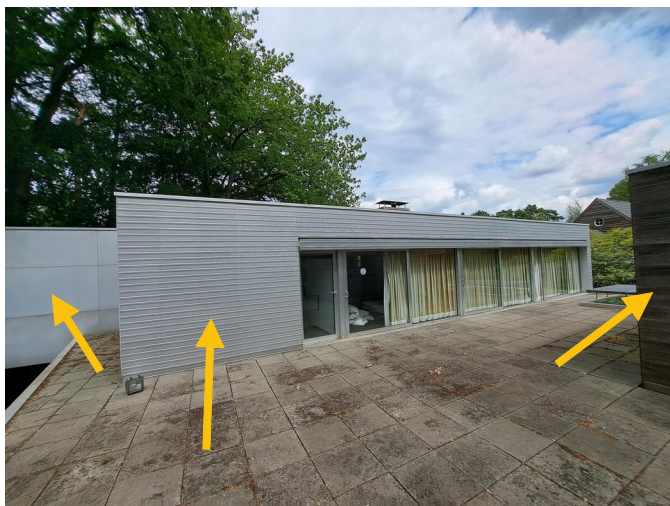
Een deel van de buitenwand is bekleed met non ferro platen en de buitenschil van de sauna ruimte op de eerste verdieping is bekleed met hout. Zonder destructie is vaststelling niet mogelijk.

| Identificatiemethode | niet vast te stellen (middenlange termijn beperking) |
| Primaire drager | Wand buitenschil |

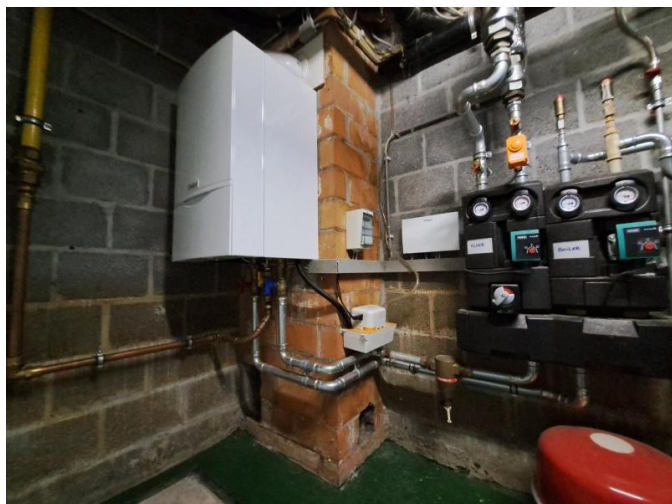
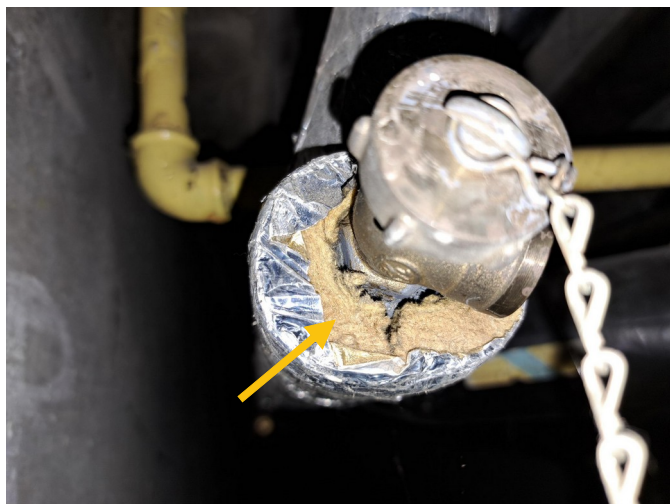
## Fiche 4: leidingisolatie

Geen asbest

| Opmerking | De leidingisolatie bestaat uit een minerale wol. |

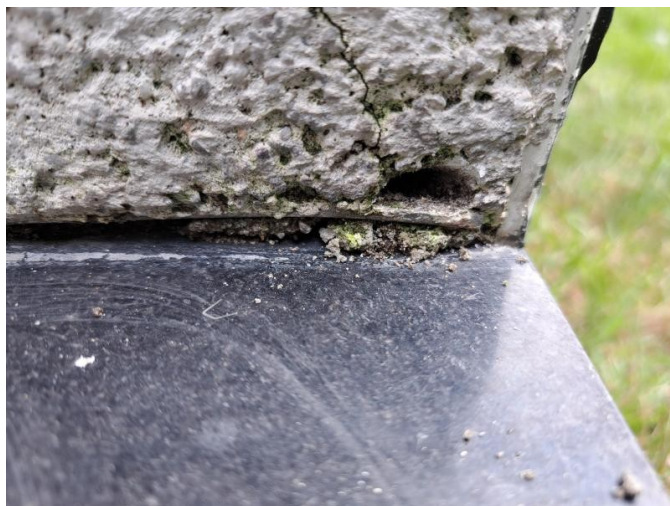
## Fiche 5: crepi buitenschil

Geen asbest

| # | Type | Referentie | Resultaat |
|---|---|---|---|
| 5.1 | Mengmonster | 2304782-002 | Geen asbest |

| Bindmiddel van materiaal | Cement |

| Gebondenheid op basis van bindmiddel | Hecht |

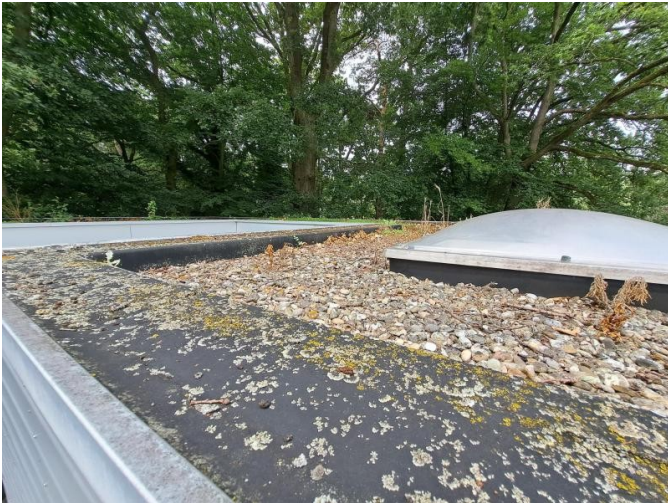
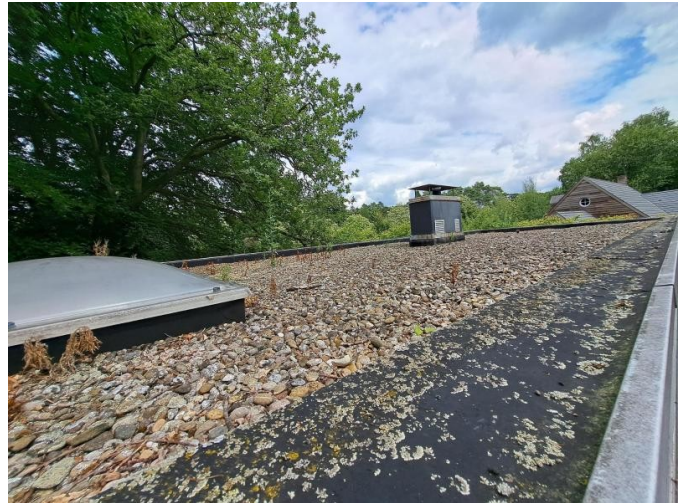
## Fiche 6: dakbedekking

Geen asbest

| Opmerking | De dakbedekking bestaat uit een vorm van rubberdak. geen roofing. |

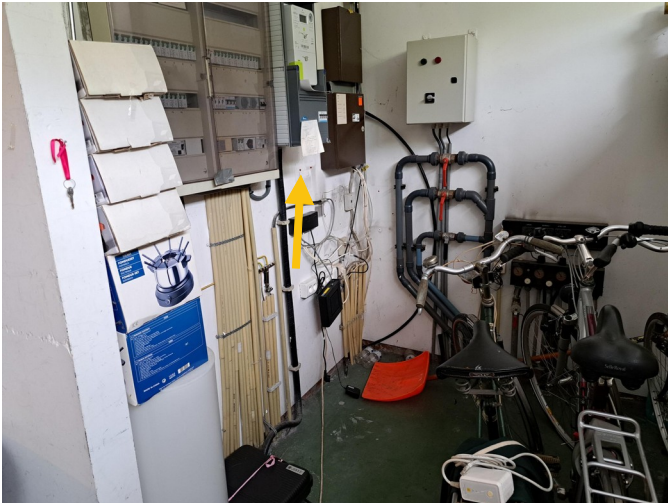
## Fiche 7: pleisterwerk wand

Geen asbest

| # | Type | Referentie | Resultaat |
|---|---|---|---|
| 7.1 | Mengmonster | 2304782-001 | Geen asbest |

| <b>Bindmiddel van materiaal</b> | Gips - kalk |
| <b>Gebondenheid op basis van bindmiddel</b> | Niet-hechtgebonden |
