# Asbestinventarisatattest

Terninckstraat 13/306, 2000 Antwerpen

Attestnummer : **20250820-000315.000**

## Zone 1: appartement bus 306

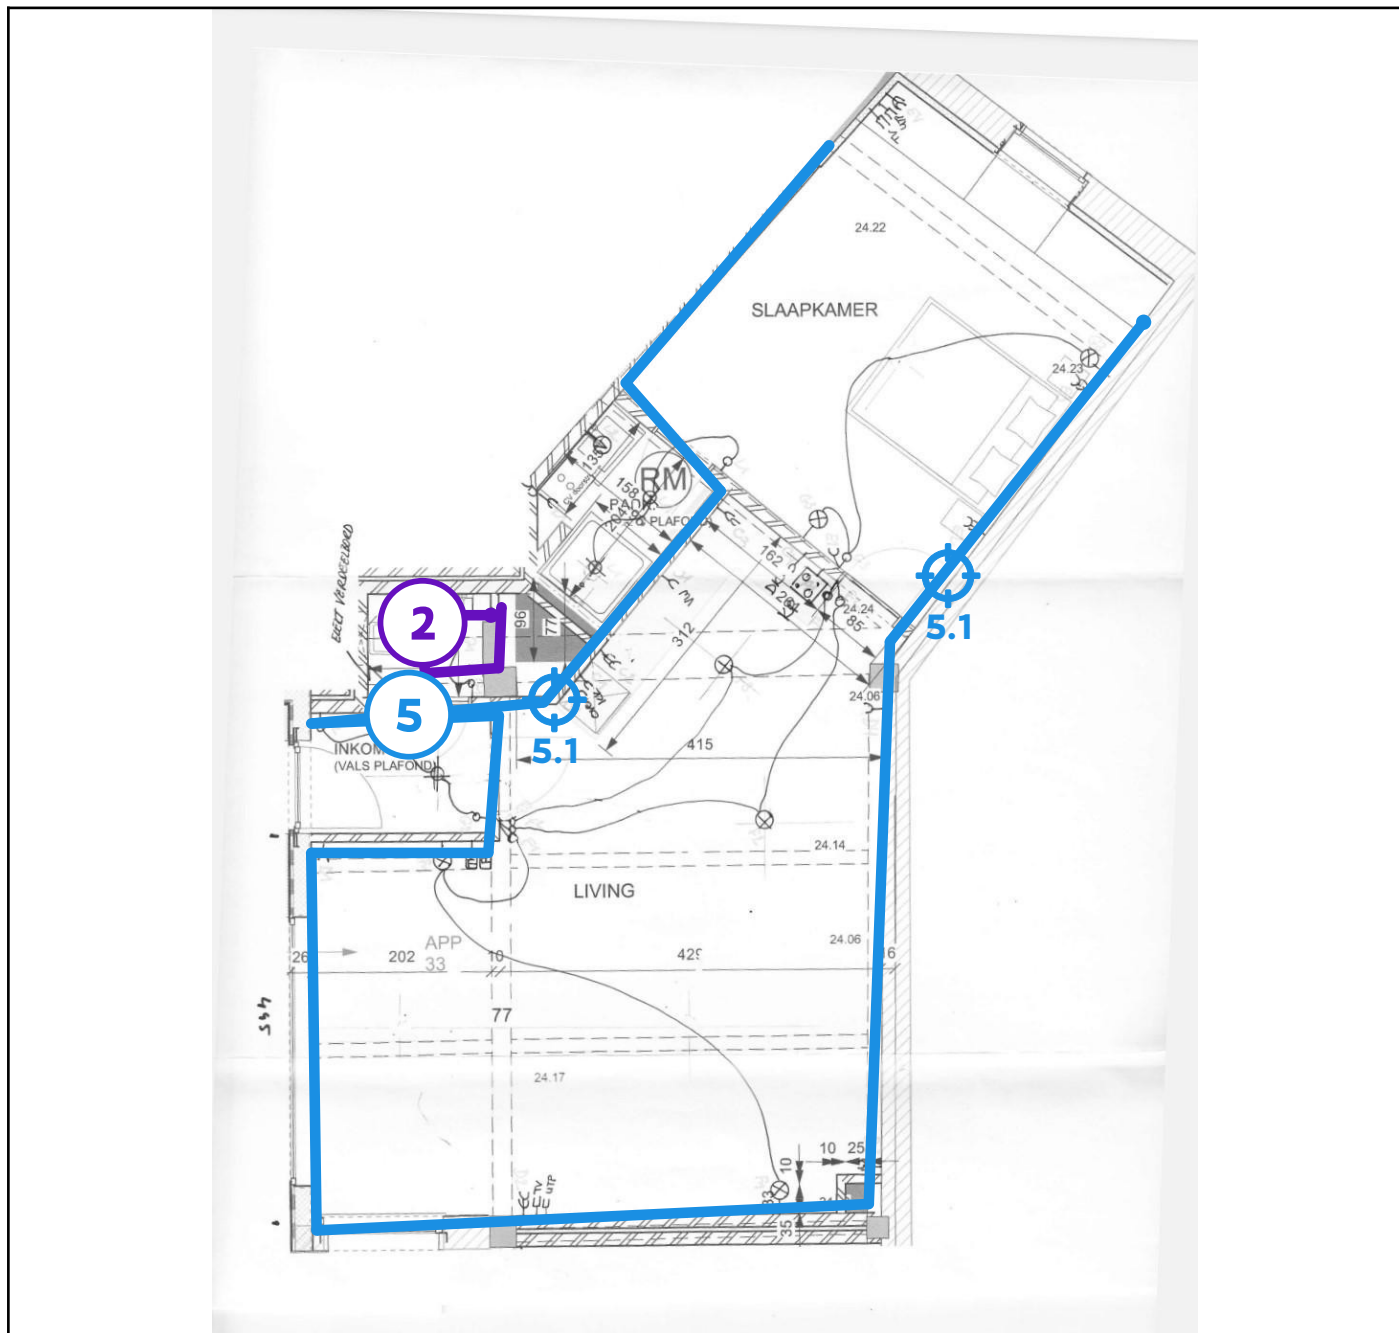
## Plan 1.1: plan appartement

| Beschrijving | Type | Actie |
|---|---|---|
| 2. CV Ketel | Advies | - |
| 5. Muurpleister | Geen asbest | - |
| 5.1 Code: muur | Mengmonster | - |

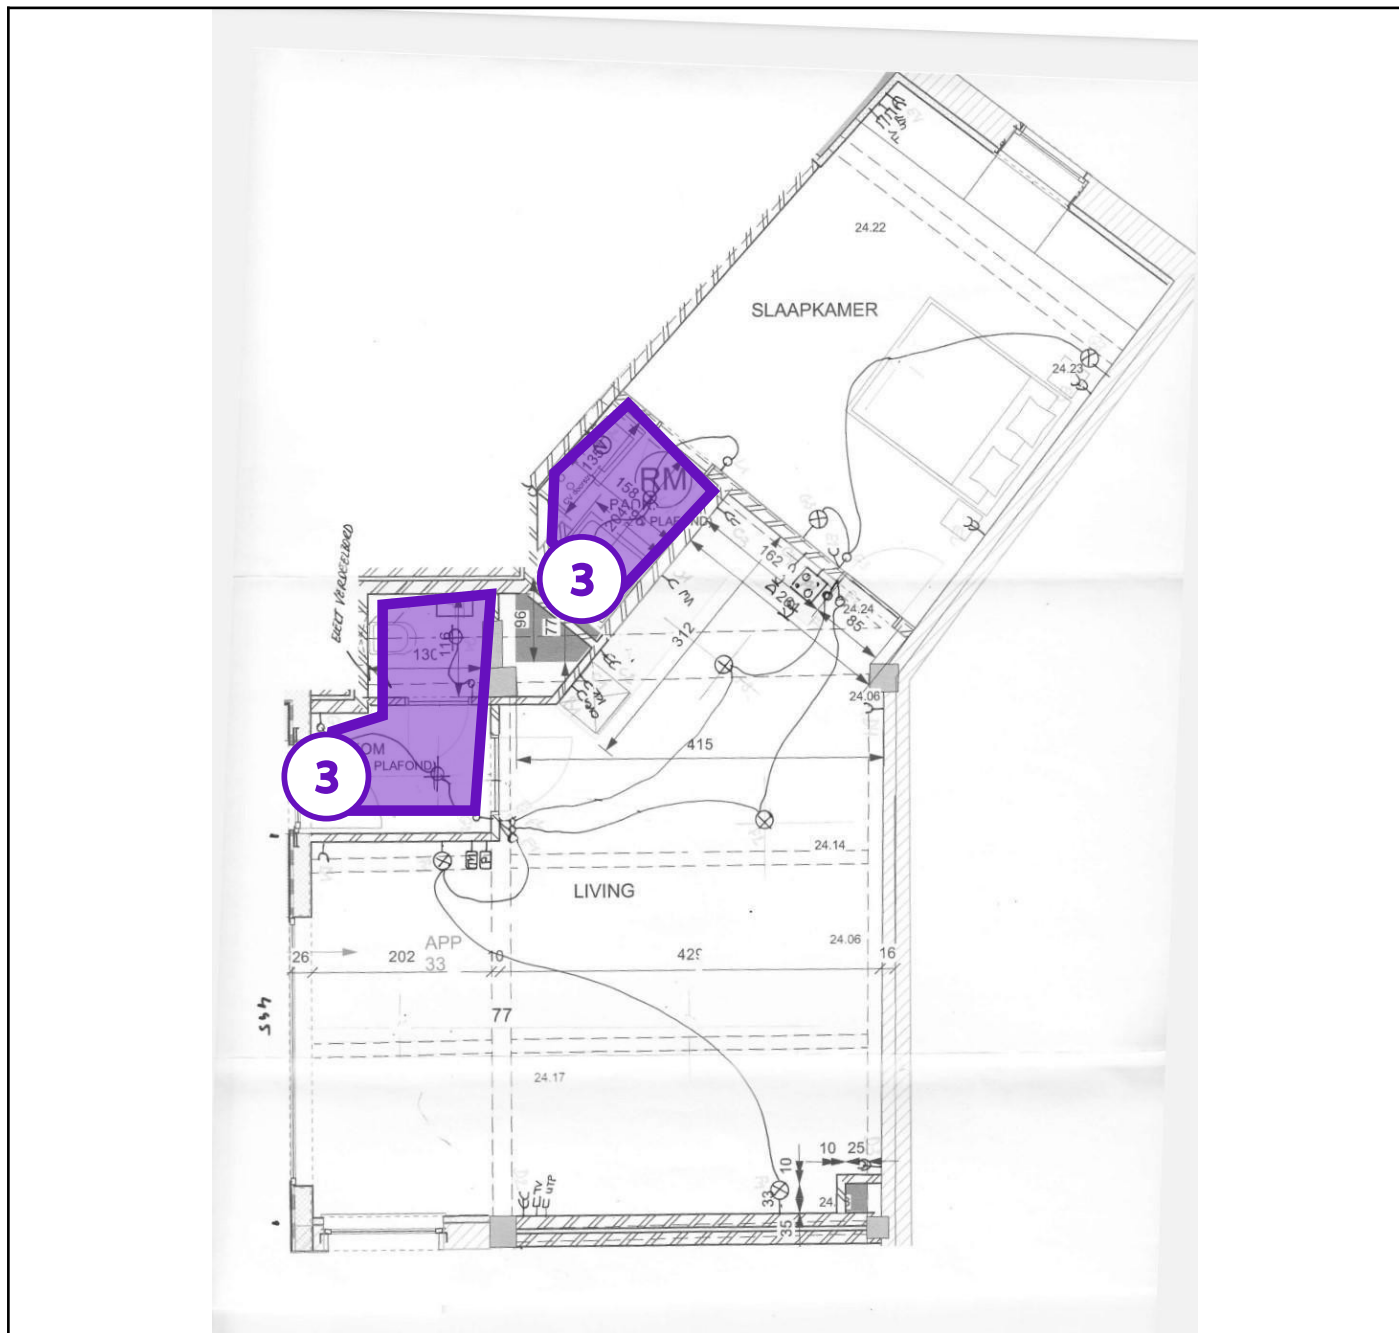
## Plan 1.2: plan appartement

| Beschrijving | Type | Actie |
|---|---|---|
| 3. Valse plafonds | Advies | - |

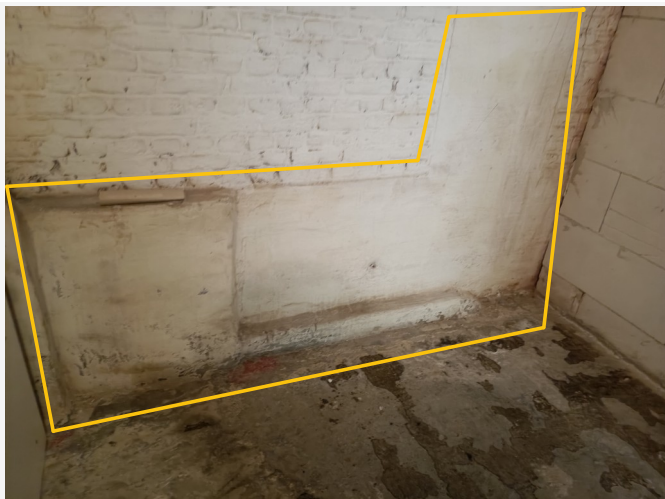
Vrije foto

De cement wanden in de privéruimte behoort toe tot de gemeenschappelijke delen.(kelder) Cement is een asbestverdacht materiaal. Meld schade bij de VME /syndicus van het gebouw. Informatie / resultaten van deze toepassing kan u raadplegen/opvragen in het asbestattest gemeenschappelijke delen (indien beschikbaar)

| Identificatiemethode | Redelijk vermoeden |

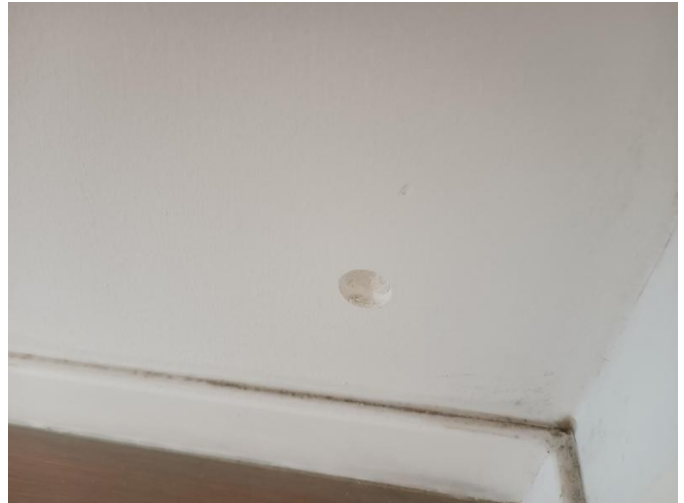
## Fiche 5: Muurpleister

Overzichtsfoto

Detailfoto

Geen asbest

| # | Type | Referentie | Resultaat |
|---|---|---|---|
| 5.1 | Mengmonster | muur | Geen asbest |

| Beschrijving | Muurpleister |
| Bindmiddel van materiaal | Gips - kalk |
| Hoeveelheid (oppervlakte - dikte - aantal) | • 175,00 m <sup>2</sup> - 0,50 cm - 1 stuk |
| Opmerking | <p>Volgens het inspectieprotocol is een monstername van het pleisterwerk verplicht om dit te identificeren als niet-asbesthoudend.</p> <p>Locatie staalnames: individuele ruimte: SLPK/ natte ruimte: KEUKEN/ stookplaats:NVT-GYPROC / traphal: NVT-GD</p> <p>De vermelde oppervlaktes en volumes betreffen een beredeneerde schatting. Er worden geen rechten verleend aan deze oppervlaktes/volumes. De dikte is een schatting die voorkomt uit de monsterplaatsen en is daarom niet altijd representatief.</p> <p>Er bevinden zich enkele valse wanden. Het is niet duidelijk of er pleisterwerk of asbest toepassingen aanwezig zijn achter deze valse wanden, het is aangewezen om bijkomend onderzoek uit te voeren bij werken.</p> |
