# Asbestinventarisatetest

Nieuwe Kuilenweg 67/BU24, 3600 Genk

Attestnummer : **20240911-000076.000**

Uitgegeven op : **11.09.2024**

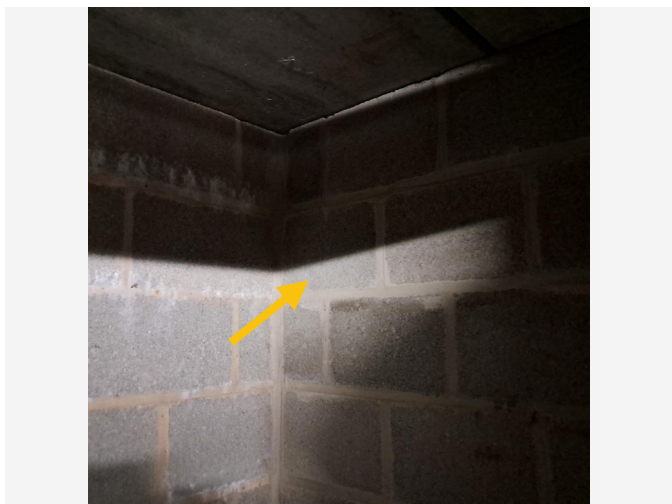
Vrije foto

in de kelderberging is niets asbestverdachts vast te stellen

| Primaire drager | Vloer |

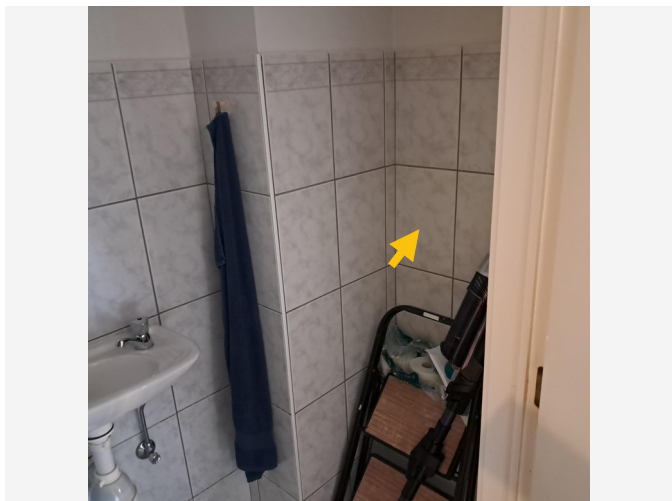
Vrije foto

er is hier geen asbestverdachte lijm gebruikt , de wandtegels zijn in de mortel geplaatst  
vast te stellen aan het inspectieluikje aan het bad

| Primaire drager | Binnenwand |
| (Asbest)materiaal | In-situ afwerkingslagen - Lijm laag |

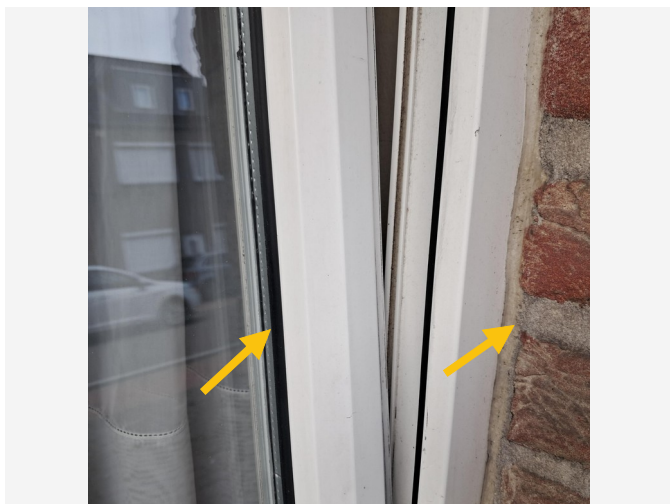
Vrije foto

de kit van de ramen is elastisch en indrukbaar wat aangeeft dat er weekmakers inzitten en geen asbestvezels anders was deze keihard geweest

| (Asbest)materiaal | In-situ afwerkingslagen - Pasta, stopverf, voegsel, stopsel, vulsel, mastiek, kitten, ... |

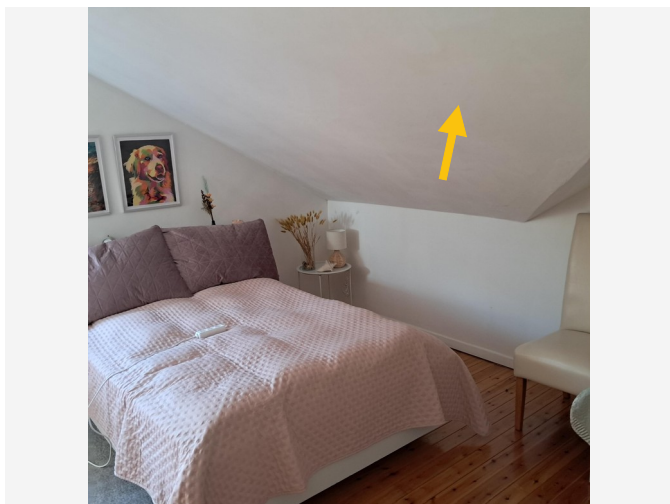
Vrije foto

de plafonds zijn niet asbestverdacht

| Primaire drager | Plafond |
