Rapport de contrôle d'installations électriques à basse et à très basse tension

REF. 106/2025/123539/D01:1

DATE DU CONTRÔLE 25/11/2025 (09:40 - 10:30) AGENT VISITEUR Xavier Lepage
ADRESSE DU CONTRÔLE Rue de Carajoly 52 - 6224 Wanfercée-Baulet TYPE DE CONTRÔLE Visite de contrôle vente ancienne installation (8.4.2.)

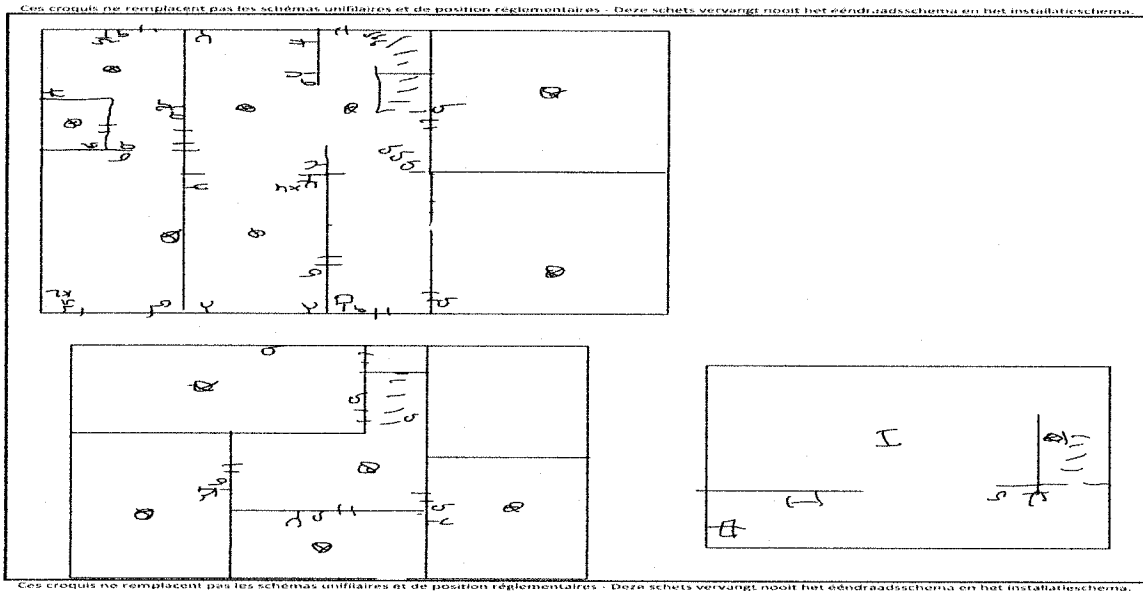
Croquis de position élémentaire et descriptif sommaire des tableaux
Schets elektrische installatie en beschrijvende opsomming elektriciteitsborden
Sur base de ce qui est visible et accessible lors du contrôle - Gebaseerd op wat zichtbaar en toegankelijk is tijdens de keuring
