# Asbestinventarisatetest

Koningin Elisabethlei 6/5, 2018 Antwerpen

Attestnummer : **20260202-000353.001**

Uitgegeven op : **02.02.2026**

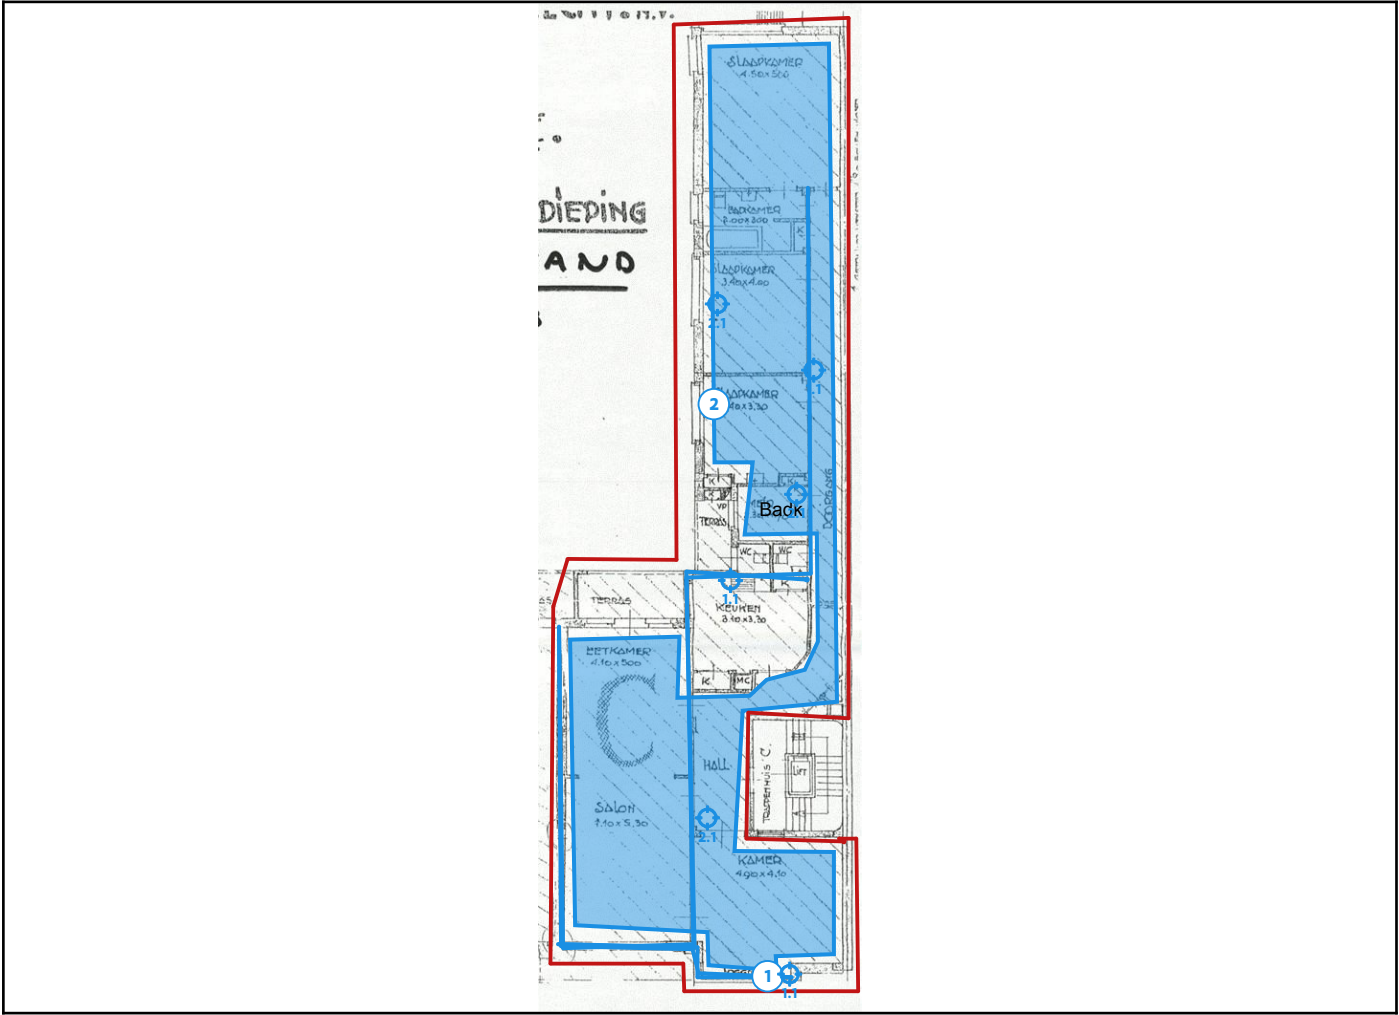
# Plan 1.2: Plattegrond app

| Beschrijving | Type | Actie |
|---|---|---|
| 1. Pleisterwerk muren | Geen asbest | - |
| 1.1 Code: 7/1/25-AP1 | Mengmonster | - |
| 2. Pleisterwerk plafond | Geen asbest | - |
| 2.1 Code: 7/1/25-AP2 | Mengmonster | - |

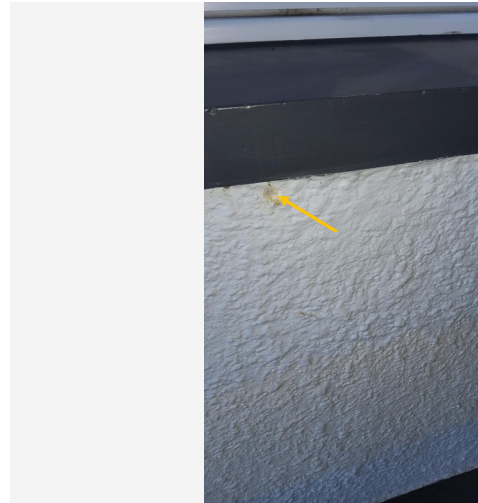
## Fiche 3: Cementering gevel

Geen asbest

| # | Type | Referentie | Resultaat |
|---|---|---|---|
| 3.1 | Mengmonster | 7/1/25-AP3 | Geen asbest |

| Beschrijving | Cementering gevel |
| Bindmiddel van materiaal | Cement |
