**Verslag huishoudelijke elektrische installatie op laagspanning en zeer lage spanning****Algemeen:**

| Referentie: <b>008-20260129-01</b> | Datum controle: <b>29/01/2026</b> |

| Adres installatie: <b>Rozierensesteenweg 12 bus 2, 3090 - Overijse</b> | Nummer teller(s): <b>1SAG3100574680</b> |

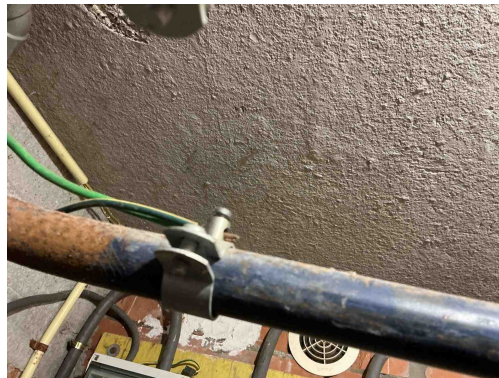
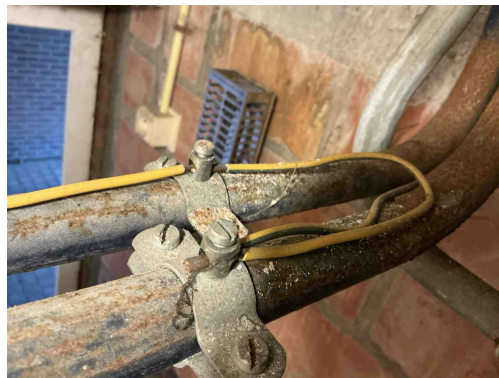
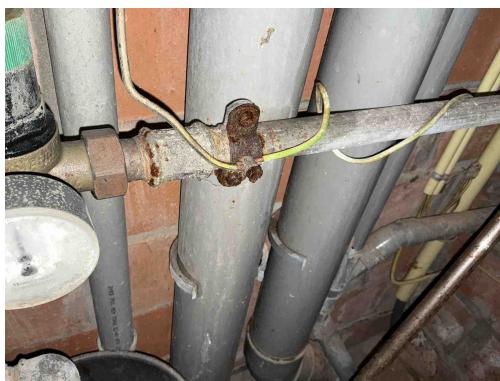
| Verdeelbord | |
|---|---|
| <b>E04</b> | De continuïteit van de (hoofd)equipotentiale verbindingen is niet gegarandeerd (Boek 1: 5.4.4.1 / 5.4.4.2).<br><i>Opmerking: Oa gasleiding gemeenschappelijke, waterleiding gemeenschappelijke</i> |

E04 - De continuïteit van de (hoofd)equipotentiale verbindingen is niet gegarandeerd (Boek 1: 5.4.4.1 / 5.4.4.2).

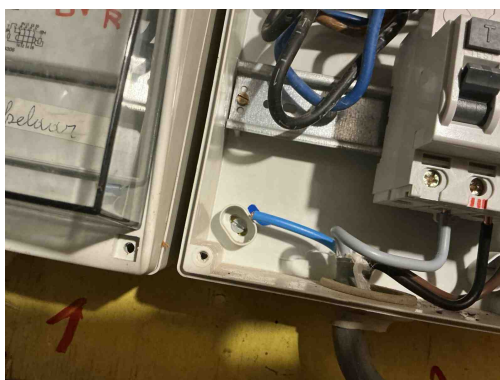
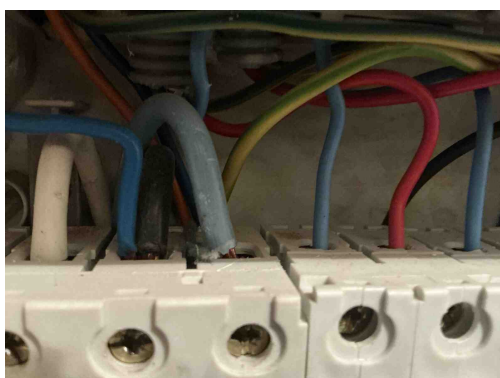
| Verdeelbord | |
|---|---|
| <b>T21</b> | Het elektrisch materieel is niet geplaatst volgens de voorschriften van de fabrikant/ regels van goed vakmanschap . (Boek 1: 1.4.1.3)<br><i>Opmerking: Oa vijzen niet afgedekt bord 1, 3 geleiders op 1 aansluitpunt oa automaat C20 in bord appartement, 2 verschillende secties op 1 aansluitpunt bijkomende diff bord appartement</i> |

T21 - Het elektrisch materieel is niet geplaatst volgens de voorschriften van de fabrikant/ regels van goed vakmanschap . (Boek 1: 1.4.1.3)

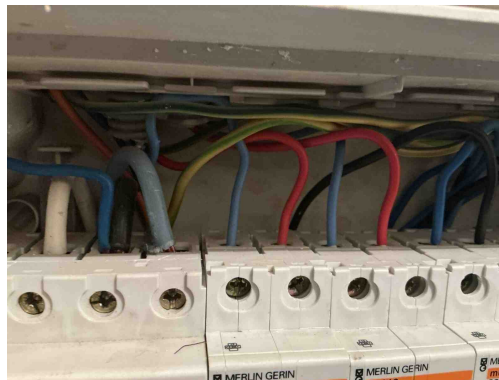
| Verdeelbord | |
|---|---|
| <b>B24</b> | De sectie van de interne bekabeling van het elektrisch bord is niet aangepast aan de te verwachten stroom (Boek 1: 4.4.1.1/4.4.1.2).<br><i>Opmerking: Oa bijkomende diff van 40A met een sectie van 2,5 in bord appartement</i> |

B24 - De sectie van de interne bekabeling van het elektrisch bord is niet aangepast aan de te verwachten stroom (Boek 1: 4.4.1.1/4.4.1.2).

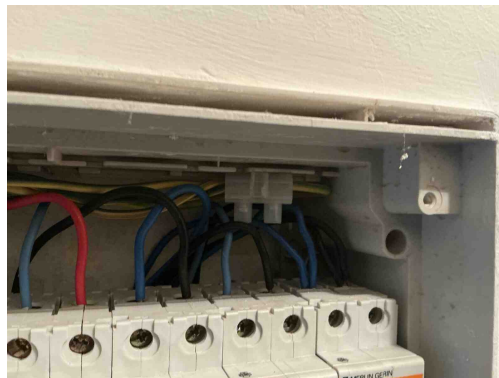
| Verdeelbord | |
|---|---|
| <b>C35</b> | Er zijn doorverbindingen gemaakt met lusterklemmen; er kon niet aangetoond worden dat deze klemmen geschikt zijn voor de aanwezige spanning, stroom en draadsectie en dat ze "CE" zijn (Boek 1: 1.4.2.1.).<br><i>Opmerking: Oa bord appartement</i> |

C35 - Er zijn doorverbindingen gemaakt met lusterklemmen; er kon niet aangetoond worden dat deze klemmen geschikt zijn voor de aanwezige spanning, stroom en draadsectie en dat ze "CE" zijn (Boek 1: 1.4.2.1.).

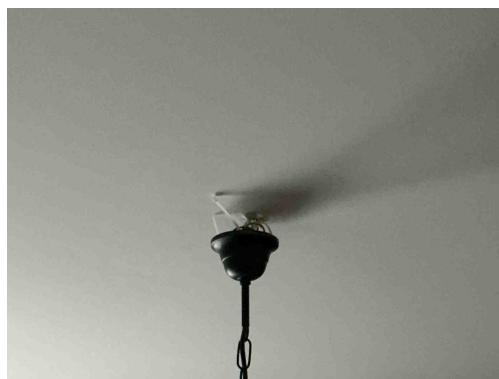
| Verdeelbord | |
|---|---|
| <b>C21</b> | Het gebruik van geleiders van het type VOB, zonder bijkomende afscherming is niet toegestaan (Boek 1: 5.2.9.6).<br><i>Opmerking: Oa slaapkamer</i> |

C21 - Het gebruik van geleiders van het type VOB, zonder bijkomende afscherming is niet toegestaan (Boek 1: 5.2.9.6).

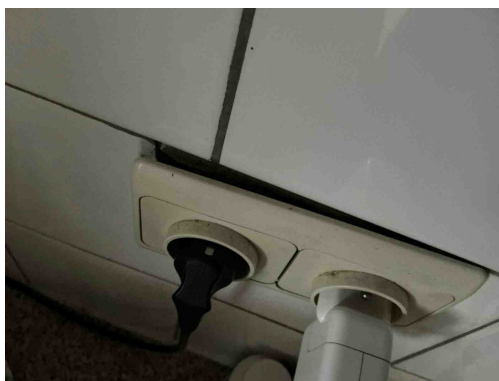
| Verdeelbord | |
|---|---|
| <b>T10</b> | Bepaalde contactdozen en/of schakelaars zijn niet degelijk bevestigd (Boek 1: 1.4.1.3).<br><i>Opmerking: Oa keuken</i> |

T10 - Bepaalde contactdozen en/of schakelaars zijn niet degelijk bevestigd (Boek 1: 1.4.1.3).

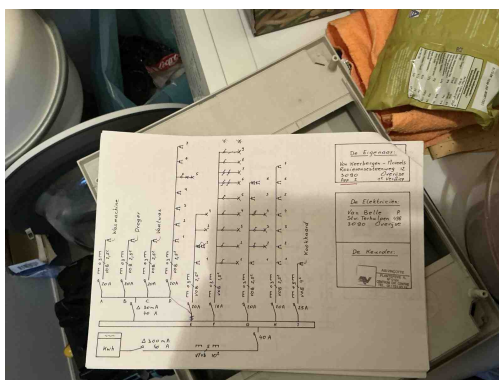
| Verdeelbord | |
|---|---|
| <b>S04</b> | De spanning en/of de aard van de stroom is niet vermeld op het ééndraadsschema (Boek 1: 3.1.2.1). |

S04 - De spanning en/of de aard van de stroom is niet vermeld op het ééndraadsschema (Boek 1: 3.1.2.1).
