## Keuringsverslag van een elektrische laagspanning- en zeer lage spanningsinstallatie

### NIET CONFORM

Straatnaam Avenue Van Volxem  
Huisnummer 233  
Busnummer  
Postcode 1190  
Gemeente VORST  
Land België

Controlebezoek van een huishoudelijke installatie volgens (KB 08/09/2019) - AREI Boek 1- 6.5. en 4.2.4.3.

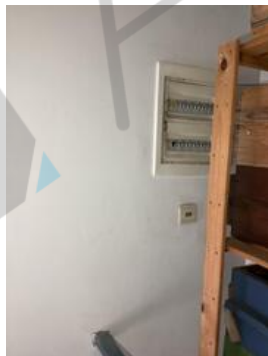
Afbeelding schakel- en verdeelbord:

- I5.03 Het verdeelbord is niet makkelijk toegankelijk. (Boek 1 Onderafdeling 5.3.5.1.C.) Le tableau n’a pas pu être ouvert pour inspection.
- I5.11 Niet gebruikte invoeringen van het verdeelbord zijn niet correct of onvoldoende afgedicht. (Boek 1 Afdeling 5.1.4. en 4.2.2.3.)
