## Keuringsverslag van een elektrische laagspanning- en zeer lage spanningsinstallatie

### NIET CONFORM

Straatnaam: Borsbekestraat  
Huisnummer: 118  
Busnummer:  
Postcode: 9551  
Gemeente: Herzele  
Land: België

Controlebezoek van een huishoudelijke installatie volgens (KB 08/09/2019) - AREI Boek 1- 6.5. en 4.2.4.3.

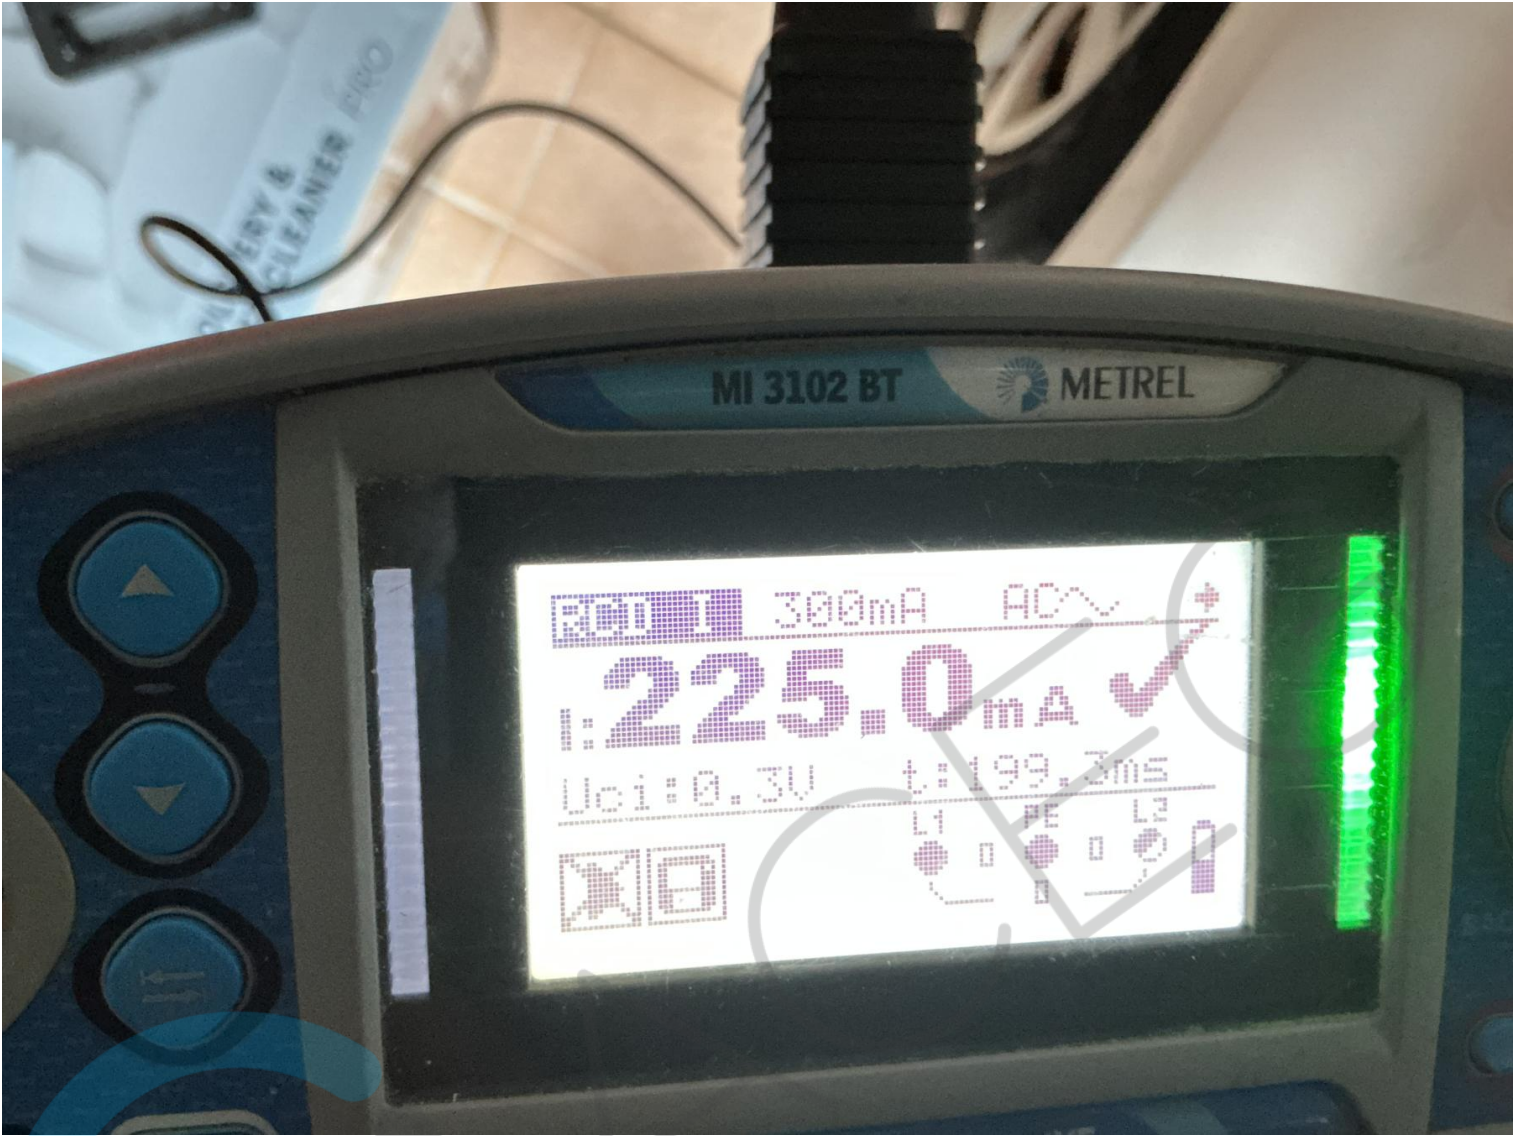
Test différentiel non concluant

- I2.01 Eén of meerdere differentieelstroombeschermingsinrichtingen werken niet met testknop en/of stroominjectie. (Boek 1 Onderafdeling 6.5.7.2)
- I4.01 Hoofdequipotentiale verbinding(en) niet verwezenlijkt. (Boek 1 Onderafdeling 5.4.4.1. en 5.1.6.2)

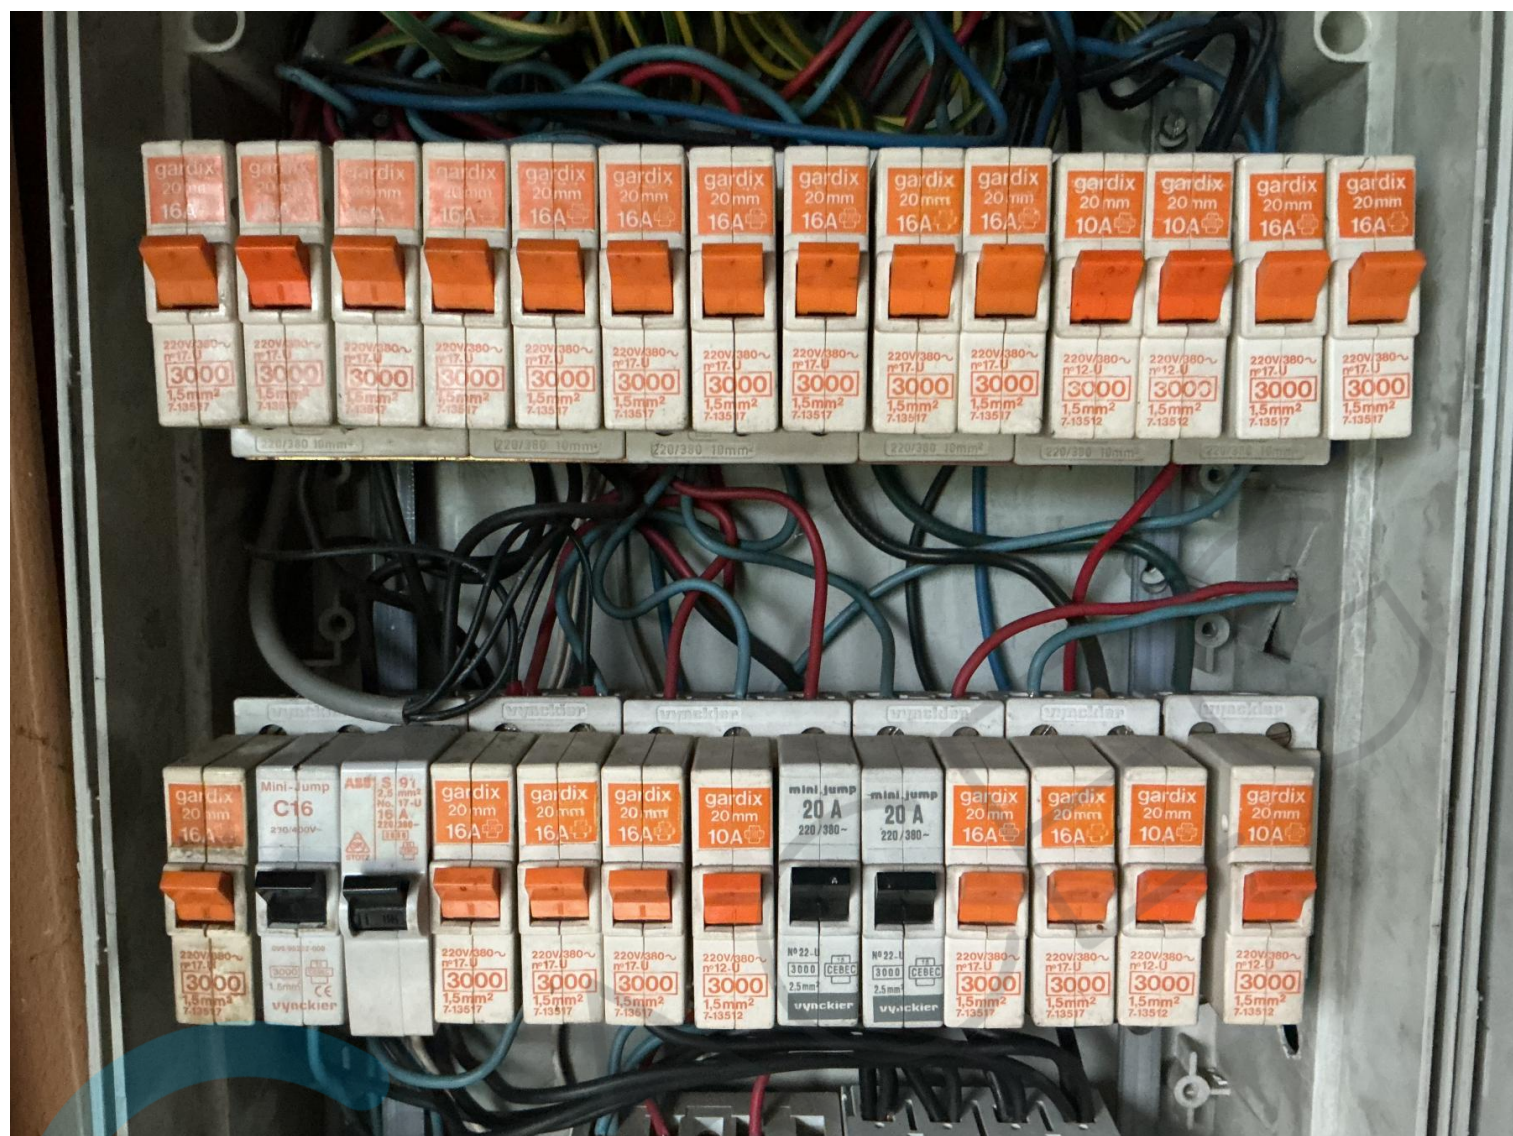
Absent de cache de protection

- I5.06 De deur en/of afschermplaat van het schakelbord dient (terug)geplaatst te worden. Aanraking van onder spanning staande delen mogelijk. (Boek 1 Afdeling 5.1.4. en 5.3.5.1.A. en 4.2.2.3.)

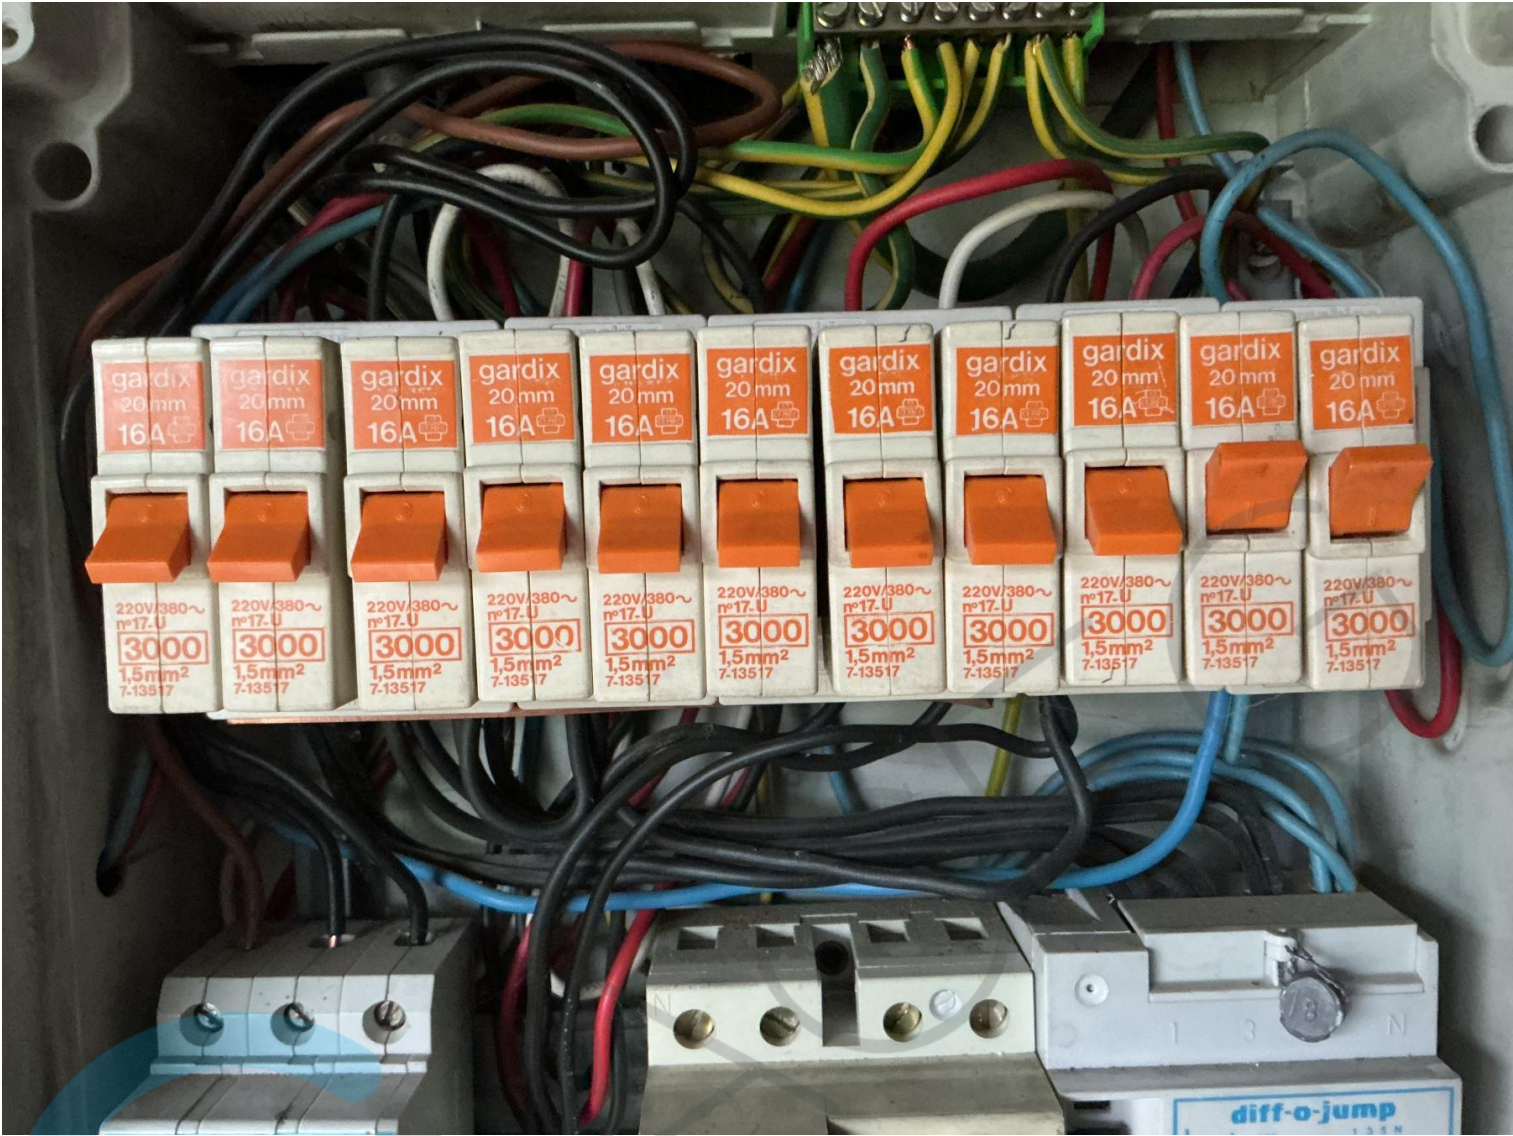
Section de câble non adapté

- I8.02 Stroomkringen voor contactdozen dienen minimaal uitgevoerd te worden met een draadsectie van 2,5mm². (Boek 1 Onderafdeling 5.2.1.2.)
- I9.02 Loshangende schakelaars, contactdozen en/of aftakdozen dienen degelijk bevestigd te worden. (Boek 1 Afdeling 1.4.1. & 1.4.2)
