# Asbestinventarisatattest

Breughelpark 4/20, 1731 Asse

Attestnummer : 20260128-000385.000

**Niet-asbestveilig**

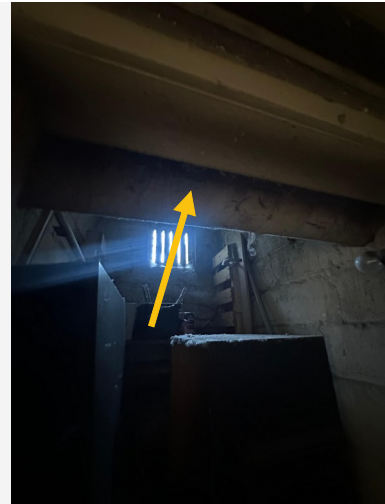
Overzichtsfoto

Detailfoto

| Eindbeoordeling materiaalarisico | Hoog materiaalarisico en/of hoge kans op vezelvrijgave |

| Gebondenheid | Categorie 2: niet-hechtgebonden met matrix |
| Asbestsoort (vezeltype) | Crocidoliet aanwezig |
| Asbestconcentratie | Hoog ( $\geq 50\%$ ) |
| Afschermingsgraad van het gehele materiaal | Geheel of deels (ook) vrij aan de binnenlucht |
| Toestand van het materiaal | Licht beschadigd, licht verweerd. Intact calciumsilicaatmateriaal of categorie III 'gebondenheid' |

| Beschrijving | Thermische buisisolatie privatieve berging |
| Asbestmateriaal | In-situ afwerkingslagen - Thermische isolatie |
| Bindmiddel van asbestmateriaal | Gips - kalk |
| Opmerking | De gips/kalk-gebonden thermische buisisolatie rondom de leiding die behoort tot de gemeenschappelijke delen, doch zichtbaar is in de privatieve berging, is asbestverdacht. De hoeveelheid is geschat. |

Het asbestmateriaal valt onder de mijlpaal van 2034.

**Dringend verwijderen**

- Scherm in afwachting van verwijdering het asbestmateriaal af van luchtstromingen en verstoring: bijvoorbeeld door het te verpakken, te fixeren, af te dekken, signalisatie - afbakening aan te brengen, ...
- Voer bijkomende staalname(s) uit.

- Hermetische zone (erkend asbestverwijderaar)  
Verwijderingsvoorschriften volgens Codex over het welzijn op het werk Art. VI.3-61.

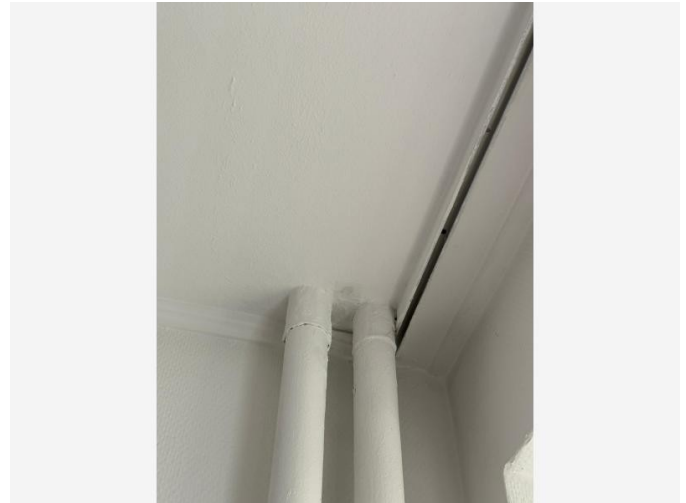
## Fiche 3: Pleisterwerk plafonds

Overzichtsfoto

Detailfoto

Geen asbest

| # | Type | Referentie | Resultaat |
|---|---|---|---|
| 3.1 | Mengmonster | PLPL | Geen asbest |

| Beschrijving | Pleisterwerk plafonds |
| Bindmiddel van materiaal | Gips - kalk |
| Hoeveelheid (oppervlakte - dikte - aantal) | • 70,00 m <sup>2</sup> - 1,00 cm - 1 stuk |
